Audit technique – Poste de relèvement

Poste de relèvement

De la Croix de Bedenas (Commune de Larche)

2 décembre 2019

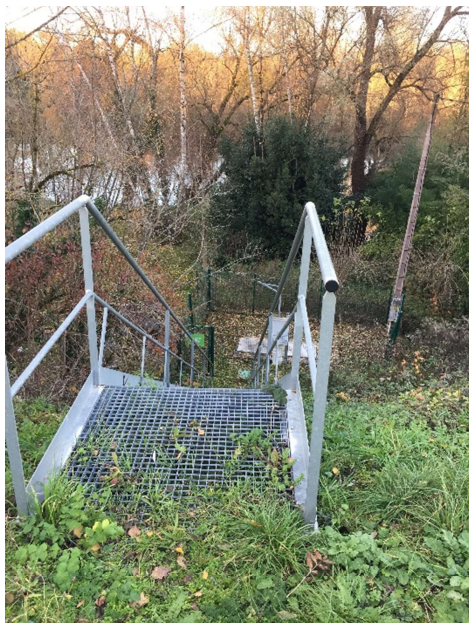
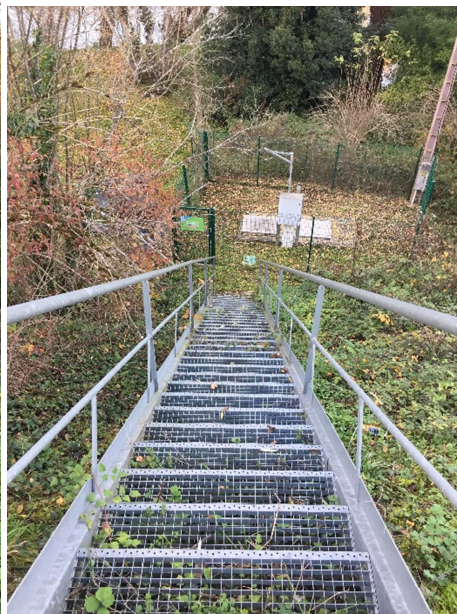
Oui sur le domaine public, avec clôture et portillon fermé à clé, et escalier d'accès en acier galvanisé.

Oui, le PR est situé en bordure de la Vézère

PR de la Croix de Bedenas : Escalier d'accès au PR situé en bordure de la Vézère

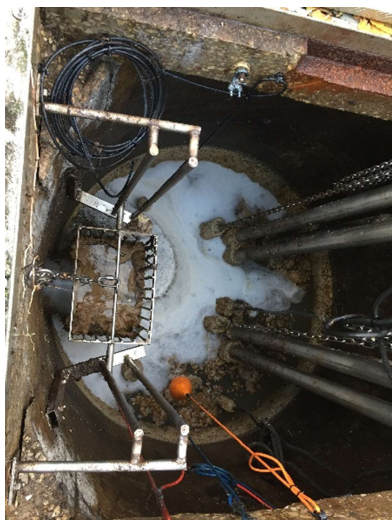
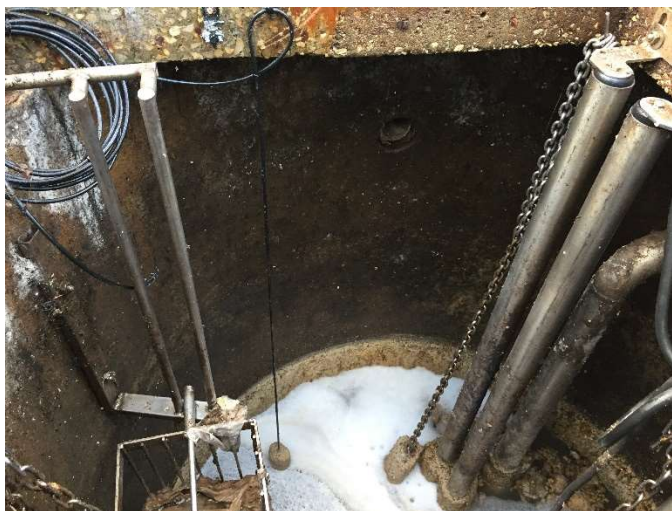
Panier dégrilleur en inox

Poires de niveau (3) et sonde piézo mise en place en 2016.

Oui qui rejoint directement la Vézère.

PR de la Croix de Bedenas : panier dégrilleur, poires de niveau, barre de guidage, chaîne de relevage et trop-plein à la Vézère

Bon état général apparent du poste situé en zone inondable et qui pourrait être sécurisé par la mise en place :

- D'un barreaudage anti-chute.

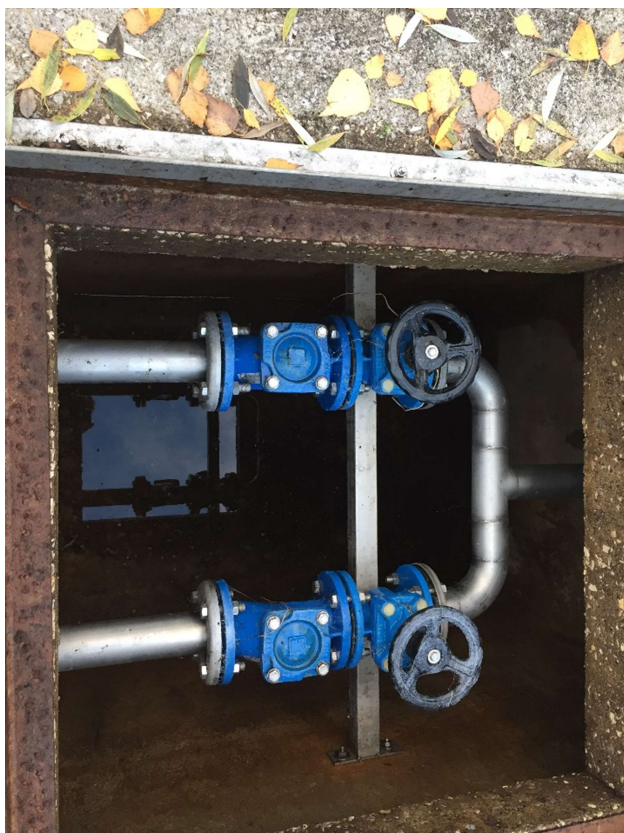
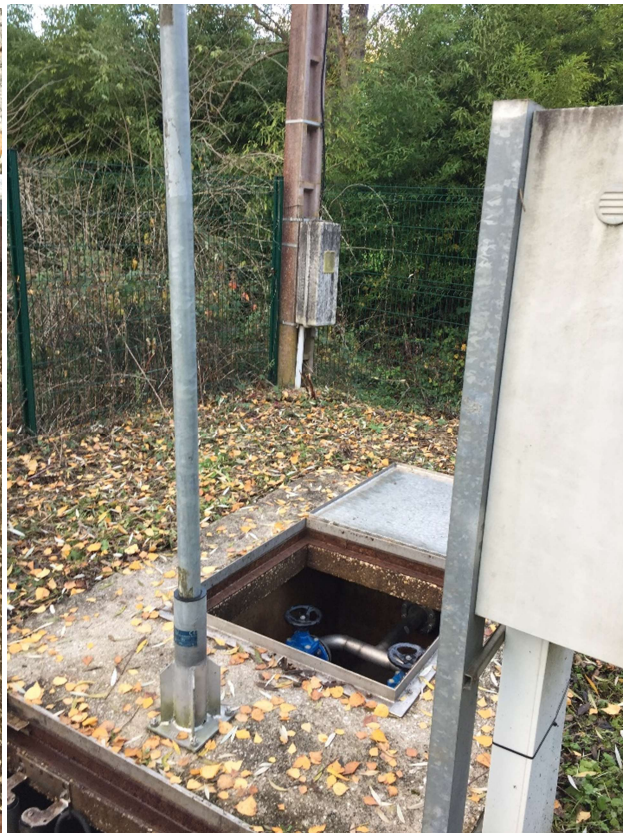
Clapet (2) et vanne (2) dans la chambre de vannes située à l'extérieur du poste et fermée par une plaque en aluminium.

Rail de guidage et potence fixe

PR de la Croix de Bedenas : chambre de vannes et potence fixe

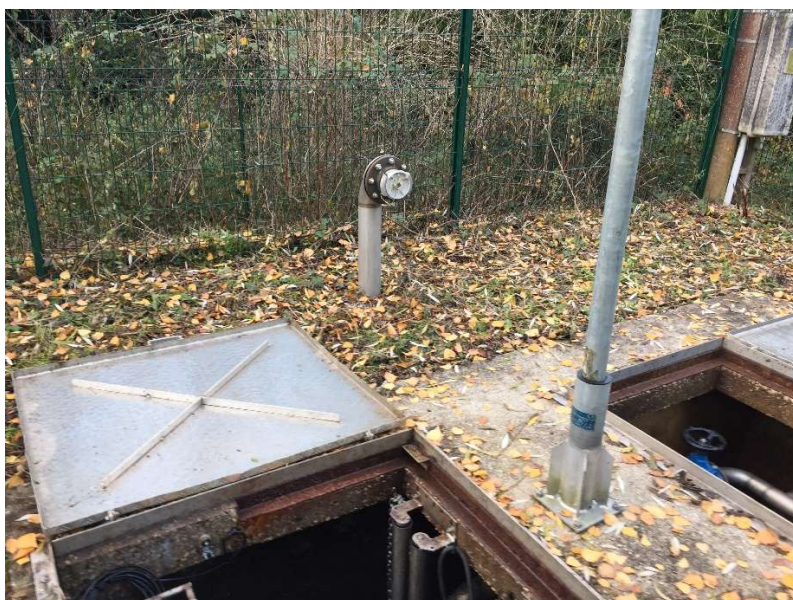
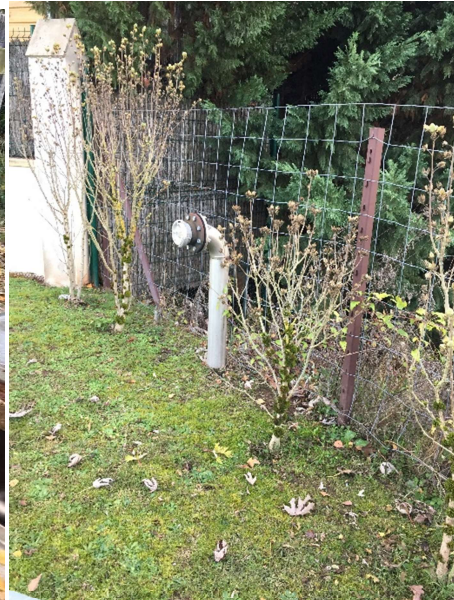
A noter qu'il existe 2 prises raccord pompier situées l'une sur le poste et l'autre de l'autre côté de la route d'accès. Une canalisation relie ces 2 prises permettant ainsi de raccorder les camions hydrocureurs utilisés lors des opérations de lavage et de maintenance du poste, sans interruption du trafic routier et assurant des interventions en toute sécurité pour le personnel exploitant.

PR de la Croix de Bedenas : raccords pompier pour opérations de lavage/maintenance du PR

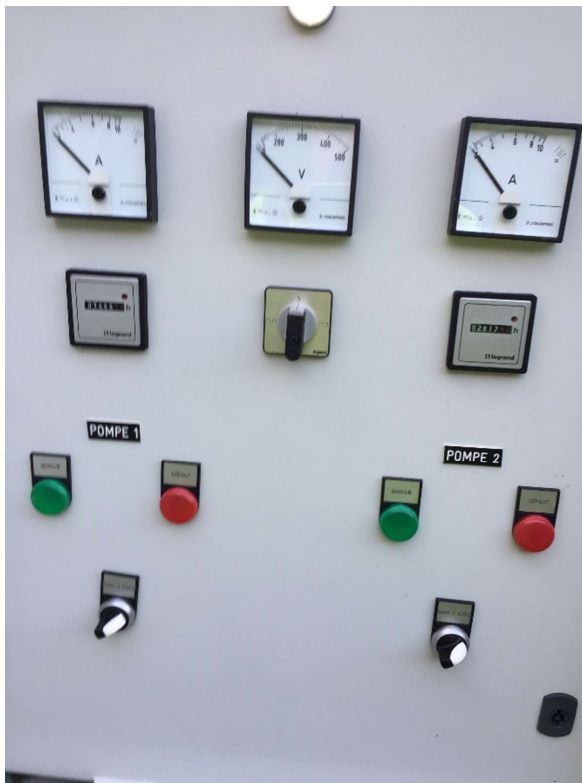
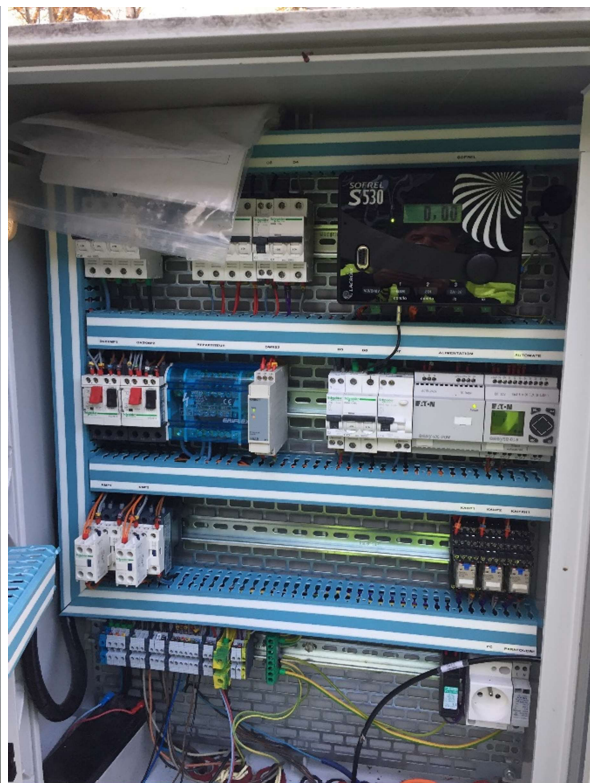
Bon état

Oui, SOFREL S530

PR de la Croix de Bedenas: armoire de commande, télésurveillance SOFREL et batterie télésurveillance
