Audit technique – Poste de relèvement

Poste de relèvement

De la Rouchonnie (Objat)

12 février 2020

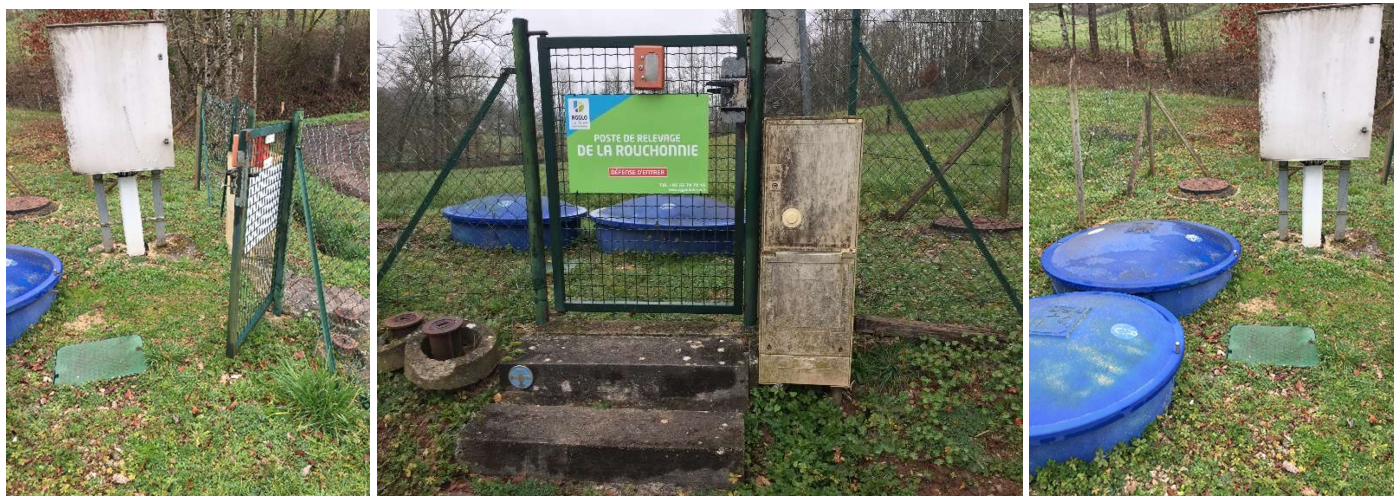
En polyester avec capotage en polyester sur la cuve de relevage et la chambre de vannes fermées par un cadenas. Le PR n'est pas équipé de barres anti-chute.

PR de la Rouchonnie : route d'accès, clôture et portail, plaques en polyester de capotage du PR et de la chambre de vannes

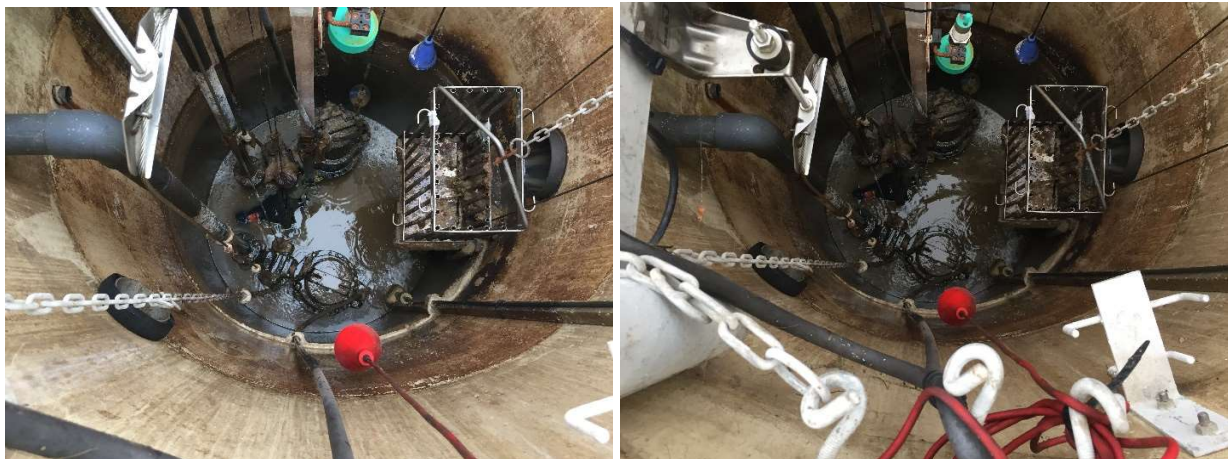
Sans difficulté le PR est très accessible (escalier en béton de 2 marches).
Le PR n'est pas équipé de barres anti-chute

PR de la Rouchonnie :vue générale du PR niveau bas

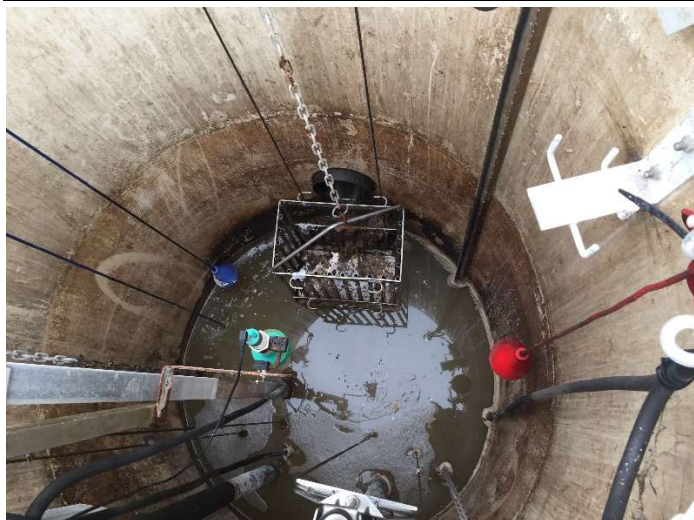
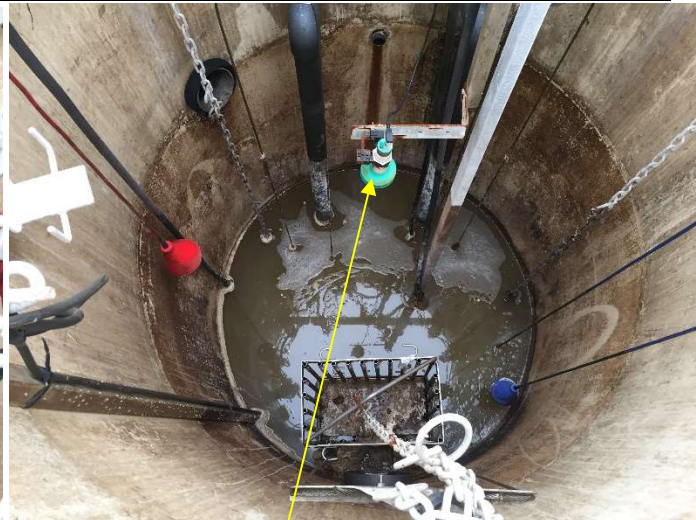
Oui, panier dégrilleur en inox

Poires de niveau (3) et 1 sonde US qui gère le PR

PR de la Rouchonnie : panier dégrilleur, poires de niveau (3) et sonde US

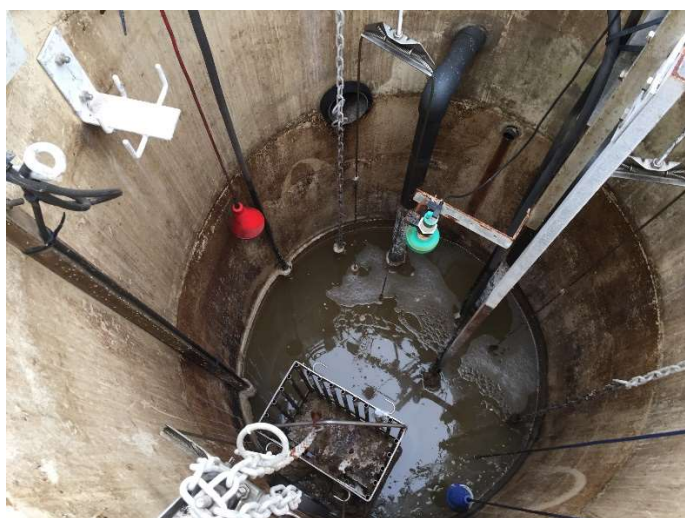
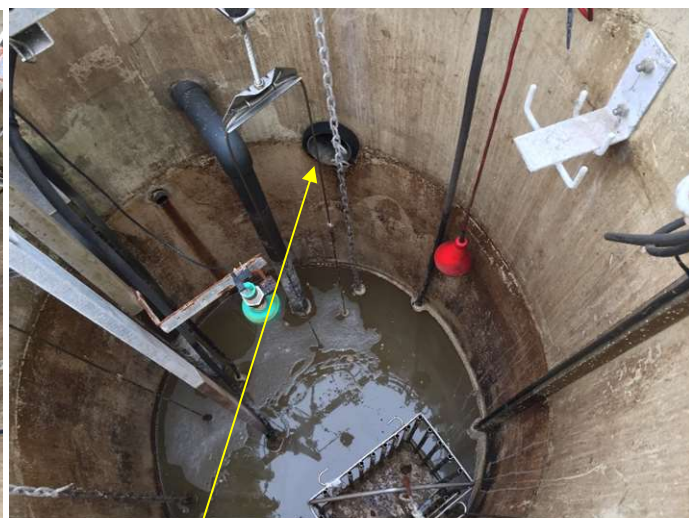
Oui et rejet au ruisseau le Mayne

PR de la Rouchonnie : chaînes de relevage et trop-plein

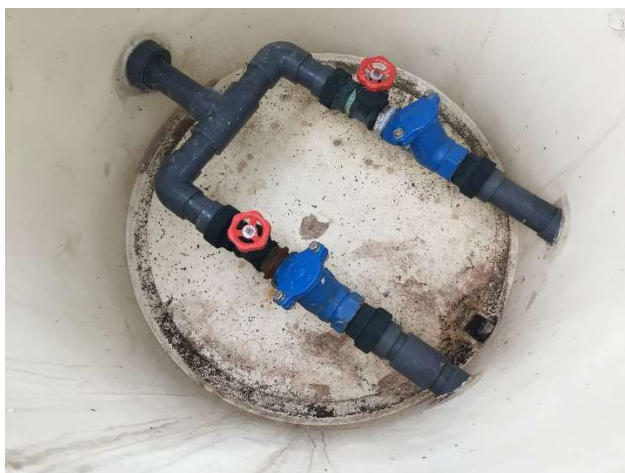
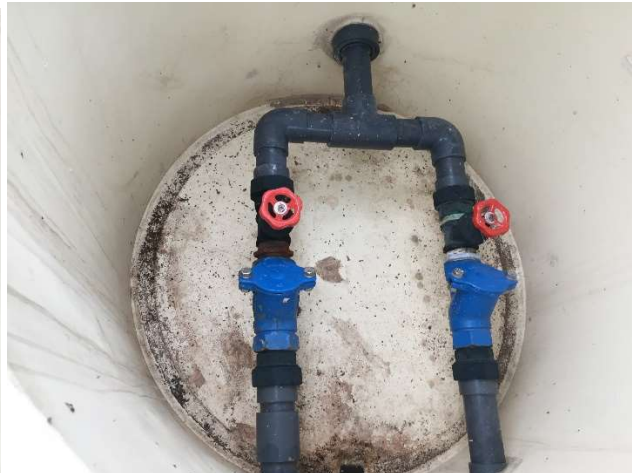
Clapet (2) et vanne (2) dans la chambre de vannes située à l'extérieur du poste et fermée par un capot en polyester fermé à clé par un cadenas.

PR de la Rouchonnie : chambre de vannes avec vannes (2) et clapets (2)

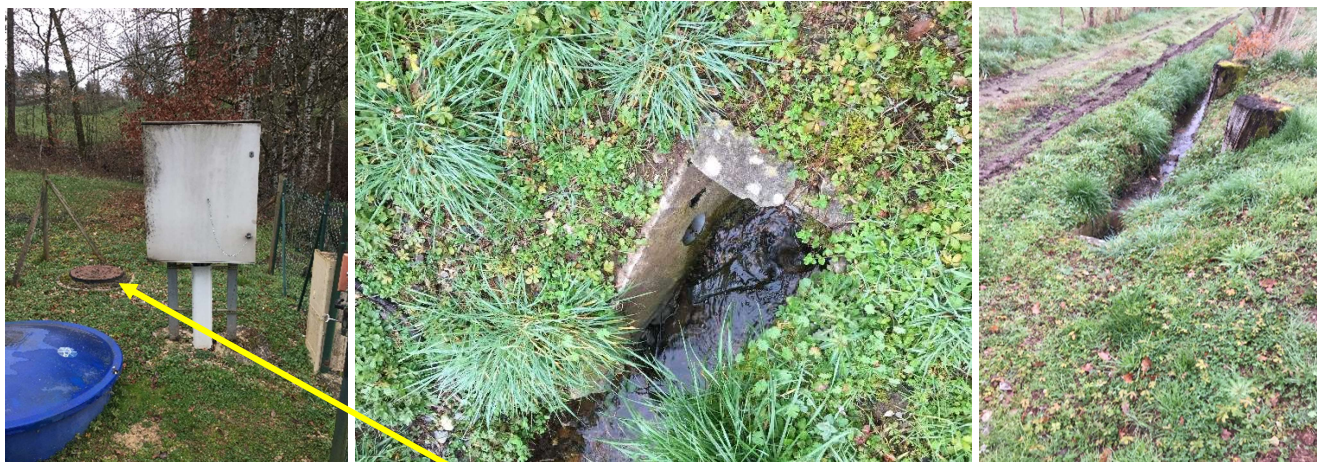
PR de la Rouchonnie : regard de réception du trop-plein et rejet du trop plein au milieu naturel (ruisseau le Mayne)

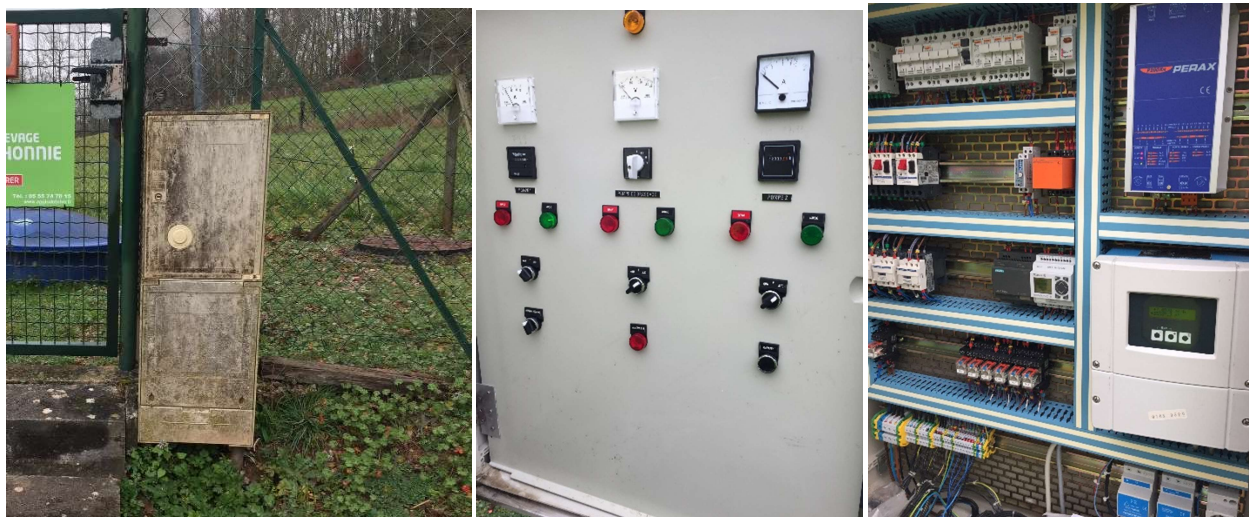
Oui. *L'armoire électrique serait à redresser car elle penche fortement.*

Oui, PERAX P200XM. *La télégestion n'est pas raccordée car il n'y a pas de transmission GSM*

PR de la Rouchonnie : coffret EDF, armoire électrique, télésurveillance PERAX P200XM, schéma électrique et cahier de relève, et batterie télésurveillance

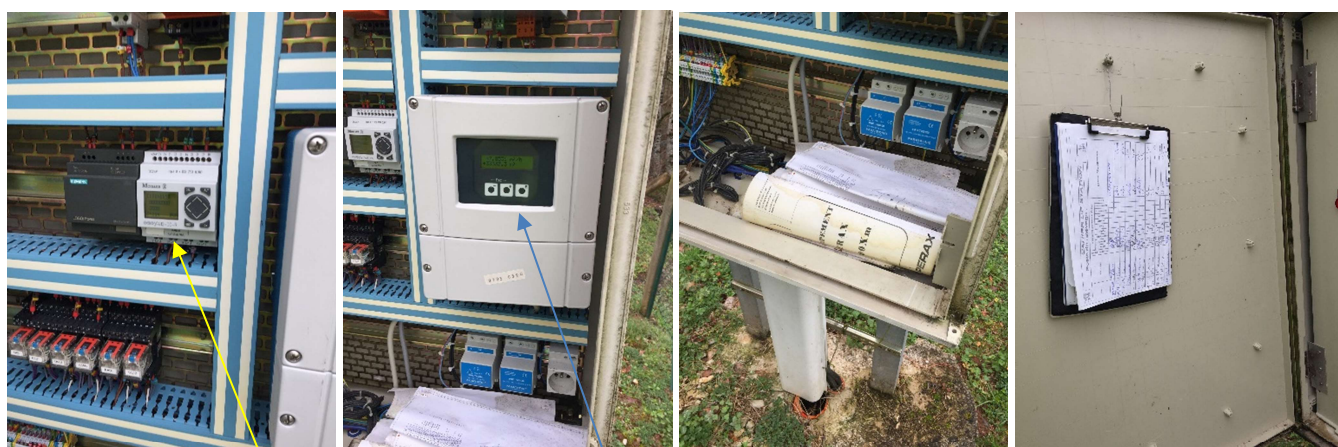
Oui, MOELLER Easy 412-DC-R

PR de la Rouchonnie : automate MOELLER Easy 412-DC-R, compteur volume relevé ; schéma électrique et documents fournisseurs, cahier de relève

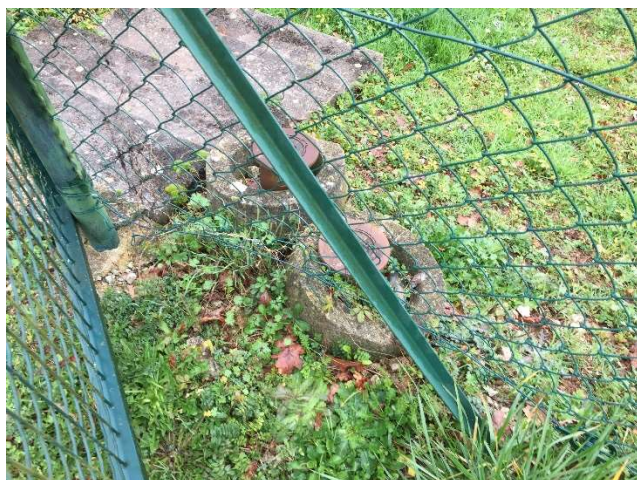
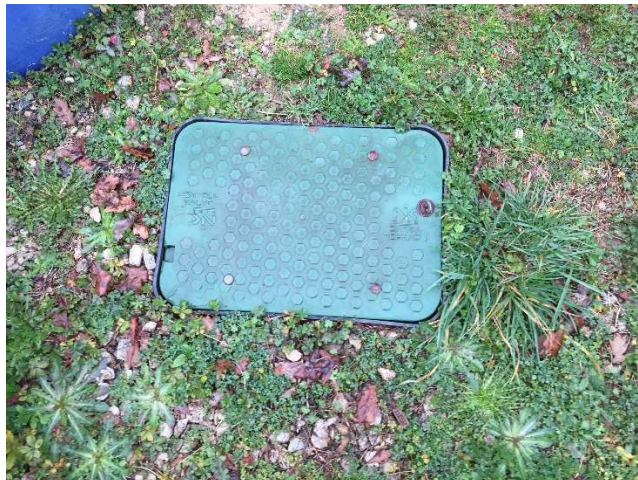
Oui et compteur d'eau

PR de la Rouchonnie : Arrivée eau potable et compteur d'eau
