Audit technique – EU station d'épuration

Station d'épuration	Du Bourg (0519078V001) – Commune d'Estivaux
Capacité nominale	180 EH – Mise en service : 2000
Filière	Lagunage naturel
Etat général	Satisfaisant
Date visite	12/03/2020
Contrôle établi par	BEEE – Henri MILLET
En présence de	CABB : Mr Rémy DELFOUR (06 16 24 42 27)

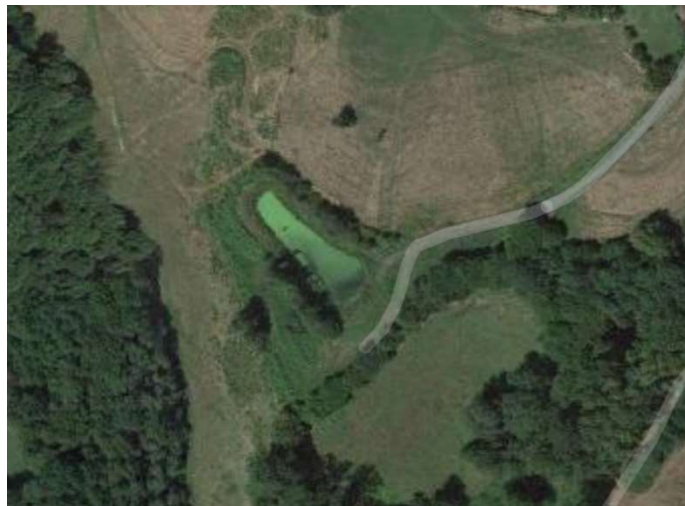
Vues aérienne et générale de la STEP du Bourg (Estivaux)

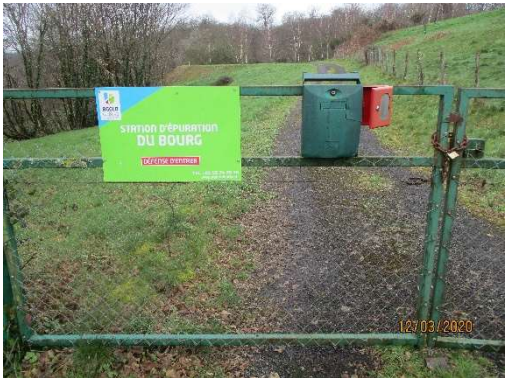
Détail et diagnostic ouvrages			
Portail et clôture de la STEP du Bourg

Dégrilleur manuel à grilles inclinées et DO Panier réceptacle des refus de dégrillage

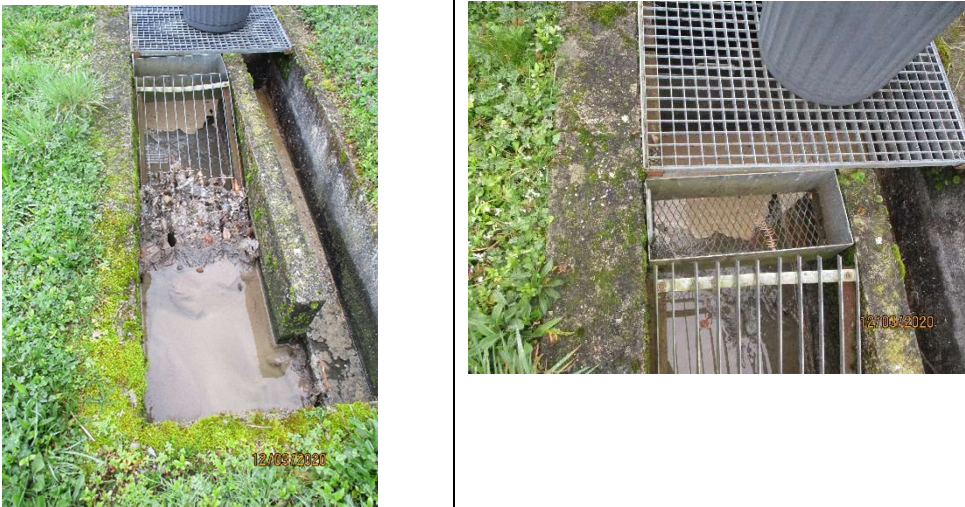
<p>Canal de sortie du dégrillage</p> <p>Entrée lagune n°1</p>	 	 
<p>Lagune n°1</p> <p>Entrée Lagune n°2</p>	 	 
<p>Lagune n°2 (<i>qui est à sec en été</i>)</p> <p>Sortie lagune n°2</p>	 	 
<p>Rejet au milieu naturel (ruisseau)</p>
