Audit technique – Poste de relèvement

Poste de relèvement

De St Antoine Contournement (Ussac)

10 février 2020

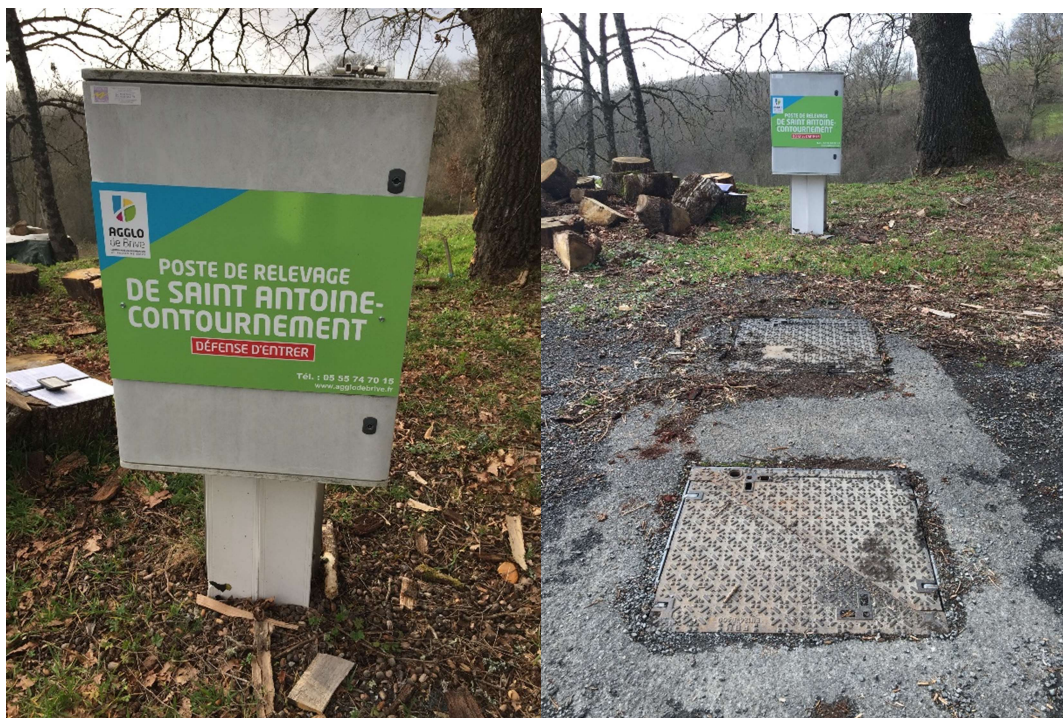
PR de St Antoine Contournement : pas de clôture ni portail, barres anti-chute et plaques en fonte verrouillées et à ouverture assistée, de capotage PR et chambre de vannes

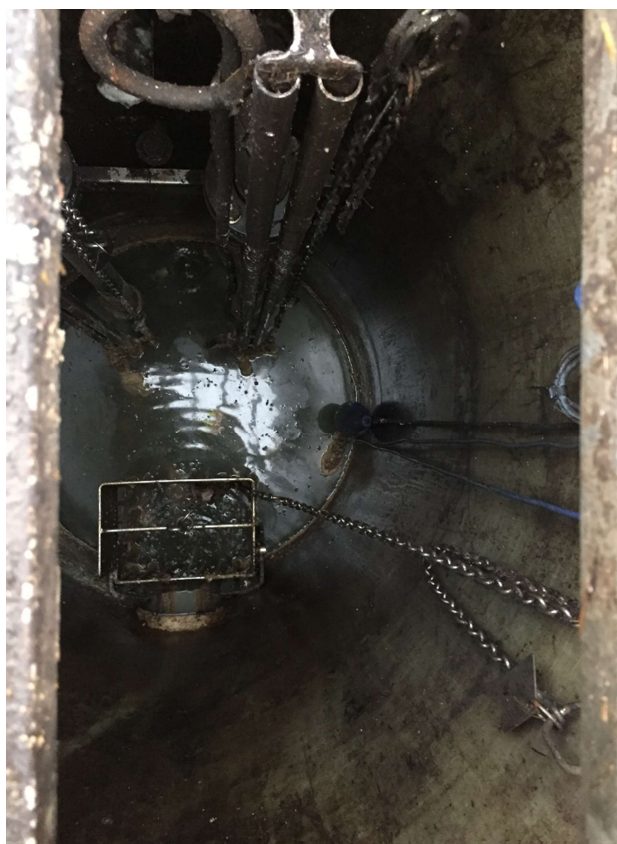
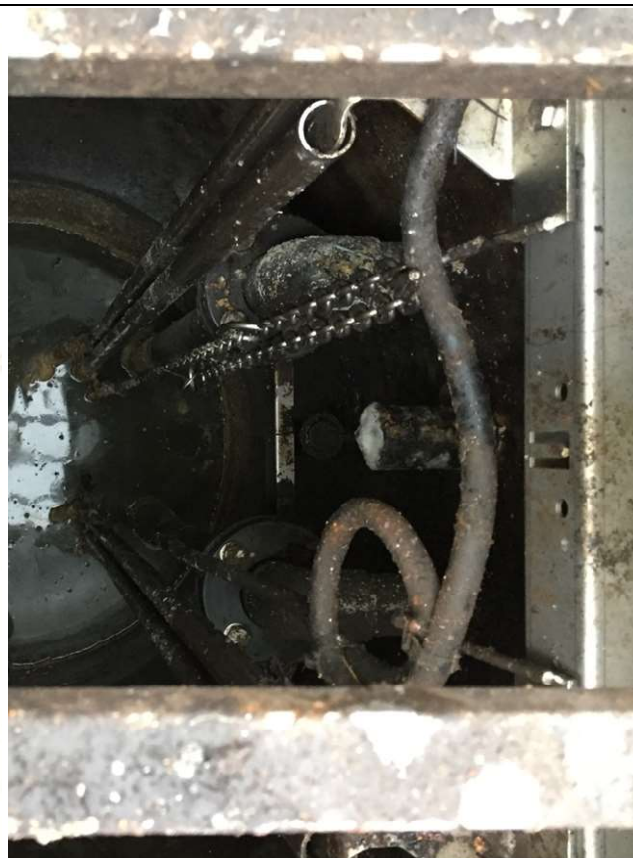
PR de St Antoine Contournement : panier dégrilleur, poires de niveau (3) - Barres de guidage et chaines de relevage

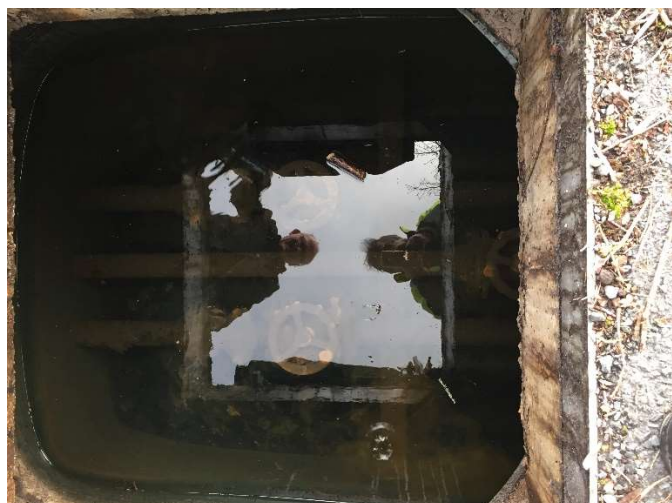
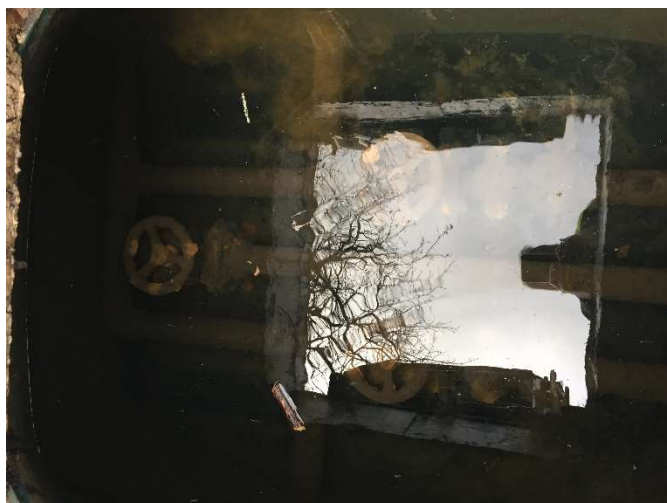
PR de St Antoine Contournement : chambre de vannes noyée avec vanne (3) et clapet (2)

<ul style="list-style-type: none"> - Le nombre de vannes (3) et de clapets (2) de la chambre de vannes déportée, - Le barreaudage anti-chute.

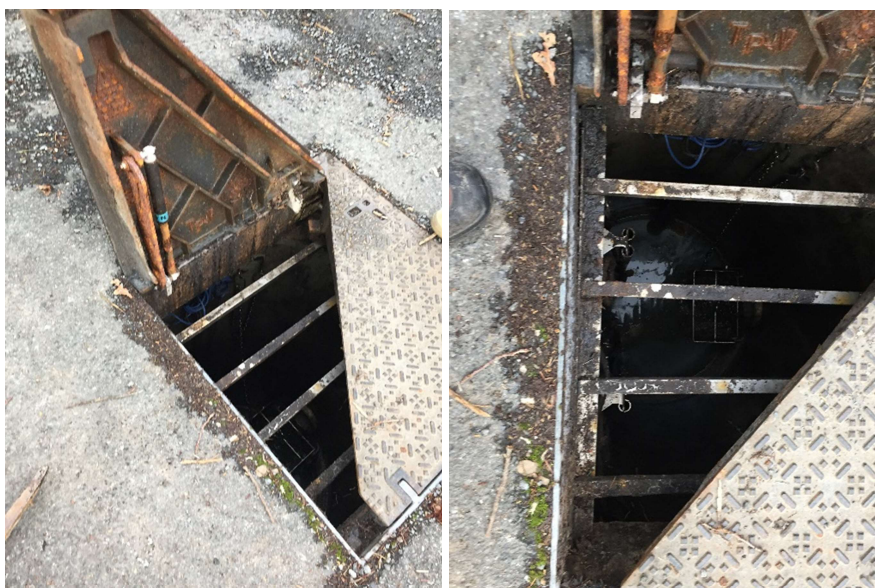
PR de St Antoine Contournement : barreaudage anti-chute

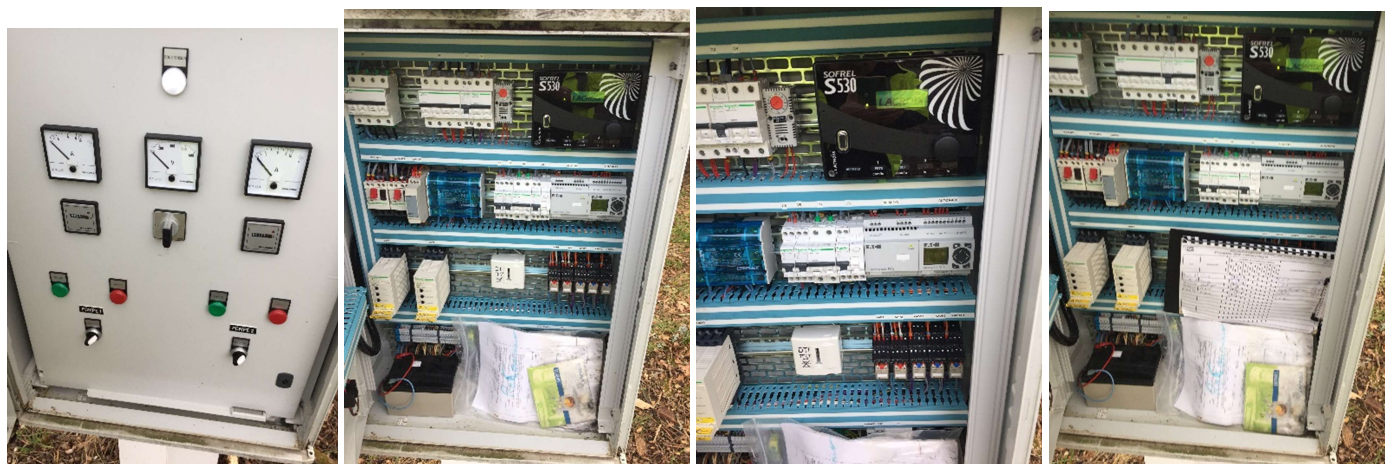
PR de St Antoine Contournement : armoire électrique, télésurveillance SOFREL et sa batterie, automate, schéma électrique et cahier de relève,
