Audit technique – EU station d'épuration

Station d'épuration

De St Laurent le Rioulet (0519005V003) – Commune d'Allasac

Capacité nominale	350 EH – Mise en service : 2005
Filière	Filtres plantés de roseaux
Etat général	Non Satisfaisant (fonctionnement en mode dégradé)
Date visite	18/02/2020
Contrôle établi par	BEEE – Henri MILLET
En présence de	CABB : Mr Rémy DELFOUR (06 16 24 42 27)

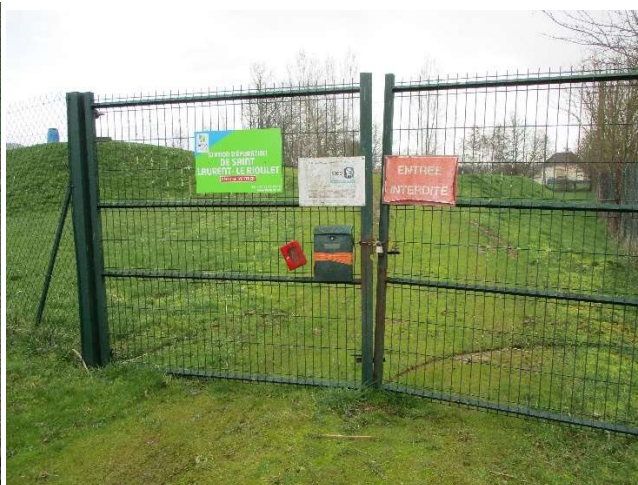
Vues aérienne et générale de la STEP de St Laurent le Rioulet (Allasac)

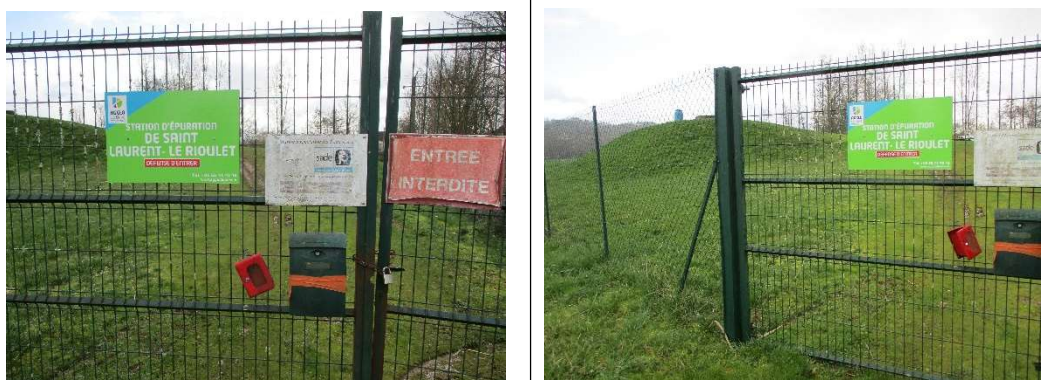
Portail et clôture de la STEP St Laurent le Rioulet

Regard d’arrivée gravitaire des EU Dégrilleur manuel à grilles inclinées
