**CPT-CAM-009-15**

**Concepto Técnico Tipo "B"**

**CONCEPTO TÉCNICO SOBRE MANCHA DESCONOCIDA  
DETECTADA EN AGUAS DE LA MARINA INTERNACIONAL  
DE SANTA MARTA**

**Corporación Autónoma Regional del Magdalena–  
CORPAMAG**

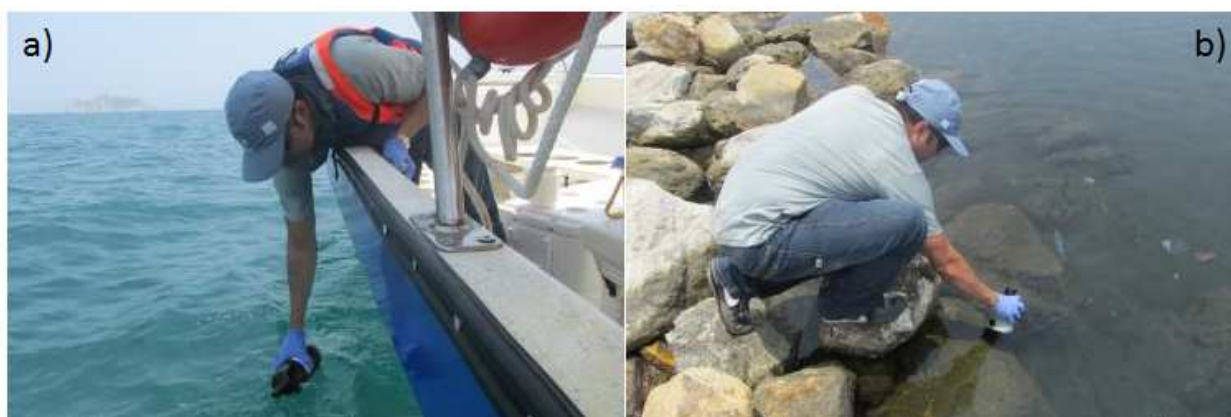
*Figura 1-1. Recolección de muestras de agua el 29 de abril de 2015 en: a) Bahía de Santa Marta, frente a la Marina Internacional y b) Dentro de la Marina Internacional de Santa Marta.*

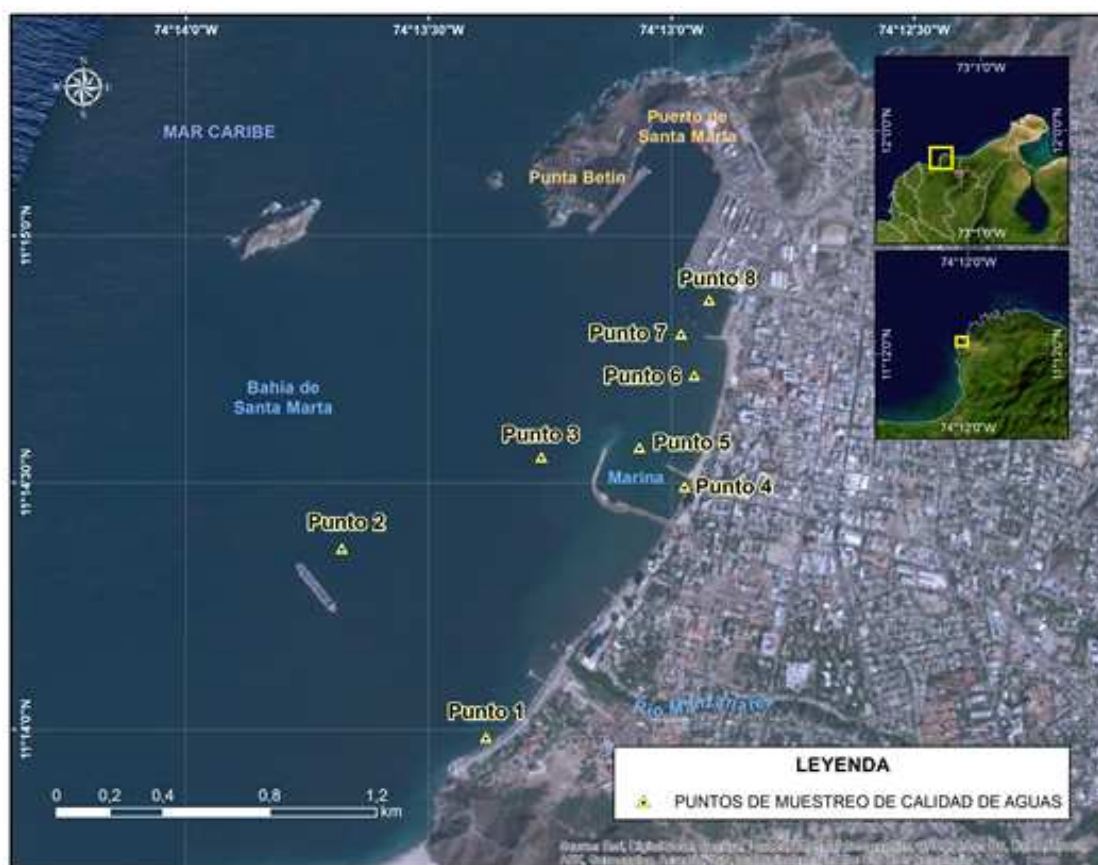
**Figura 3-1.** Estaciones de muestreo para evaluar la calidad de aguas, posiblemente afectadas por la presencia de una mancha de origen desconocido en la Marina Internacional de Santa Marta, 29 de abril de 2015.

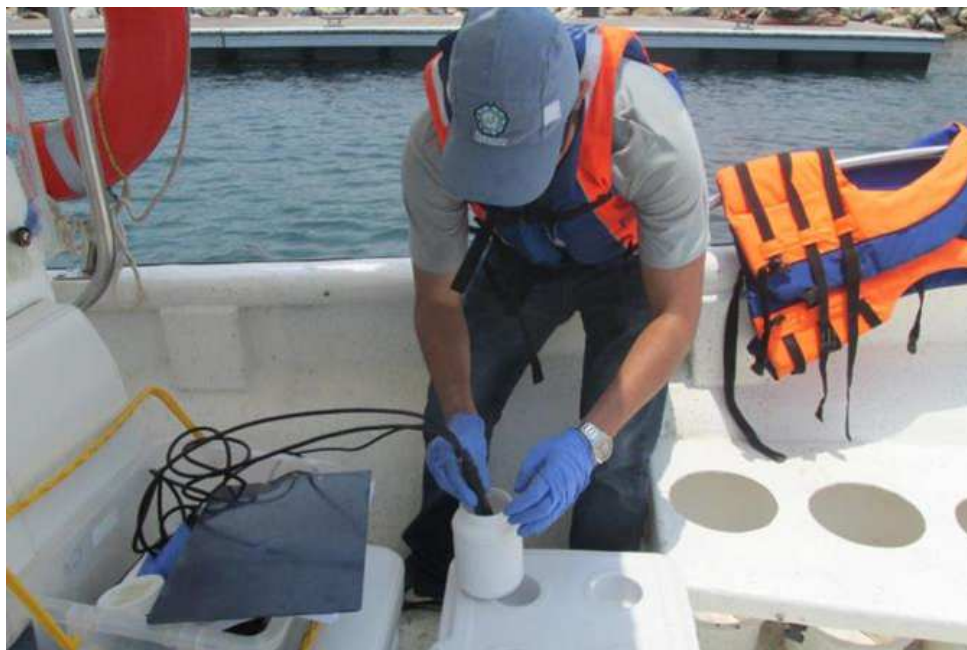
*En todas las estaciones se evaluó la calidad del agua superficial in situ usando sondas de campo previamente calibradas con las cuales se midió la temperatura, pH, salinidad y oxígeno disuelto (Figura 3-2 y*

**Figura 3-2. Medición de parámetros fisicoquímicos in situ en muestras de agua superficial recolectadas el 29 de abril de 2015.**
