**CPT-CAM-001-15**

**Concepto Técnico Tipo "D"**

## **CONCEPTO TÉCNICO SOBRE APARICIÓN DE MANCHA ROJA FRENTE A PLAYA BLANCA Y LA BAHÍA DE SANTA MARTA**

**Corporación Autónoma Regional del  
Magdalena – CORPAMAG**

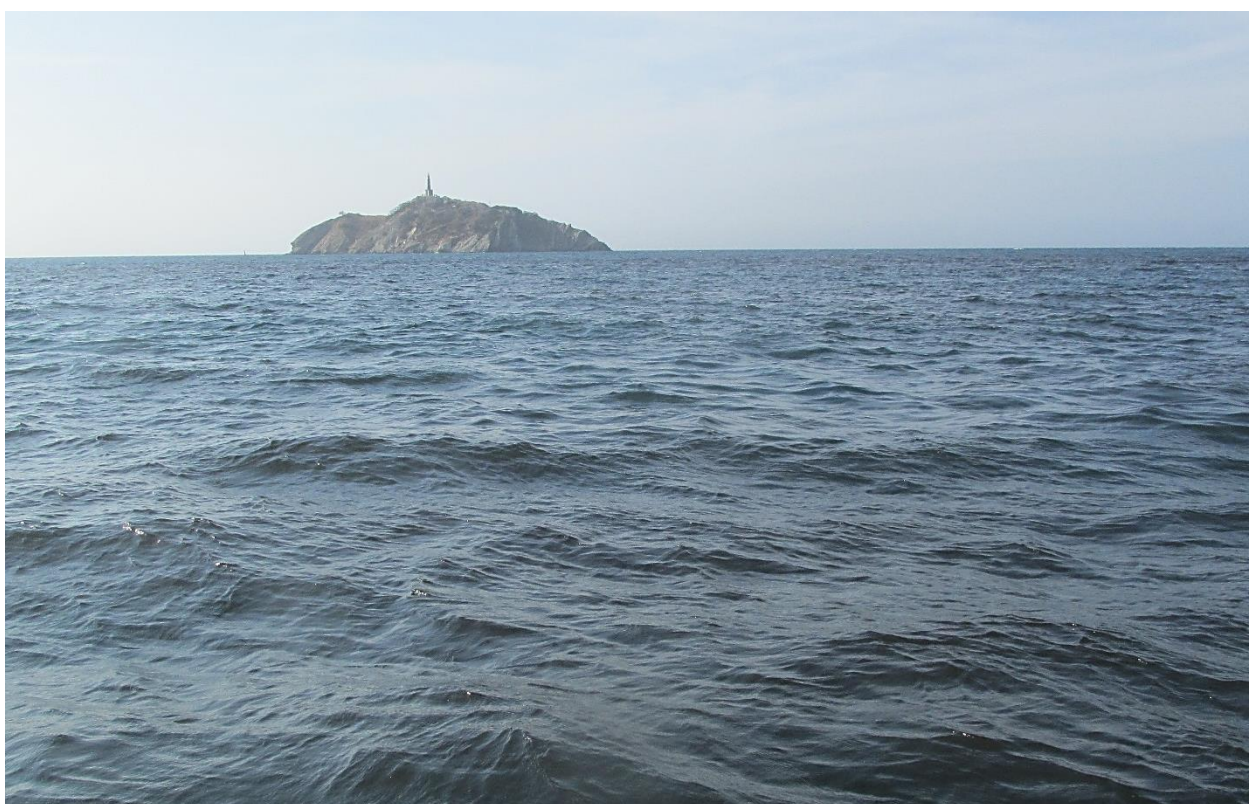
**Imagen portada:** Mancha observada en la Bahía de Santa Marta el jueves 15 de enero de 2015. Tomada por: Max Martínez.

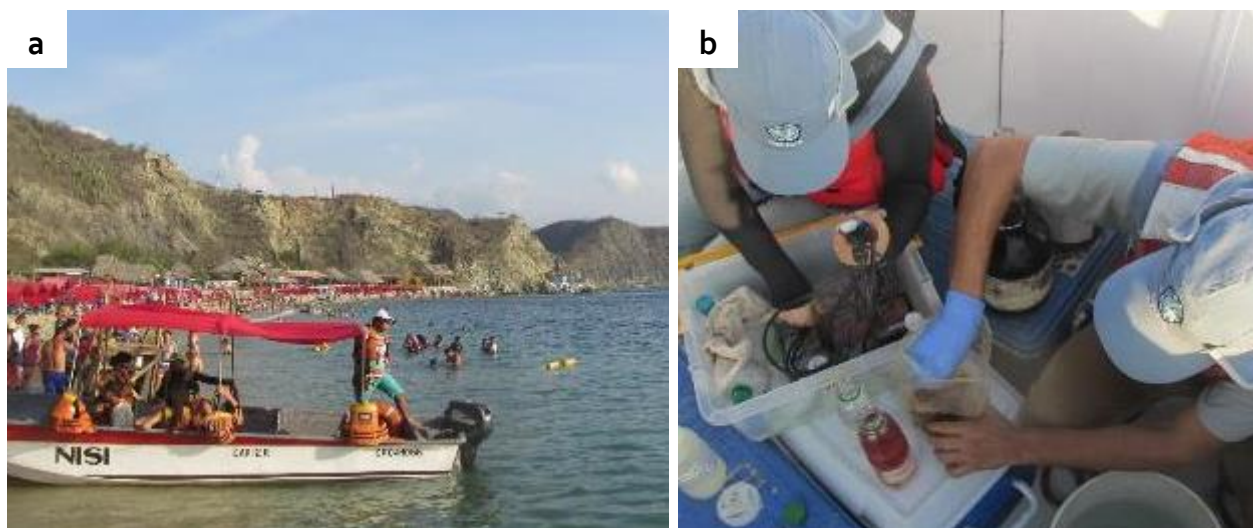
**Figura 3.2. . Registro fotográfico de la salida realizada el 15 de enero de 2015. a) Inspección realizada en Playa Blanca tras la aparición de una mancha de coloración roja y presunta mortandad de peces. b) Medición de parámetros fisicoquímicos in situ y fijación de muestras de fitoplancton con lugol.**
