CONCEPTO TÉCNICO SOBRE DERRAME DE HIDROCARBUROS PROVENIENTES DEL ESCAPE EN LA BOYA TLU1 EN EL GOLFO DE MORROSQUILLO

Corporación Autónoma Regional de Sucre-
CARSUCRE

Santa Marta, Abril 29 de 2015

CONCEPTO TÉCNICO SOBRE DERRAME DE HIDROCARBUROS PROVENIENTES
DEL ESCAPE EN LA BOYA TLU1 EN EL GOLFO DE MORROSQUILLO.
CPT-CAM-006-15

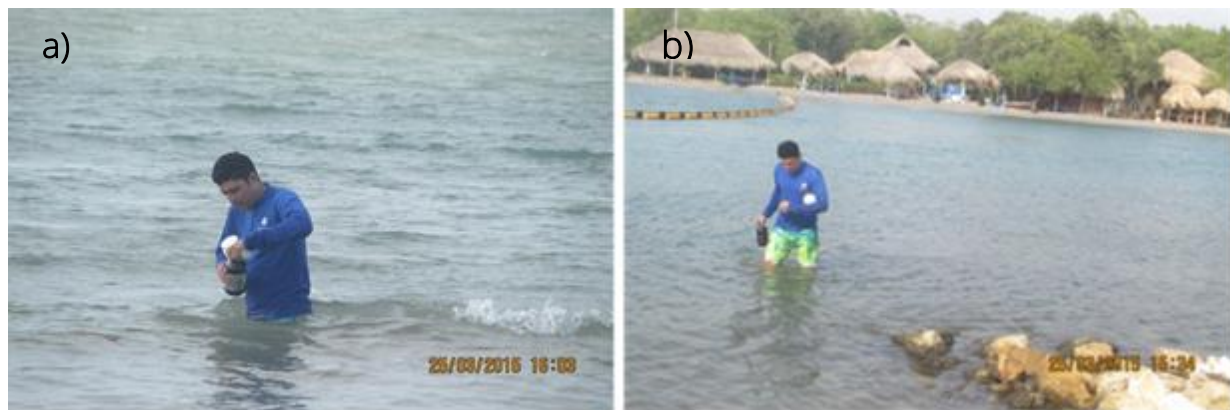
Figura 1-1. Recolección de muestras de agua en a) playas de Coveñas y b) Ciénaga de La Caimanera por parte de los investigadores de INVEMAR, el 25 de marzo de 2015. Fotos: Yoselin Nieto (Investigador INVEMAR).

El día 25 de marzo, se tomaron muestras de agua y sedimento en las playas donde se consideró pudo ser arrastrado el crudo, y en la ciénaga La Caimanera donde previamente se había instalado un muro de contención para evitar el ingreso de material contaminante (Figura 1-1).

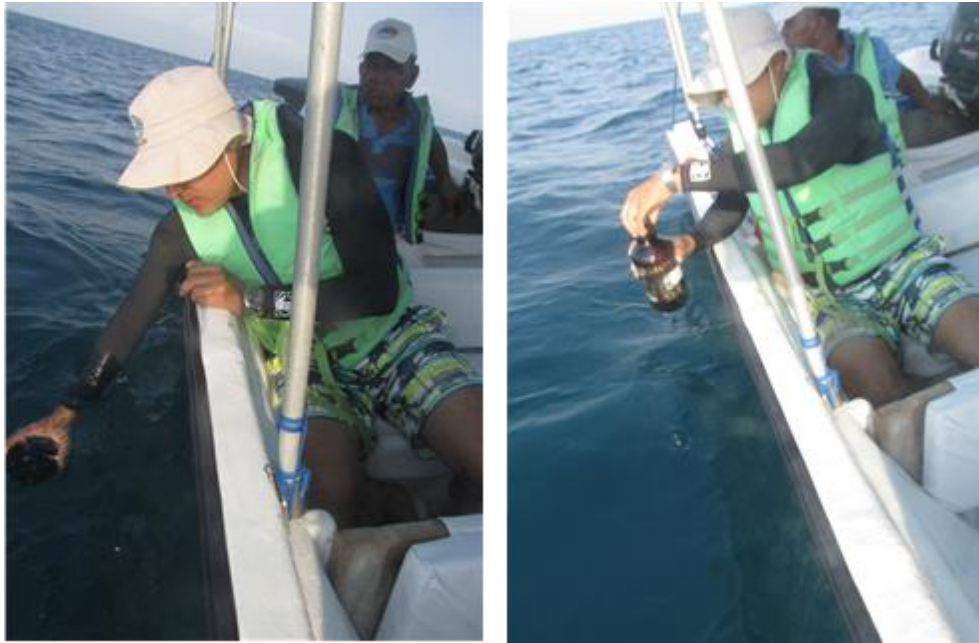
Figura 1-2. Muestreo realizado el 26 de marzo de 2015 en lancha de CARSUCRE para recolección de muestras de agua para análisis de hidrocarburos. Fotos: Yoselin Nieto (Investigador INVEMAR).

El día 26 de marzo en lancha proporcionada por CARSUCRE se realizó el monitoreo de aguas marinas en dirección a la TLU 1, siguiendo el posible recorrido de la mancha, teniendo en cuenta la última iridiscencia y en busca de residuos de hidrocarburo producto del derrame (Figura 1-2.); no fue posible realizar recolección de sedimentos porque las profundidades en esta zona eran superiores a 20 m y no se contaba con equipo adecuado para su recolección.

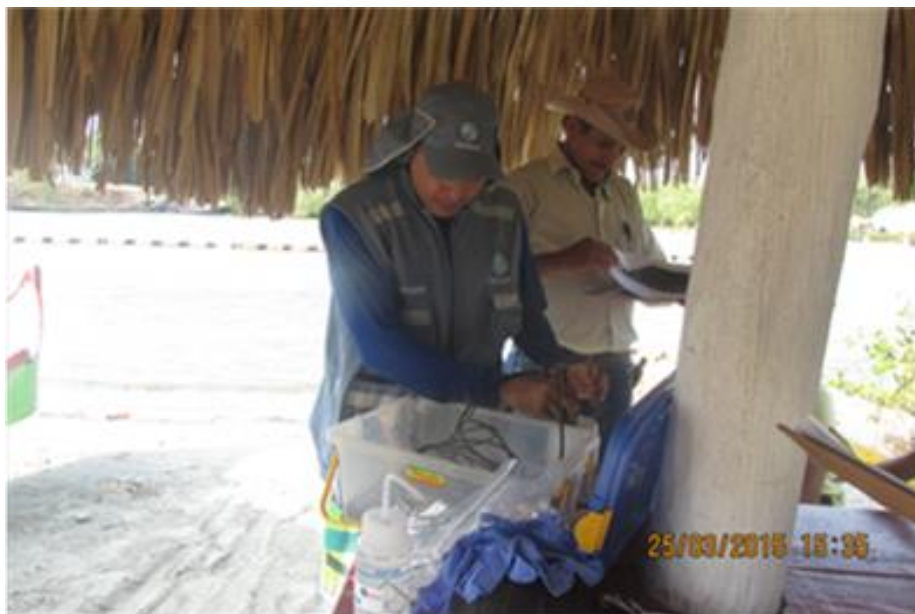
Figura 3-2. Medición de parámetros fisicoquímicos in situ en muestras de agua superficial recolectadas el 25 de marzo de 2015. Foto: Yoselin Nieto (Investigador INVEMAR).

En cada estación de muestreo se determinaron las variables fisicoquímicas *in situ* (Figura 3-2 y Tabla 3-2), se tomaron muestras de agua aproximadamente a 25 cm de profundidad para garantizar la medición de los compuestos solubilizados en la columna de agua y adicionalmente, en los Puntos 1, 2, 3 y 4 se midió la transparencia de la columna de agua (Figura 3-3), siguiendo la metodología descrita por [Garay, et al. 2003](#). Para el análisis de turbidez, las muestras fueron almacenadas en recipientes de plástico previamente lavados e identificados, las muestras destinadas al análisis de hidrocarburos, se almacenaron en botellas de vidrio color ámbar, previamente tratadas y rotuladas con fecha, número de identificación y modo de preservación.

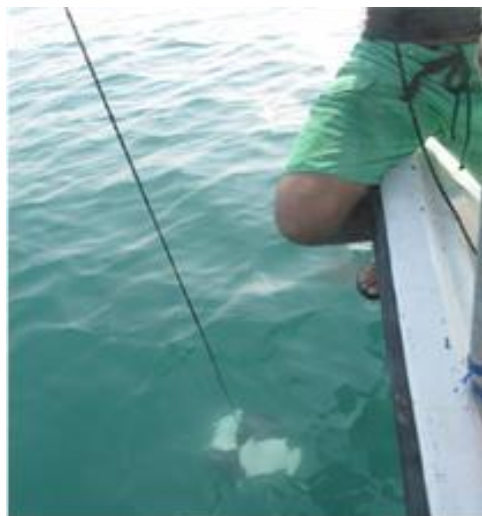
Figura 3-3. Medición de la transparencia en la estación Punto 4 1/2 Iridiscencia-Caimanera.
