ACTUACION DE EMERGENCIA EN LA PLAZA DE SAN LORENZO DE SEVILLA POR RIESGO DE CAIDA DEL ARBOLADO EXISTENTE

Febrero 2020

2. INSPECCIÓN DE RIESGO REALIZADA:

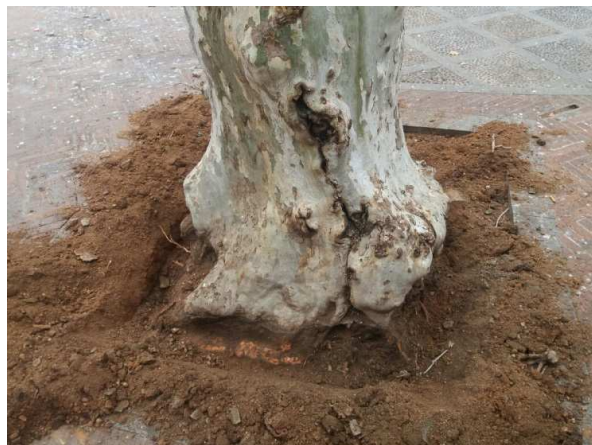
Durante las tareas de poda se han detectado movimientos alarmantes de la mayoría de los troncos, lo que hacía presumir nuevos defectos a nivel radicular no detectados anteriormente. Esto, ha sido constatado levantando la tierra perimetralmente del cuello de la raíz, hasta una profundidad de unos 20-30 cm. para poder observar el estado de estas y su calibre, de forma individualizada en cada uno de los ejemplares presentes.

En resumen, se ha constatado que todos los *Platanus x hispanica* tienen un anclaje comprometido con riesgo potencial elevado. Probablemente por agresiones antiguas al sistema radicular unidas a la acción de diferentes agentes patógenos que han degradado intensamente las raíces que en su día fueron de anclaje. En los casos más graves, en función al movimiento que presentan, se les intuye un anclaje prácticamente nulo. Pudiéndose pensar que la estabilidad para mantenerse en pie es la que le da el propio porte y peso del ejemplar.

En conclusión, los 12 ejemplares de Plátanos existentes presentan un estado fitosanitario decadente y peligroso para las personas debido a la edad y a la afección de un conjunto de elementos adversos en unos casos de origen natural y en otros antrópico, pero que obliga al apeo y restauración mediante nueva plantación de la plaza, para una recuperación lo mas inmediata posible de su fisionomía.

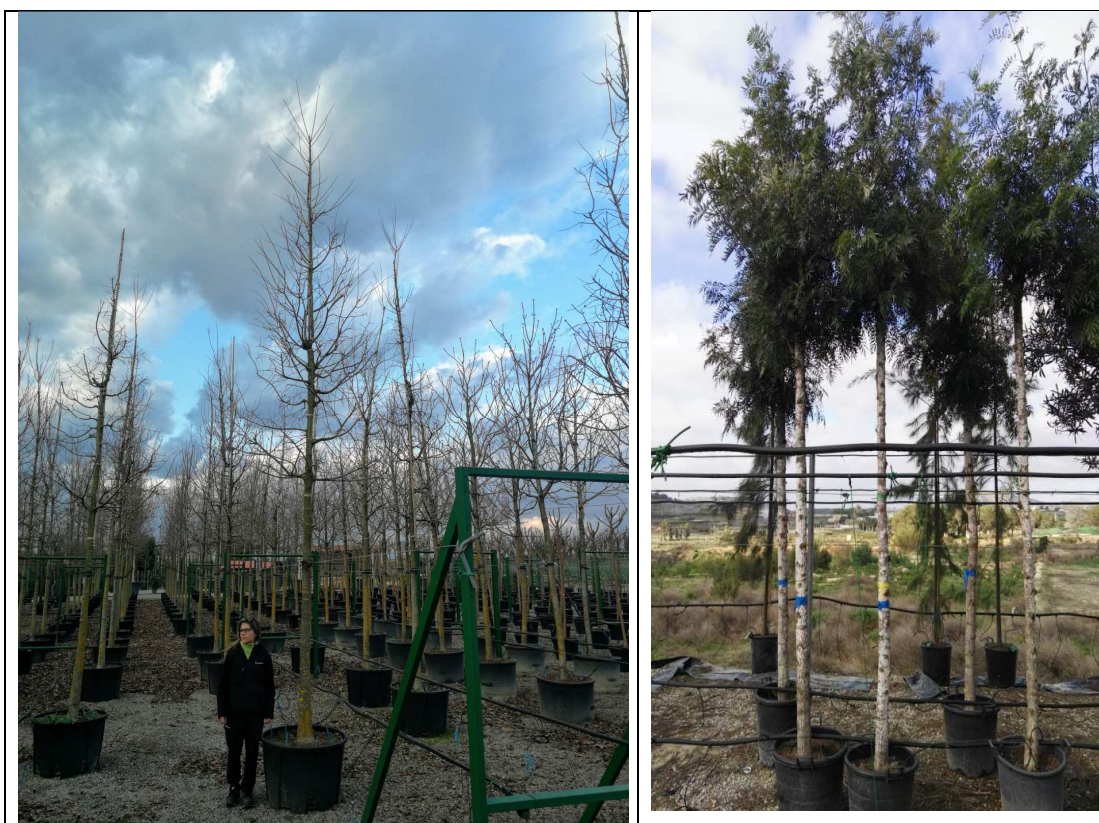
Ejemplares de *Celtis australis* y de *Grevillea Robusta* previstos a plantar en la Plaza de San Lorenzo
