Apeo de árboles en la c/ Fray Isidoro de Sevilla:

SOLICITUD DE APEO DE ARBOLADO VIARIO (AP-499-20) PARTE 2ª

SOLICITUD DE APEO DE ARBOLADO VIARIO (AP-500-20) PARTE 2ª

SOLICITUD DE APEO DE ARBOLADO VIARIO (AP-501-20) PARTE 2ª

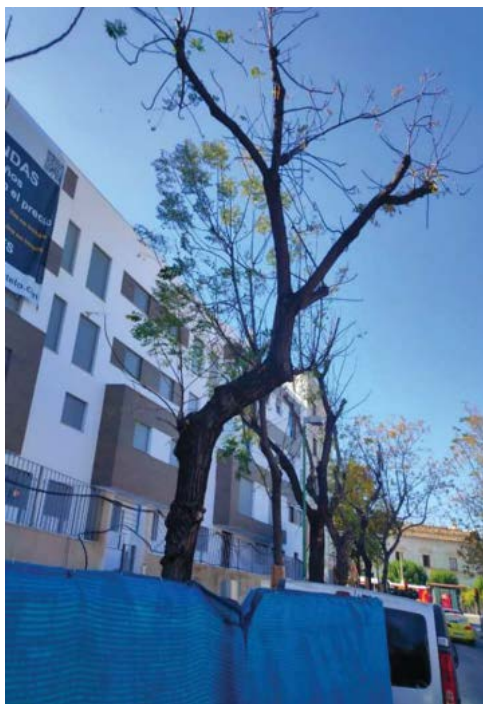
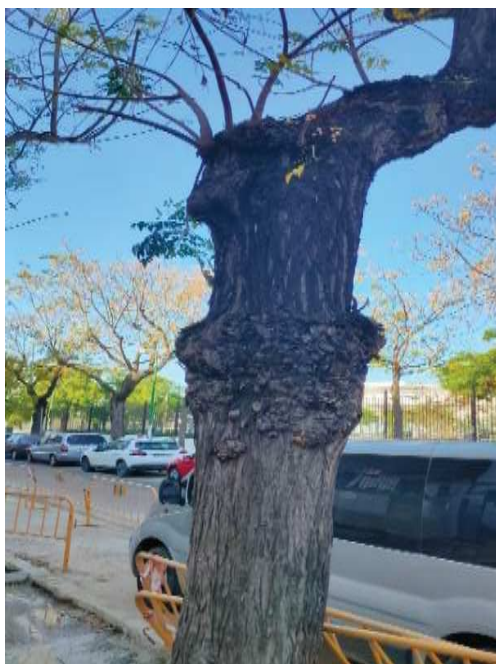
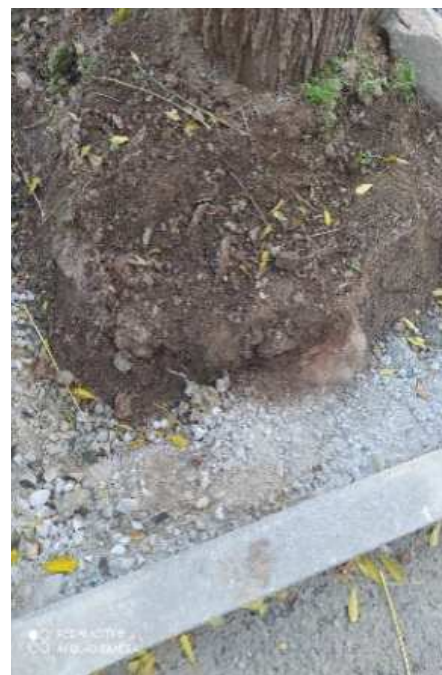
12. FOTOGRAFÍAS:

6. **ALTURA (m):** 8.5
7. **ALCORQUE (m):** 1,5 x 1,5
8. **LATITUD DE ACERADO(m):** 5
9. **LESIONES GRAVES:**
 - Ejemplar terciado con corte de ejes de excesivo calibre.

- Chancro asociado a degradación en tronco.
 - Afección de raíces a 20 cm del cuello del árbol.
10. **ESTADO GENERAL:**
 - El estado general, asociado al vigor, es bajo. Lo que aumenta la probabilidad de fallo, al ser fácilmente probable alcanzar el punto crítico de capacidad de carga, ante una jornada con vientos moderados o fuertes.

11. **OBSERVACIONES:**
 - Las alternativas para mitigar riesgo y consolidar defectos, y mantener un ejemplar eficiente ecosistémicamente son inexistentes.

- El riesgo de colapso parcial o total aumentaría conforme la degradación avance y el ejemplar vuelva a generar carga en copa.
 - Ya se ha dado trámite a la sustitución del ejemplar. Esta se realizará en base a criterios de calidad determinados por el Servicio de Parques y Jardines.

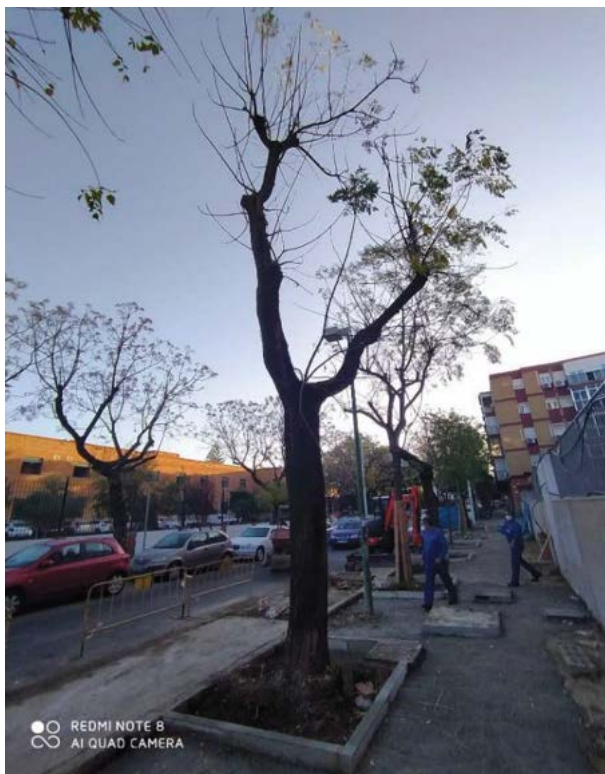
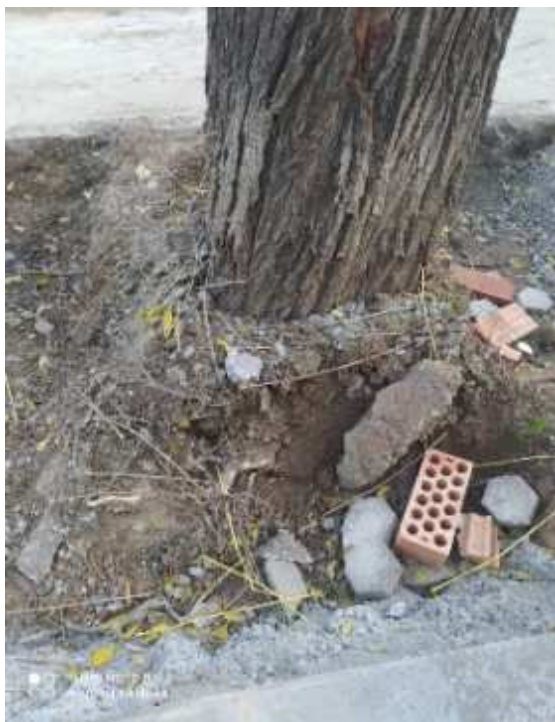
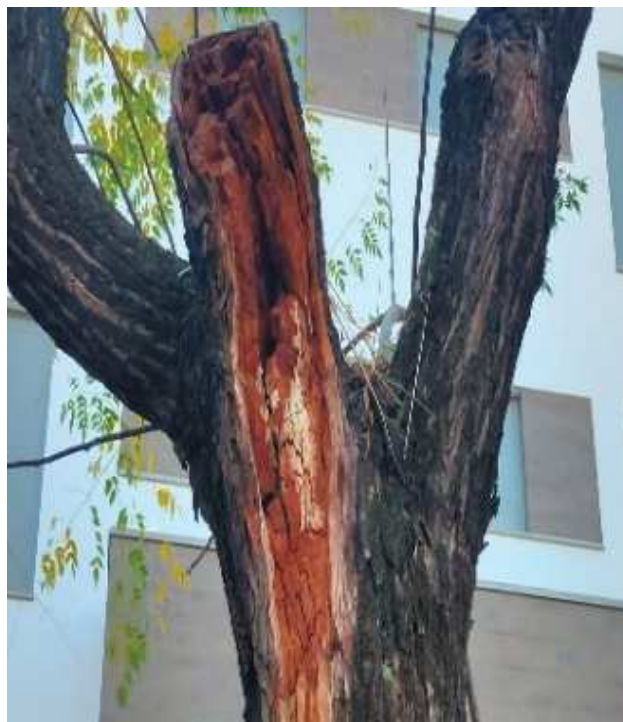
12. FOTOGRAFÍAS:

6. **ALTURA (m):** 8.5
7. **ALCORQUE (m):** 1,5 x 1,5
8. **LATITUD DE ACERADO(m):** 5
9. **LESIONES GRAVES:**
 - Ejemplar terciado con corte de ejes de excesivo calibre.

- Cavidad y pudrición activa en cruz principal.
 - Grieta en cruz generada por daños mecánicos por impacto de maquinaria de obra.
 - Afección de raíces a 20 cm del cuello del árbol.

10. **ESTADO GENERAL:**
 - El estado general, asociado al vigor, es bajo. Lo que aumenta la probabilidad de fallo, al ser fácilmente probable alcanzar el punto crítico de capacidad de carga, ante una jornada con vientos moderados o fuertes.

11. **OBSERVACIONES:**
 - Las alternativas para mitigar riesgo y consolidar defectos, y mantener un ejemplar eficiente ecosistémicamente son inexistentes.

- El riesgo de colapso parcial o total aumentaría conforme la degradación avance y el ejemplar vuelva a generar carga en copa.
 - Ya se ha dado trámite a la sustitución del ejemplar. Esta se realizará en base a criterios de calidad determinados por el Servicio de Parques y Jardines.

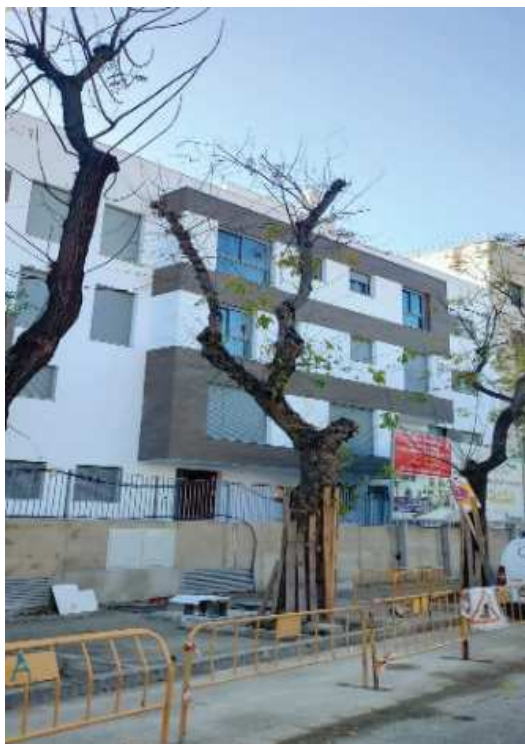
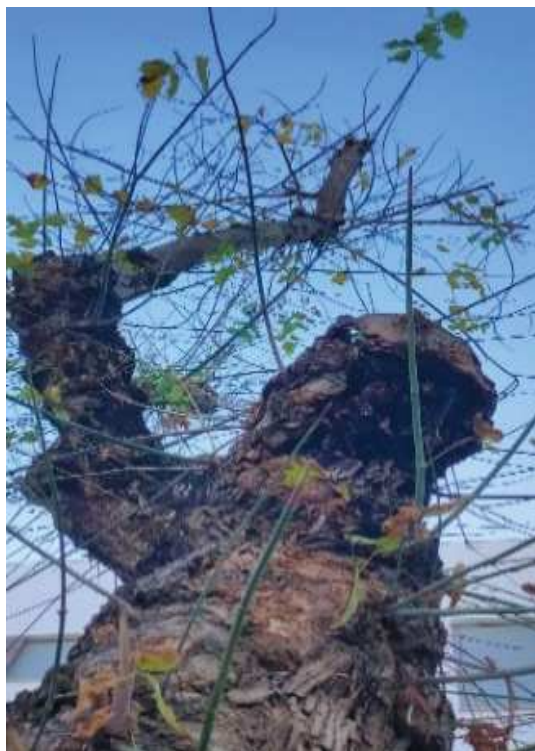
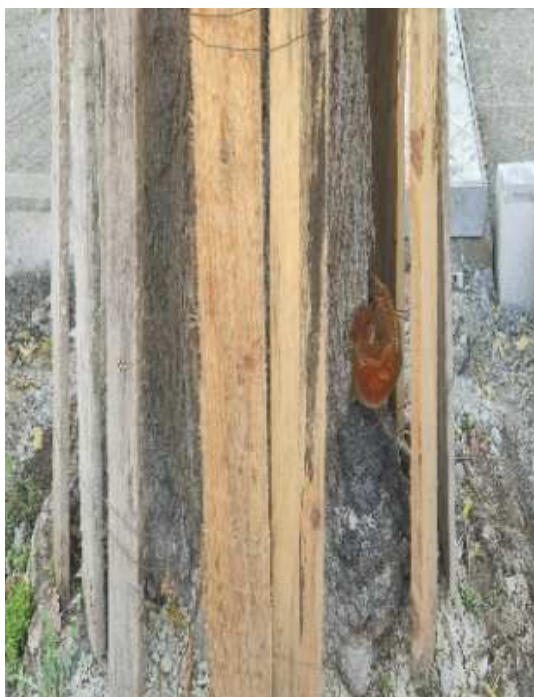
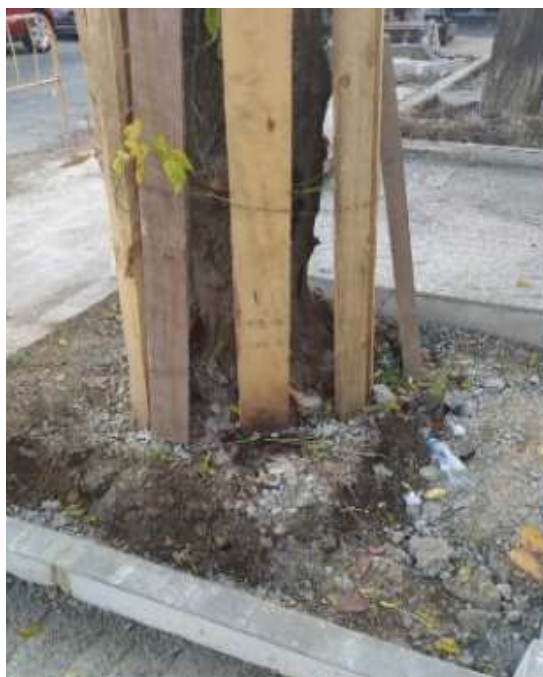
12. FOTOGRAFÍAS:

6. **ALTURA (m):** 8.5
7. **ALCORQUE (m):** 1,5 x 1,5
8. **LATITUD DE ACERADO(m):** 5
9. **LESIONES GRAVES:**
 - Ejemplar terciado con corte de ejes de excesivo calibre.

- Afección severa de naturaleza fúngica, con aparición de carpóforos de *Inonotus hispidus*. Esto ha generado una degradación avanzada de los tejidos de todo el árbol.

- Se detectan cavidades a nivel de cruz y cuello.
 - Afección de raíces a 20 cm del cuello del árbol.
10. **ESTADO GENERAL:**
 - El estado general, asociado al vigor, es bajo. Lo que aumenta la probabilidad de fallo, al ser fácilmente probable alcanzar el punto crítico de capacidad de carga, ante una jornada con vientos moderados o fuertes.

11. **OBSERVACIONES:**
 - Las alternativas para mitigar riesgo y consolidar defectos, y mantener un ejemplar eficiente ecosistémicamente son inexistentes.

- El riesgo de colapso parcial o total aumentaría conforme la degradación avance y el ejemplar vuelva a generar carga en copa.
 - Ya se ha dado trámite a la sustitución del ejemplar. Esta se realizará en base a criterios de calidad determinados por el Servicio de Parques y Jardines.

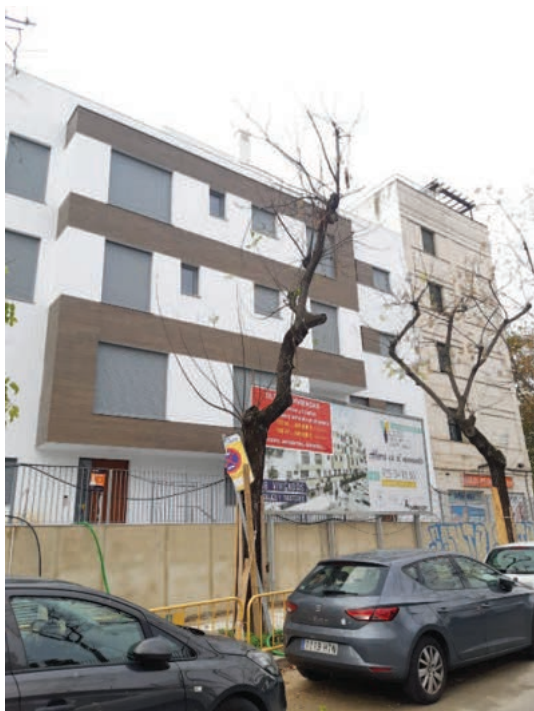
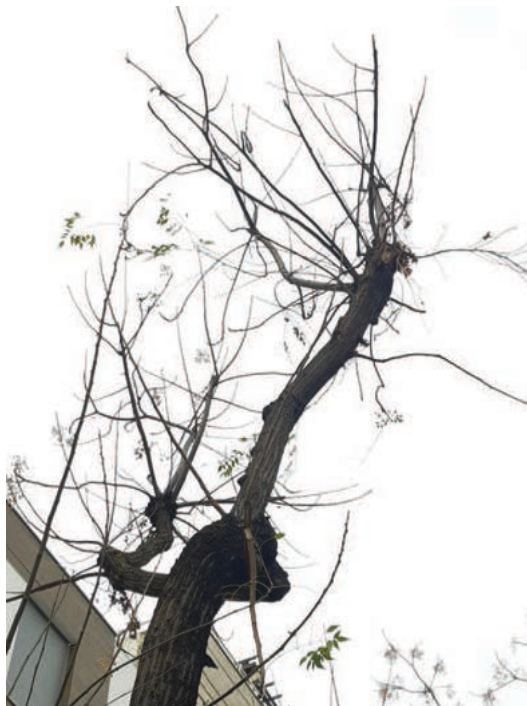
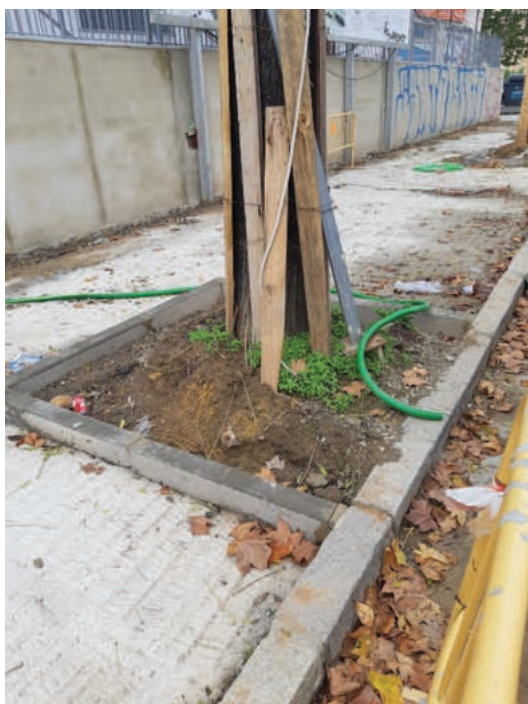
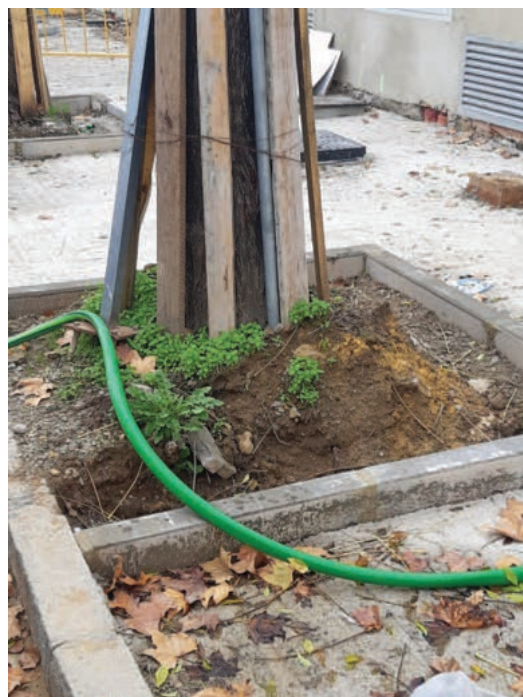
12. FOTOGRAFÍAS:

6. **ALTURA (m):** 9
7. **ALCORQUE (m):** 1,40 x 1,40.
8. **LATITUD DE ACERADO(m):** 3
9. **LESIONES GRAVES:**
 - Árbol terciado.
 - Pudriciones asociadas a cortes de terciado, que pueden comprometer la estabilidad de los anclajes de origen epicórmicos que sostienen.

- Probables daños a nivel radicular, por bajada de cota del acerado.
10. **ESTADO GENERAL:**
 - El estado general, asociado al vigor, es normal.
11. **OBSERVACIONES:**

- Se observa una baja vitalidad en copa. Hecho agravado por prácticas culturales contraindicadas ejecutadas sobre el ejemplar a lo largo de los años junto con posibles daños generados por las tareas de la obra reciente.

- Se va a sustituir en un corto periodo de tiempo, con planta de calidad y aprovechando las mejoras de ampliación que se han acometido sobre los alcorques.

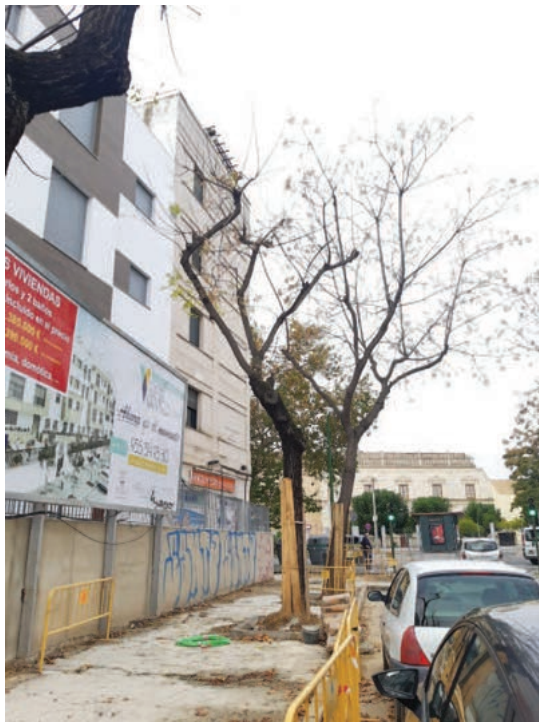
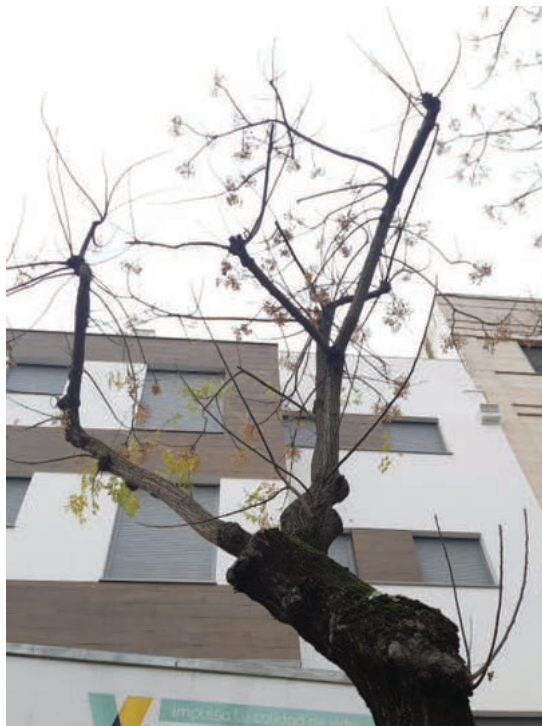
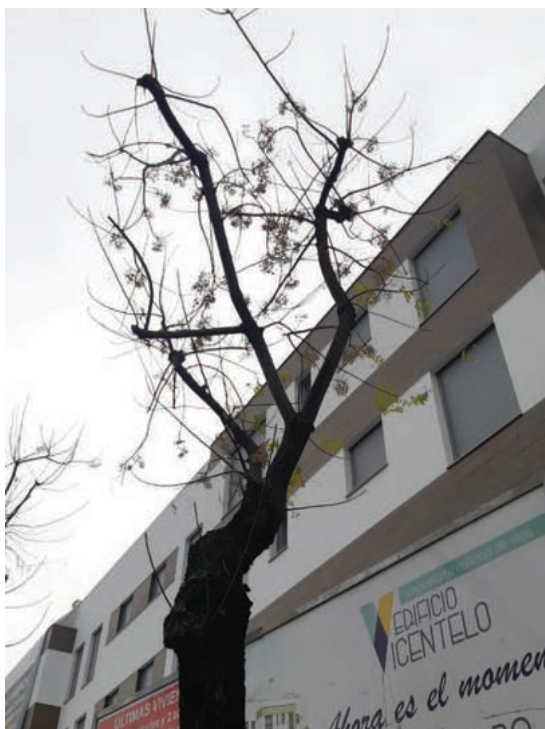
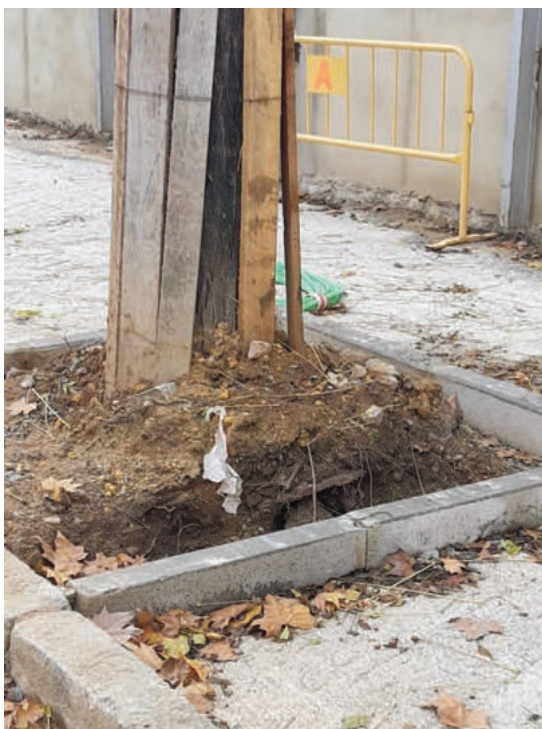
12. FOTOGRAFÍAS:

6. **ALTURA (m):** 8
7. **ALCORQUE (m):** 1,40 x 1,40.
8. **LATITUD DE ACERADO(m):** 3
9. **LESIONES GRAVES:**
 - Árbol terciado.
 - Pudriciones asociadas a cortes de terciado, que pueden comprometer la estabilidad de los anclajes de origen epicórmicos que sostienen.

- Probables daños a nivel radicular, por bajada de cota del acerado.
10. **ESTADO GENERAL:**
 - El estado general, asociado al vigor, es normal.
11. **OBSERVACIONES:**

- Se observa una baja vitalidad en copa. Hecho agravado por prácticas culturales contraindicadas ejecutadas sobre el ejemplar a lo largo de los años junto con posibles daños generados por las tareas de la obra reciente.

- Se va a sustituir en un corto periodo de tiempo, con planta de calidad y aprovechando las mejoras de ampliación que se han acometido sobre los alcorques.
