Título: **"CONTROL FOTOGRÁFICO IT26C"**

Nombre proyecto: **"Debug IT26C"**

Nro. de nota técnica: **001**

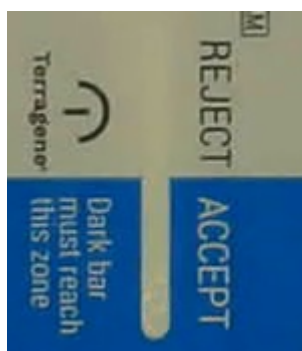
ACEPTADO

- Recorte de la columna y aislamiento de las calles.
- Detectar si se retiró correctamente la etiqueta azul y blanca, que está posicionada debajo de las palabras REJECT y ACCEPT. Esta etiqueta azul y blanca será conocida como "piojo"
- Detectar que la plancha metálica que está por debajo del indicador fue colocada de manera correcta, esta plancha metálica está posicionada en la ranura del activo del indicador.

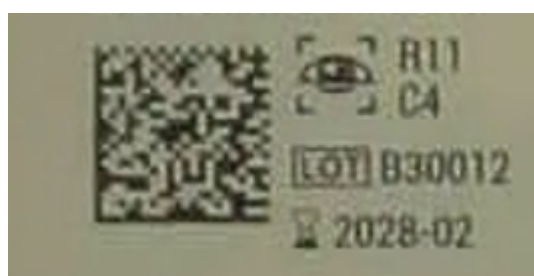
- Leer y reconocer el DTX del indicador, para identificar el número de lote y la fecha de vencimiento

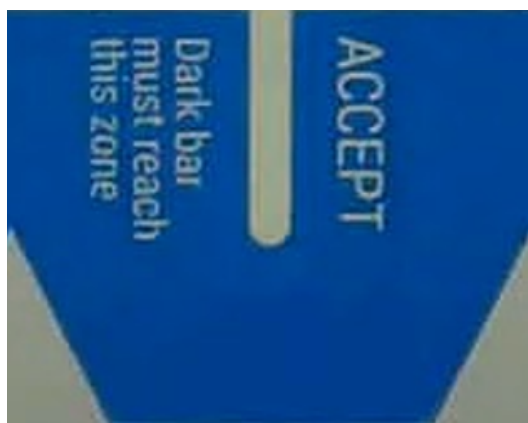
- **Recorte columna y división de calles:** Para esto es necesario que la cámara no se mueva de su posición, ya que los datos de entradas tienen que ser iguales en términos de posición. Para dividir la columna y las calles se utilizan las medidas de la resolución en el eje X e Y, siendo proporcional para todos los datos de entrada.
- **Detección del piojo:** Para esto en primera instancia se identifica la región azul con dos rangos de HSV fijos y se realiza un recorte de esta sección.

Una vez se recorta esta zona, se analizará si hay otros rangos de hsv por fuera de la sección para descartar la posibilidad de que el piojo se encuentre en otra zona del indicador.

Luego se recortará una tercera vez para detectar la ranura del activo, si el área detectada está entre unos rangos predefinidos, querrá decir que el piojo se retiró de forma correcta, de lo contrario, se dará como no apto.

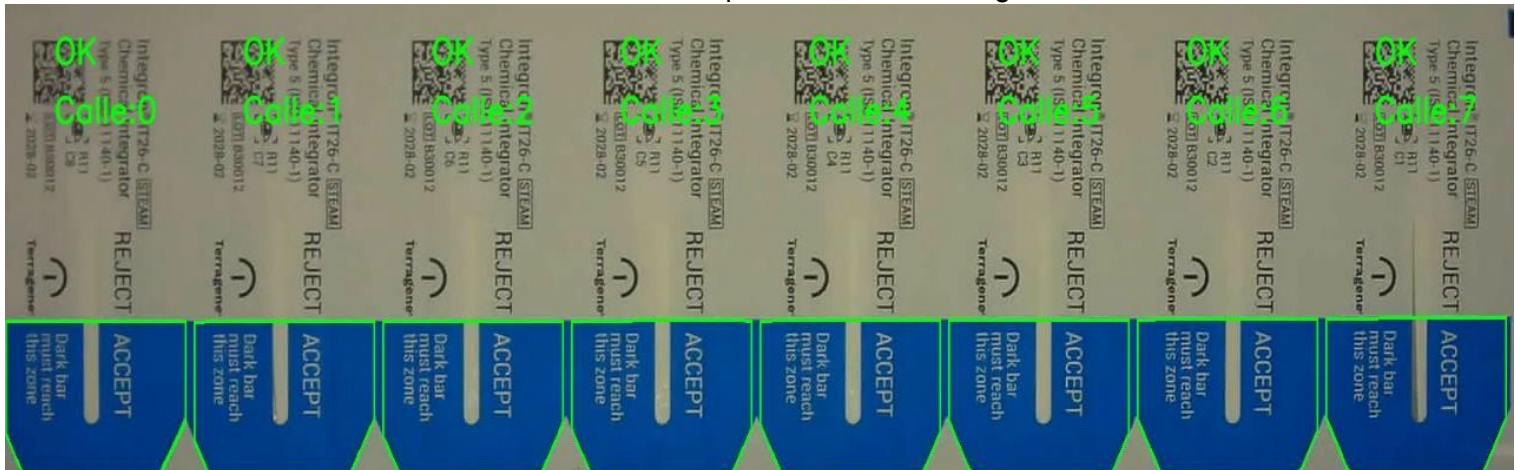
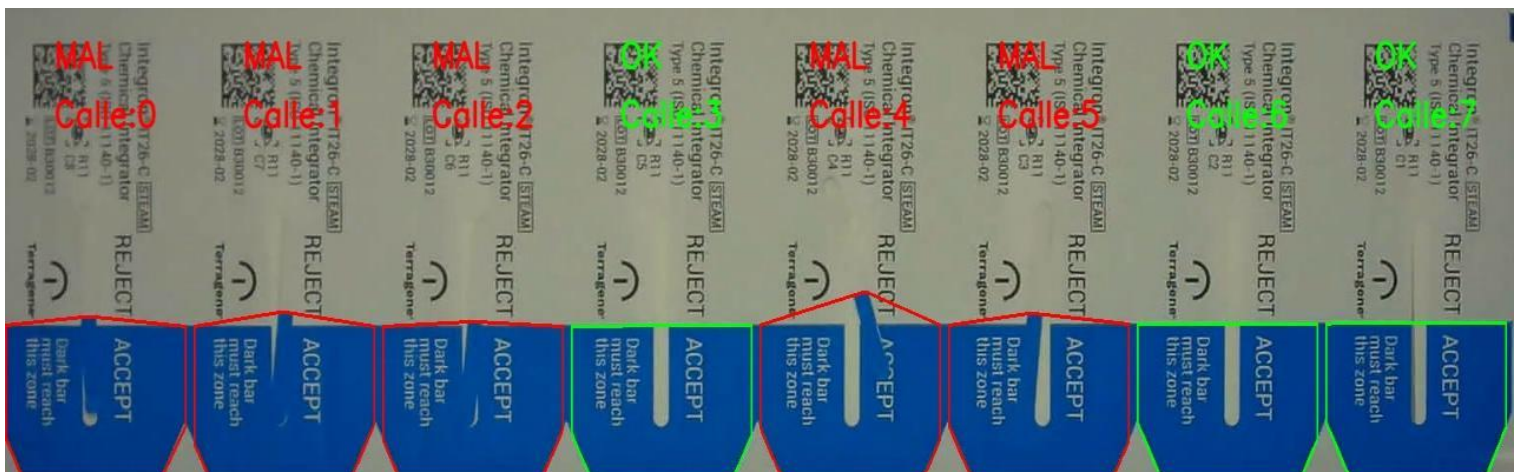
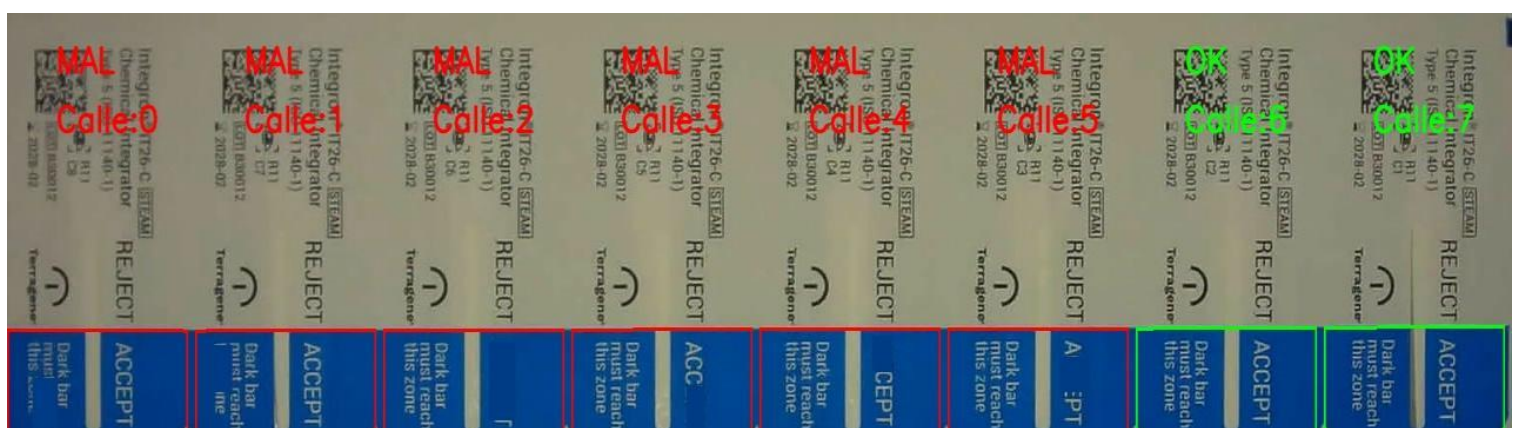
Por el momento la salida de la clasificación que tenemos, da el siguiente resultado:
