LAUDO TÉCNICO		Nº	RL-LABEL-T01-001
	CLIENTE:			FOLHA:
	FUNDAÇÃO UNIVERSIDADE DE BRASÍLIA			2 DE 35
	PROGRAMA / EMPREENDIMENTO / PROJETO:			REVISÃO:
	MODERNIZAÇÃO DA INFRAESTRUTURA ELÉTRICA DA FT			A
	ÁREA / ENDEREÇO:			Nº CONTRATO:
	CAMPUS UNIVERSITÁRIO DARCY RIBEIRO, COMPLEXO FT			-
UNB/FT/ENE	TÍTULO:			
	INSPEÇÃO TÉCNICA E DIAGNÓSTICO DAS ENTRADAS DE ENERGIA E QUADROS PRINCIPAIS

Este relatório foi desenvolvido no âmbito da disciplina laboratório de instalações elétricas da Universidade de Brasília, período 01/2022, pela equipe técnica composta pelos seguintes integrantes:

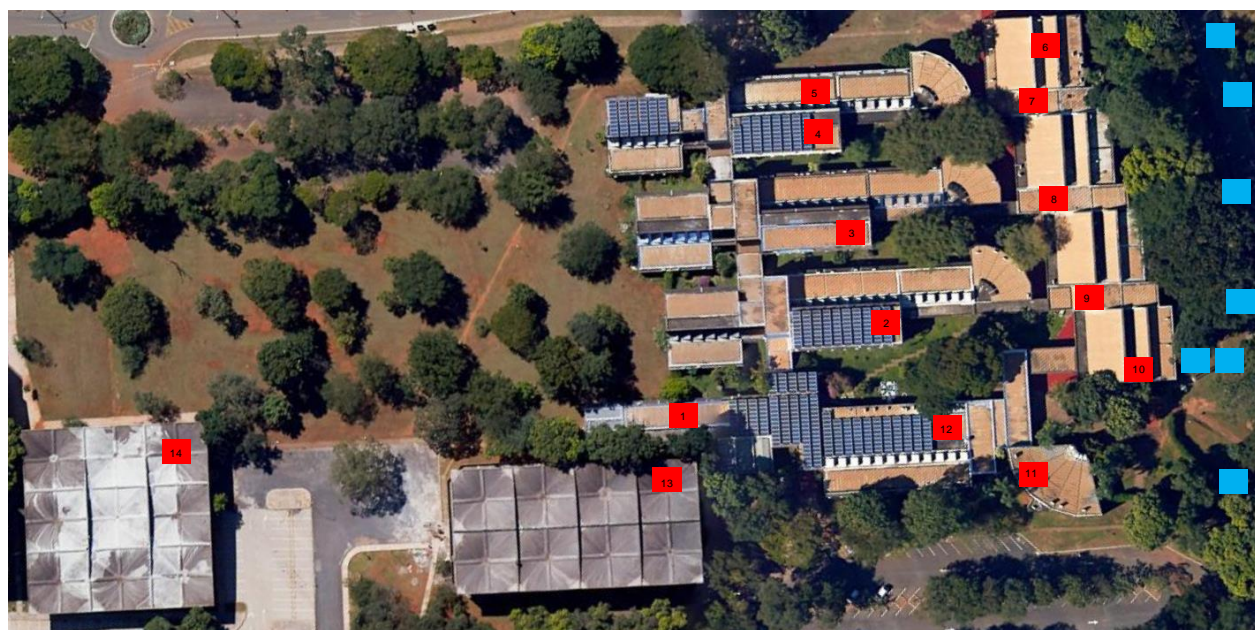
Figura 1 – Visão geral das redes de distribuição e quadros principais avaliados.

6.1.1. A figura seguinte exibe as localizações geográfica dos transformadores que recebem alimentação trifásica interna da UnB, bem como a localização da SE-FT, dos QGBTs, QDFLs e QPFLs da Faculdade de Tecnologia.

QUADRADOS AZUIS: transformadores

QUADRADOS VERMELHOS: Quadros Elétricos

1. QGBT-SE-FT;
2. QDFL-ENM 2 e QPFL-ENM 2;
3. QDFL-ENC 2 e QPFL-ENC 2;
4. QDFL-ENE 2;
5. QPFL-ENE 2;
6. QDFL-LAB-REDES;
7. QDFL-ENE 1 e QPFL-ENE 1;
8. QDFL-ENC e QPFL-ENC 1;
9. QDFL-ENM1 e QPFL-ENM 1;
10. QGBT-GRACO 1, QGBT-GRACO 2 e QD-LAB-GRACO;
11. QDFL-AUD;
12. QDFL-LCC;
13. QDFL-BLF e QPFL-BLF
14. QDFL-BLG e QPFL-BLG

6.2.1. Existem sete transformadores (13,8 kV / 380 V) do lado externo do prédio que são alimentados via condutores de entradas aéreas. Além disso, existe uma subestação com um transformador (500 kVA 13,8 kV / 380 V) na parte interna do prédio da FT que é alimentado via condutores de entradas subterrânea. A localização dos pontos desses transformadores pode ser observada na Figura 1.

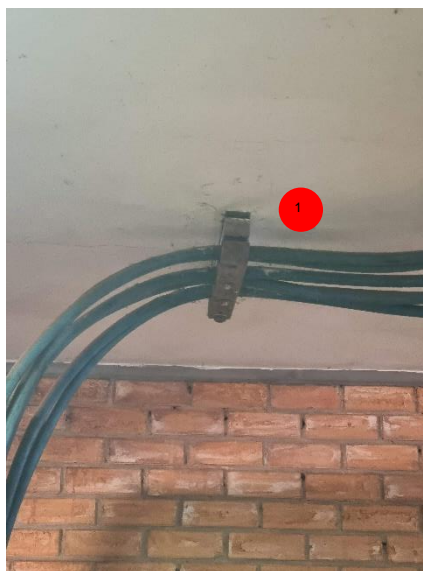
Figura 3 – Suporte dos condutores que saem do lado de baixa tensão do transformador da SE-FT.

Condutores que saem do lado de baixa tensão do transformador da SE-FT.

Componente: condutores.

Situação: dois condutores por fase entram no disjuntor geral termomagnético de 800 A que alimenta os barramentos de fase e neutro do QGBT-SE-FT com 16 circuitos derivados dos barramentos. A partir do QGBT-SE-FT observou-se que os condutores por fase que saem do transformador de distribuição trifásico e entram no disjuntor geral termomagnético 800 A de baixa tensão apresentaram código de cores fora do padrão estipulado pelo item 6.1.5.3 da NBR-5410.

Severidade: média.

1. Realizar substituição dos condutores de saída de baixa tensão do transformador conforme o código de cores do item 6.1.5.3 da NBR-5410.

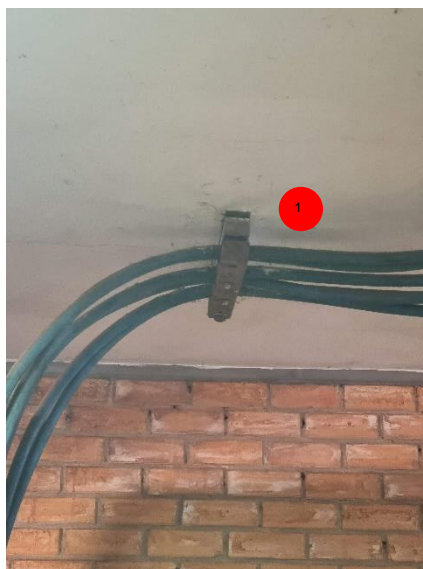
Figura 4 – Suporte dos condutores que saem do lado de baixa tensão do transformador da SE-FT.

Fixador dos condutores que saem do lado de baixa tensão do transformado da SE-FT.

Componente: fixador dos condutores.

Situação: condutores que ligam ao disjuntor geral da subestação apresentam fixação precária ao teto.

Severidade: média.

1. Realizar substituição do fixador dos condutores.

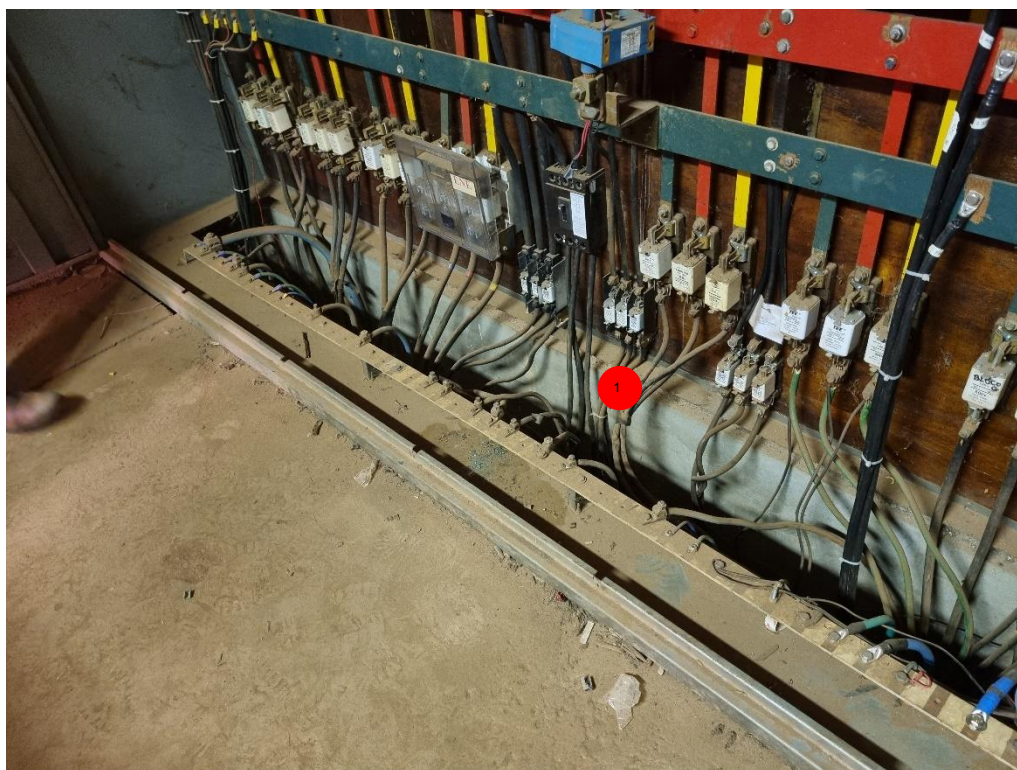
Figura 5 – QGBT-SE-FT

Condutores que saem do barramento trifásico do QGBT-SE-FT.

Componente: condutores.

Situação: os condutores apresentaram código de cores fora do padrão estipulado pelo item 6.1.5.3 da NBR-5410.

Severidade: média.

1. Realizar substituição dos condutores conforme o código de cores do item 6.1.5.3 da NBR-5410.

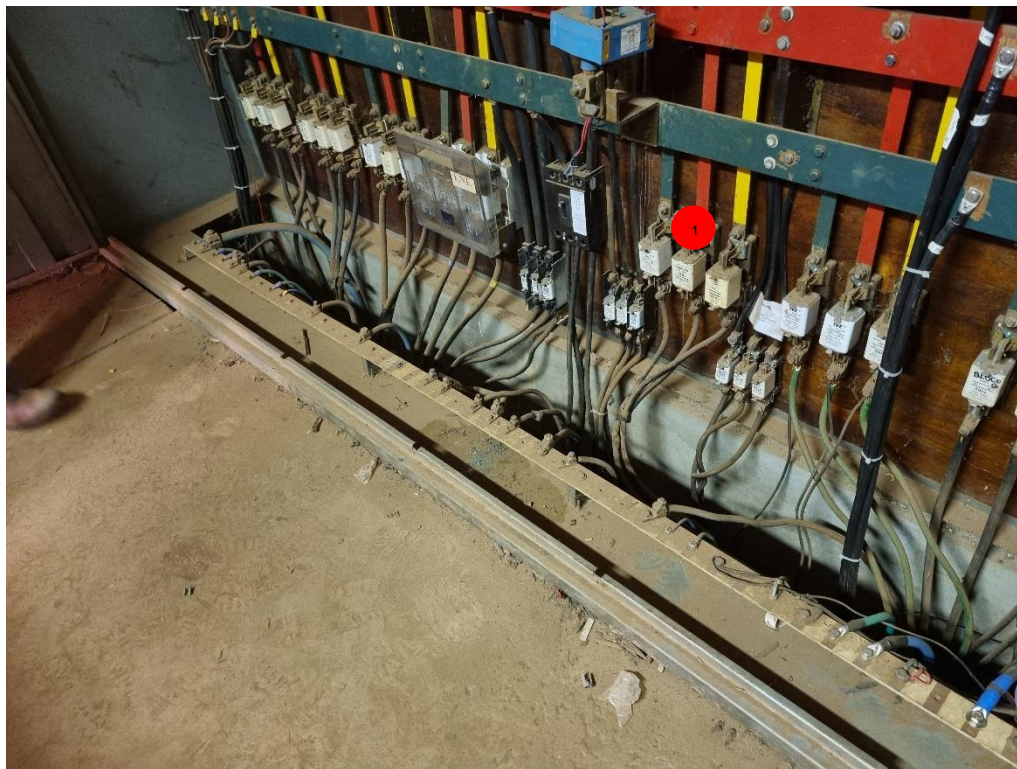
Figura 6 – QGBT-SE-FT

Conjunto de fusíveis ligado à cada barramento de fase.

Componente: conjunto de fusíveis.

Situação: identificou-se a presença de conjuntos trifásicos com fusíveis de valores de corrente nominal despadronizados, em que dois fusíveis são de 100 A e um de 80 A, o que pode resultar em um problemas de seletividade do circuito.

Severidade: alta.

1. Dimensionamento e instalação de dispositivos de seccionamento de acordo com o estabelecido na NBR-5410.

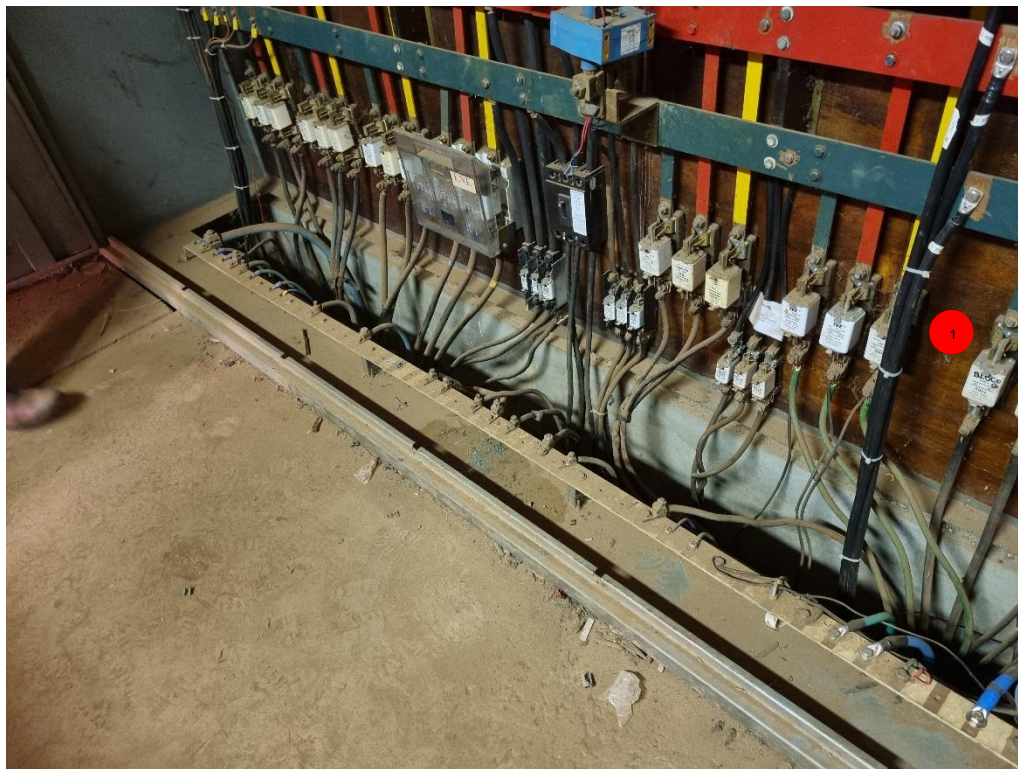
Figura 7 – QGBT-SE-FT

Fundo do QGBT-SE-FT.

Componente: fundo do QGBT-SE-FT.

Situação: fundo instalado no QGBT-SE-FT é de madeira, o que não está de acordo com o item 5.3.4.2.2 da norma NBR-5410.

Severidade: baixa.

1. Realizar substituição do fundo do QGBT-SE-FT por um material não inflamável.

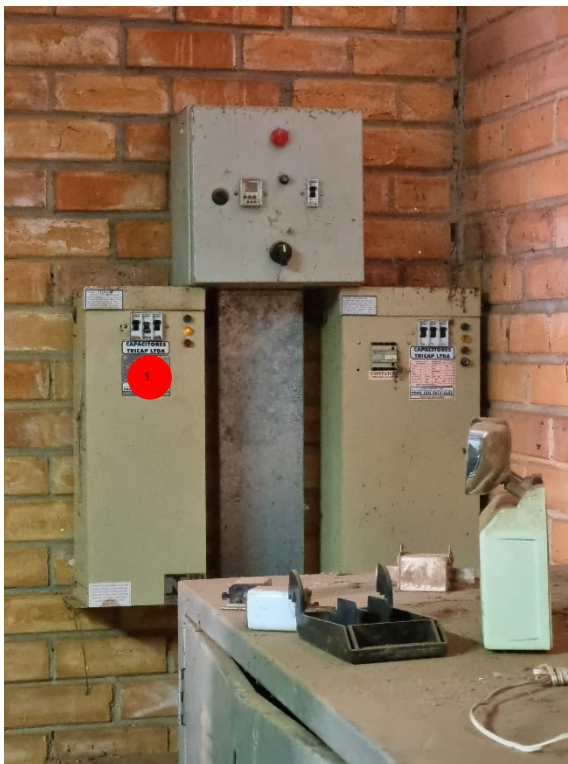
Figura 8 – Banco de capacitores do QGBT-SE-FT

Conjunto de capacitores conectado ao QGBT-SE-FT.

Componente: conjunto de capacitores.

Situação: somente um dos capacitores está ativo o que não permite a correção do fator de potência adequadamente.

Severidade: média.

1. Dimensionamento e instalação de um banco de capacitores em conformidade com o estabelecido na NBR-5410.

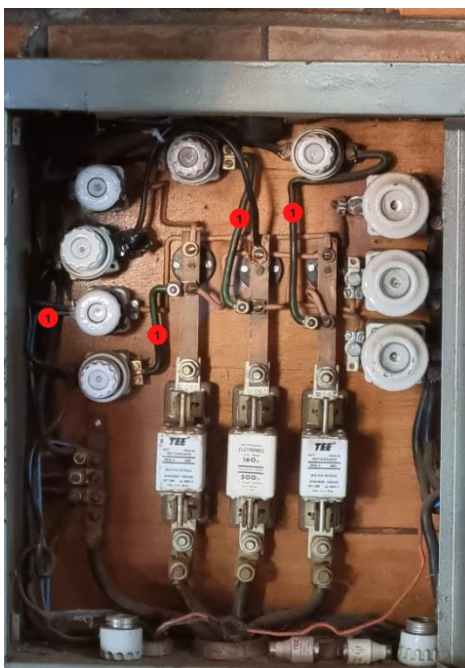
Figura 9 – QDBT-ENM

1. Condutores de fase do QDBT-ENM.

Componentes: condutores.

Situação: os condutores apontados não seguem o padrão de cores estabelecido pelo item 6.1.5.3 da NBR-5410. As linhas elétricas devem estar marcadas de modo a permitir sua identificação durante a realização de verificações, ensaios, reparos ou modificações na instalação.

Severidade: Média

1. Realizar substituição dos condutores de saída de baixa tensão do transformador conforme o código de cores do item 6.1.5.3 da NBR-5410.

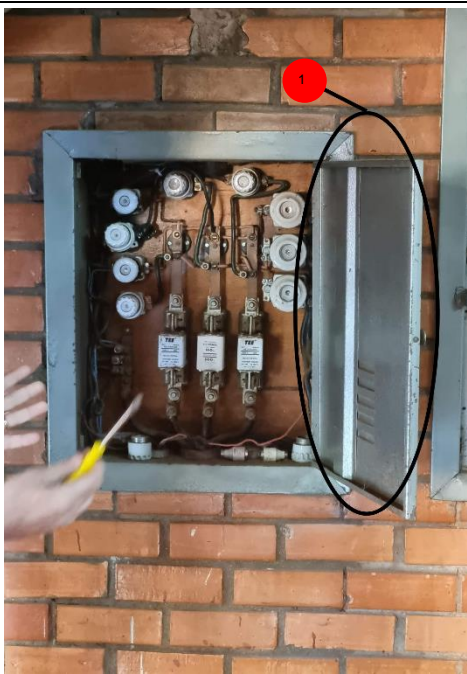
Figura 10 – QDFL-ENM

Quadro do QDFL-ENM sem identificação dos circuitos.

Componente: Quadro do QDFL-ENM.

Situação: não foram localizados nenhum quadro identificador ou quaisquer esquemas de identificação dos circuitos no quadro elétrico em questão, como é previsto pelo item 6.5.4.9 da NBR 5410.

Severidade: média.
