Magnetics

Durchführungstag: 24.05.2022

Modul: Geophysik

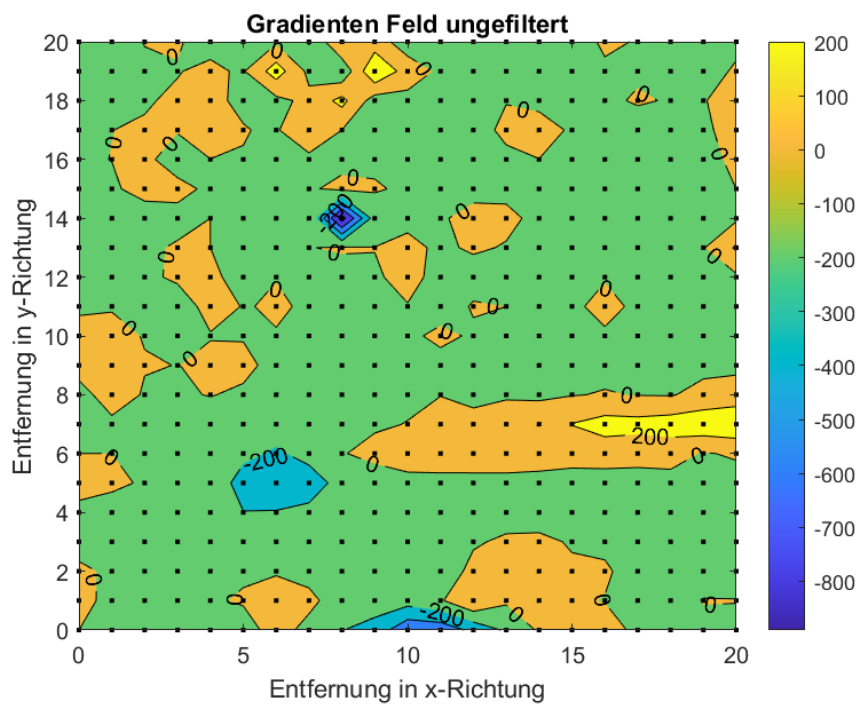
Abbildung 3: Isolinien des Gradienten-Feldes ohne Datenfilterung

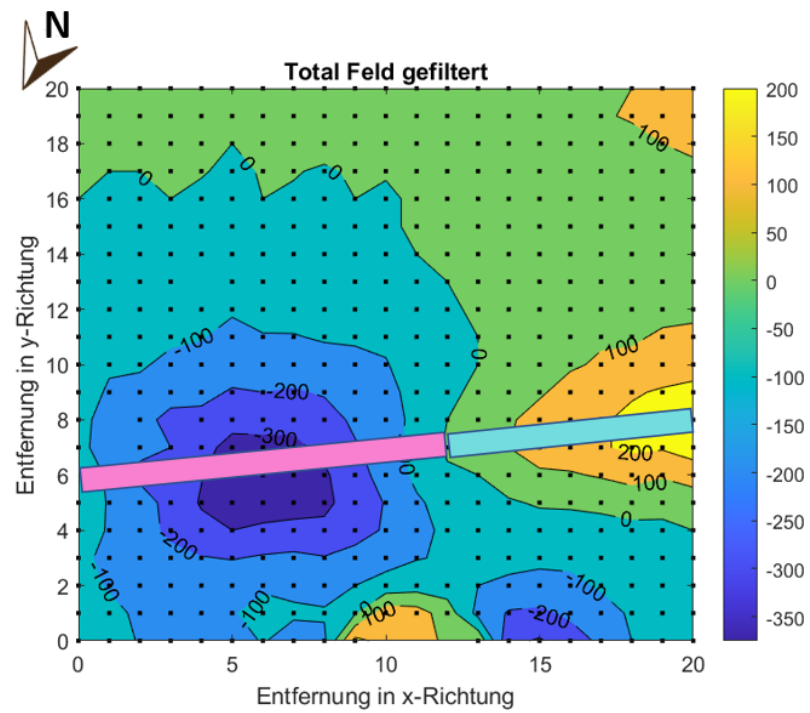
Abbildung 6: Total-Feld mit Rohrleitung

In den Abbildungen 6 und 7 ist jeweils der Rohrabschnitt eingezeichnet. Der Abschnitt ist remanent magnetisiert und ist von den Feldlinien entgegengerichtet. Auffällig ist, dass das Rohr in den Gradientenmessungen mithilfe des Fluxgate-Magnetometers im Bereich von 5-7 Metern auf der y-Achse liegt, wohingegen es bei der Totalfeldmessung mit dem Overhauser-Magnetometer im Bereich von 6-8 Metern auf der y-Achse liegt. Dies lässt dadurch erklären, dass es nicht immer möglich war im 90° Winkel zu messen, weshalb sich die Lokalisierung der Pipeline verzerrt haben könnte.

Um herauszufinden in welcher Tiefe das Rohr unter der Erde liegt, kann die Linearität der Halbwertsbreite zum Abstand des Rohrs unter der Erde genutzt werden. Hierfür wird das Profil der Anomalien des B-Felds über den Querschnitt senkrecht zur Pipeline analysiert. Deswegen muss die Querschnittsfläche vom Startpunkt des Rohres von dem Minimum bis zum Maximum der Anomalie betrachtet werden. Die folgenden Abbildungen stellen die Anomalien dar. Beim Totalfeld wurden die Anomalien über den Bereich 6, 7 und 8 m in y-Richtung geplottet, da sich in diesem Bereich - wie in Abbildung 6 zu erkennen - die Pipeline befindet. Analog dazu wurde bei der Gradientenmessung der Bereich 5,6,

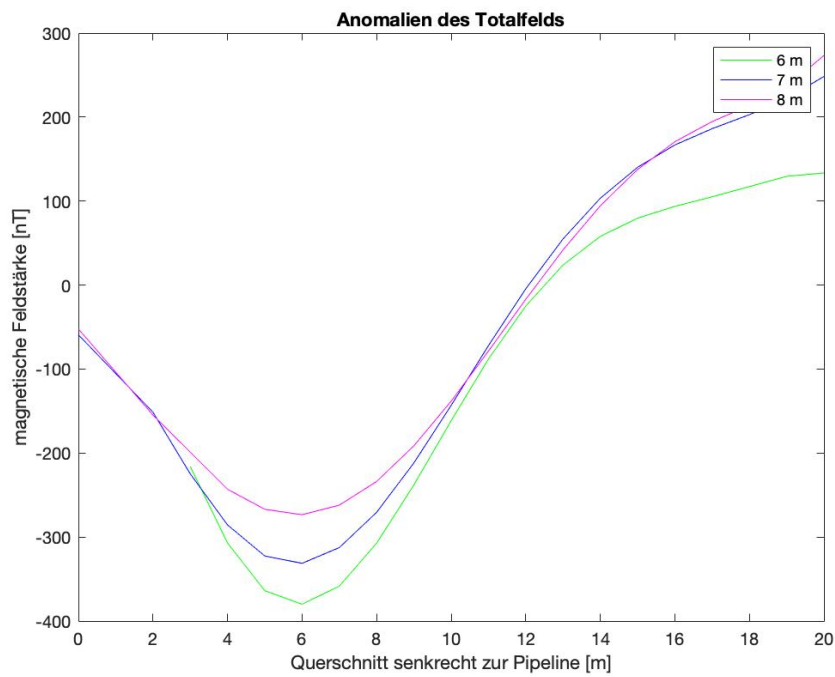
Abbildung 8: Anomalien im Totalfeld

Anhand der Abbildungen 8 und 10 der Anomalien des Totalfelds ist zu erkennen, dass die Extremstellen bei $x = 6$ m (Minimum) und bei $x = 19$ m (Maximum) liegen

Um die Tiefe des Rohrs endgültig zu berechnen wird die Messhöhe des Overhauser-Magnetometers von der Halbwertsbreite $b_{1/2}$ der Anomalie des Totalfelds abgezogen. Die Halbwertsbreite wurde von jedem der Graphen bei 6,7 und 8 m in Abbildung 8 berechnet und dann gemittelt:

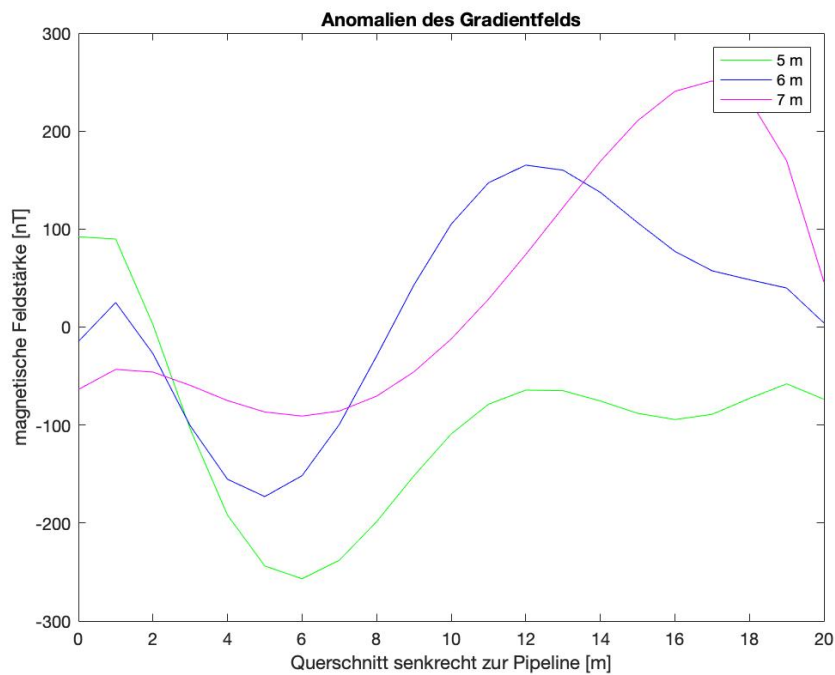
Abbildung 9: Anomalien im Gradientfeld

Anhand der Abbildungen 9 und 11 der Anomalien des Gradients ist zu erkennen, dass die Extremstellen bei $x = 5$ m (Minimum) und bei $x = 16$ m (Maximum) liegen. Auch hier muss dann die Messhöhe des Overhauser-Magnetometers von der Halbwertsbreite $b_{1/2}$ der Anomalie des Gradienten-Felds abgezogen werden. Die Halbwertsbreite wurde von jedem der Graphen bei 5,6 und 7 m in Abbildung 9 berechnet und dann gemittelt:

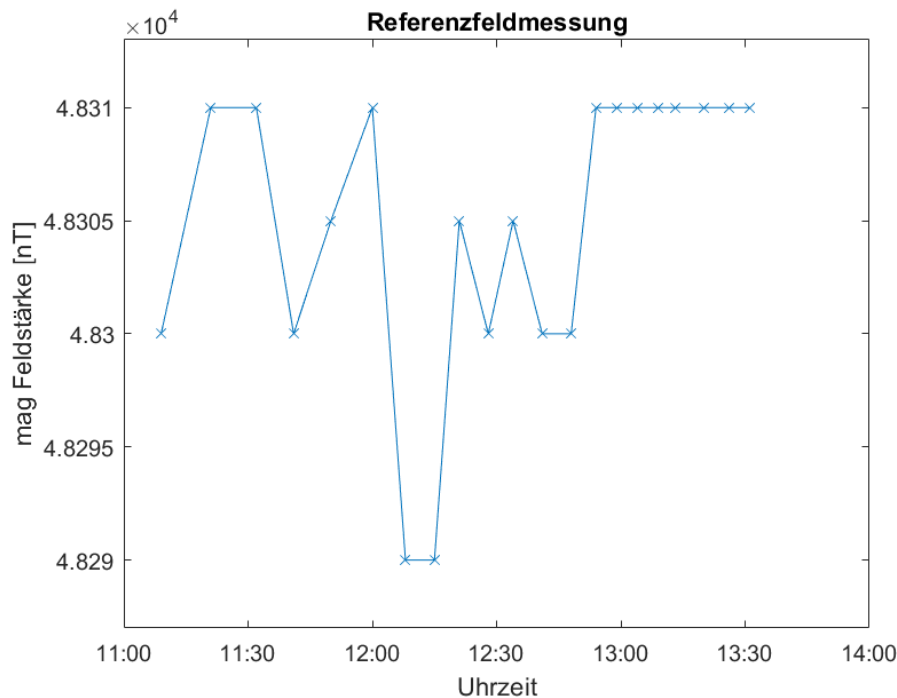
Abbildung 12: Messung des Referenz-Feldes über die Zeit

Um die zeitliche Variation des Magnetfeldes miteinbeziehen zu können wurde nach jeder Messreihe eine Referenzmessung außerhalb des Messfeldes durchgeführt. Die zeitliche Variabilität der Feldstärke ist in Abbildung 8 zu sehen. Da die Anomalien des Magnetfeldes an dem Referenzpunkt außerhalb des 20x20 Meter-Grids nur sehr klein sind, kann davon ausgegangen werden, dass das Magnetfeld zur Zeit der Messungen nicht durch Sonnenstürme o.ä. beeinflusst wurde und konnte somit vernachlässigt werden.
