VISTORIA DE ENTRADA DE ENERGIA

Endereço: Estrada das Canoas Nº 722

Solicitante: Condomínio do Conjunto Residencial Recreio das Canoas

Datas da Vistoria: 29 de março, 01 e 05 de abril de 2021.

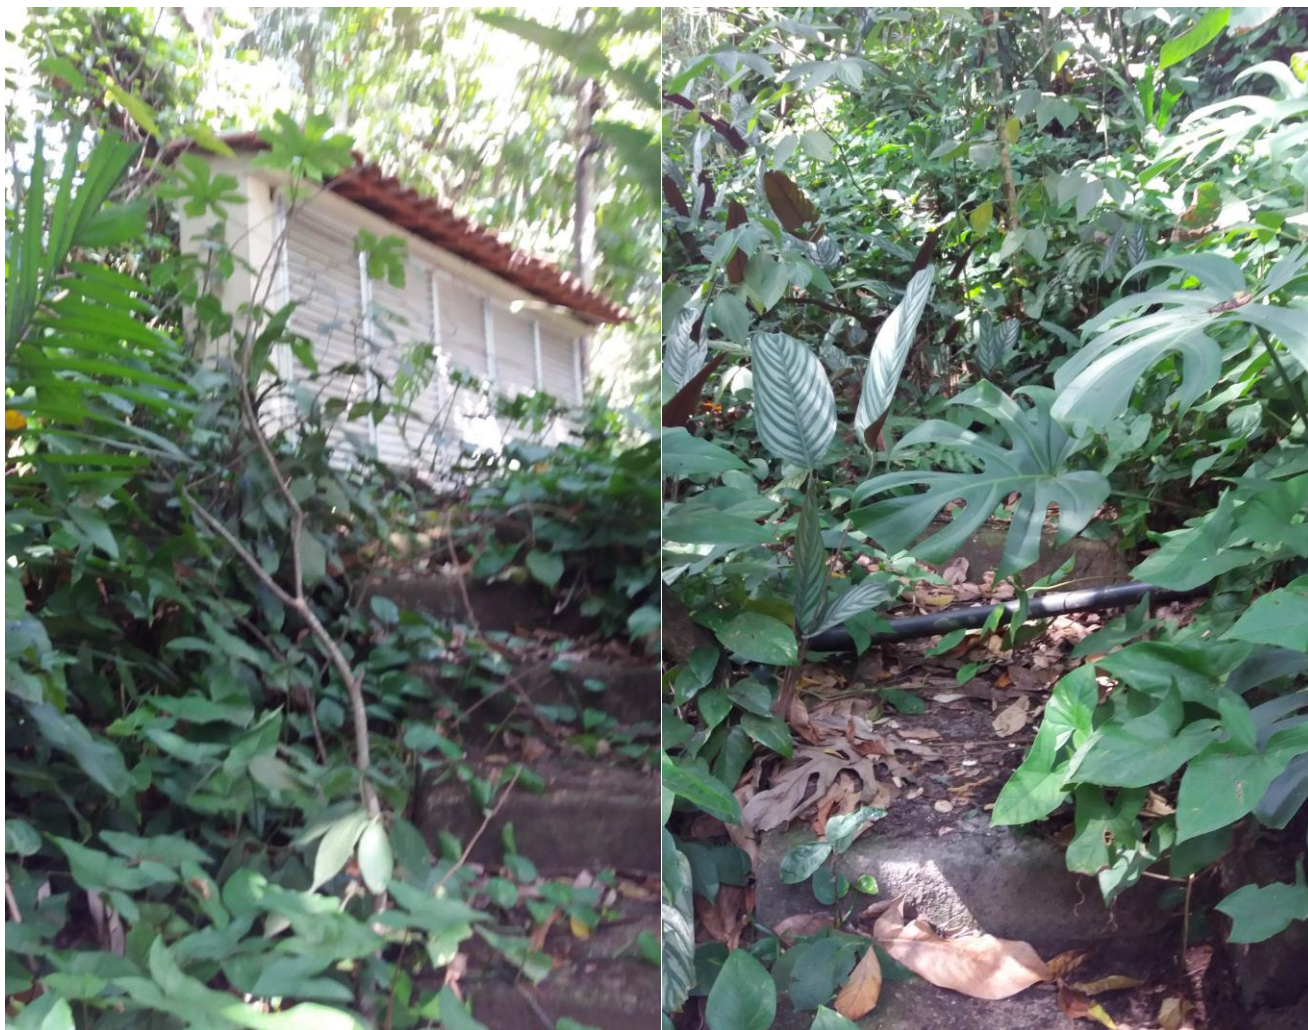
O caminho de acesso ao armário está obstruído com folhas, plantas e troncos de árvores. Pode-se notar que no caminho existe um eletroduto atravessando a escada, o que em uma situação de necessidade de acesso ao armário pode causar um acidente, principalmente durante à noite e quando chove.

Condição de acesso à Seccionadora dos Blocos 01, 02, Serviço e Restaurante.
Nota-se a existência de Eletroduto atravessando a escada de acesso.

- 1 - Deverá ser desobstruído o caminho, executada a iluminação e reformada toda a escada de acesso à seccionadora.
- 2 – Deverá ser remanejado dois circuitos ou instalação de caixa de distribuição com barramento para alimentação de dois circuitos saindo do disjuntor parcial do serviço.

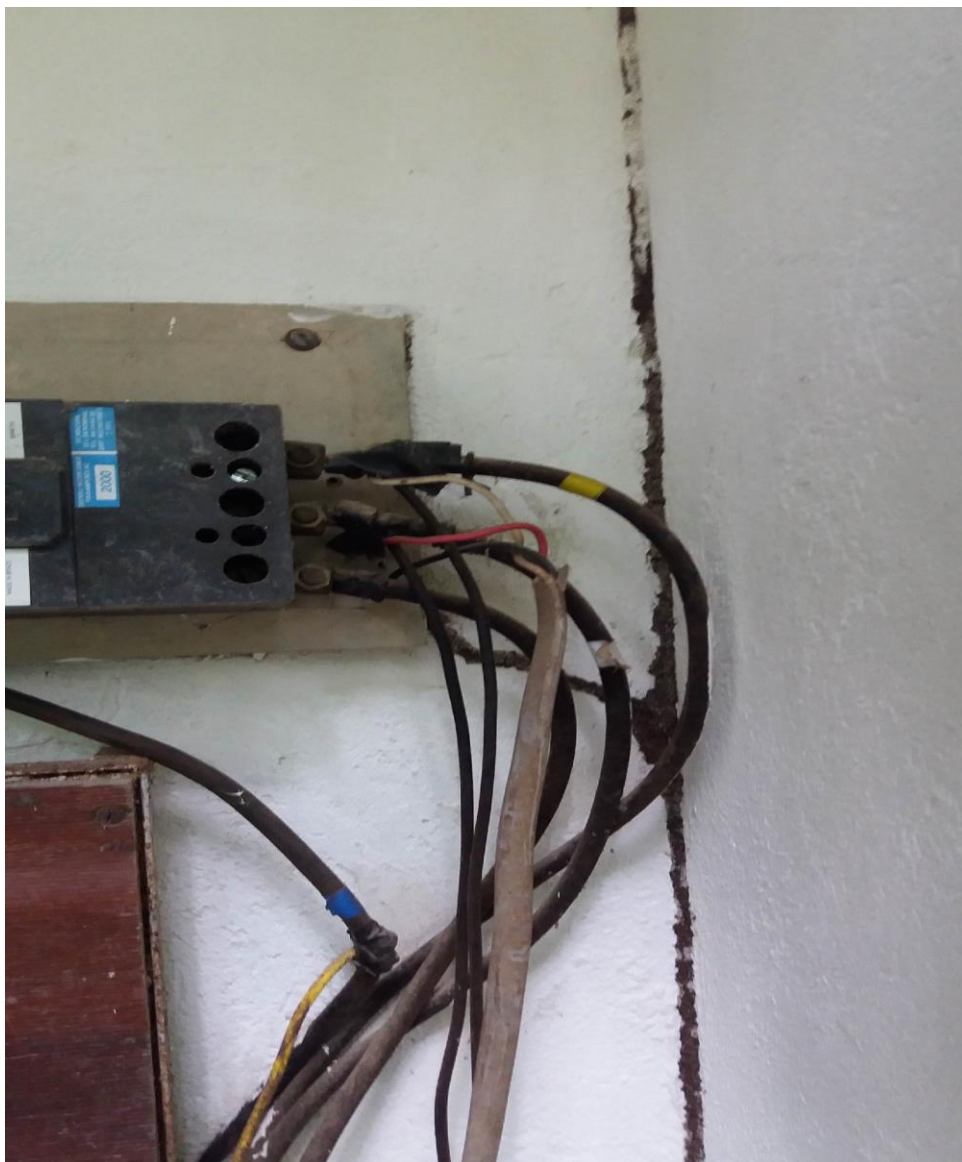
Circuitos de serviço saindo de disjuntor parcial instalado na Seccionadora dos Blocos 01, 02, Serviço e Restaurante

3 - Fixação das Placas de identificação do Serviço e Restaurante.

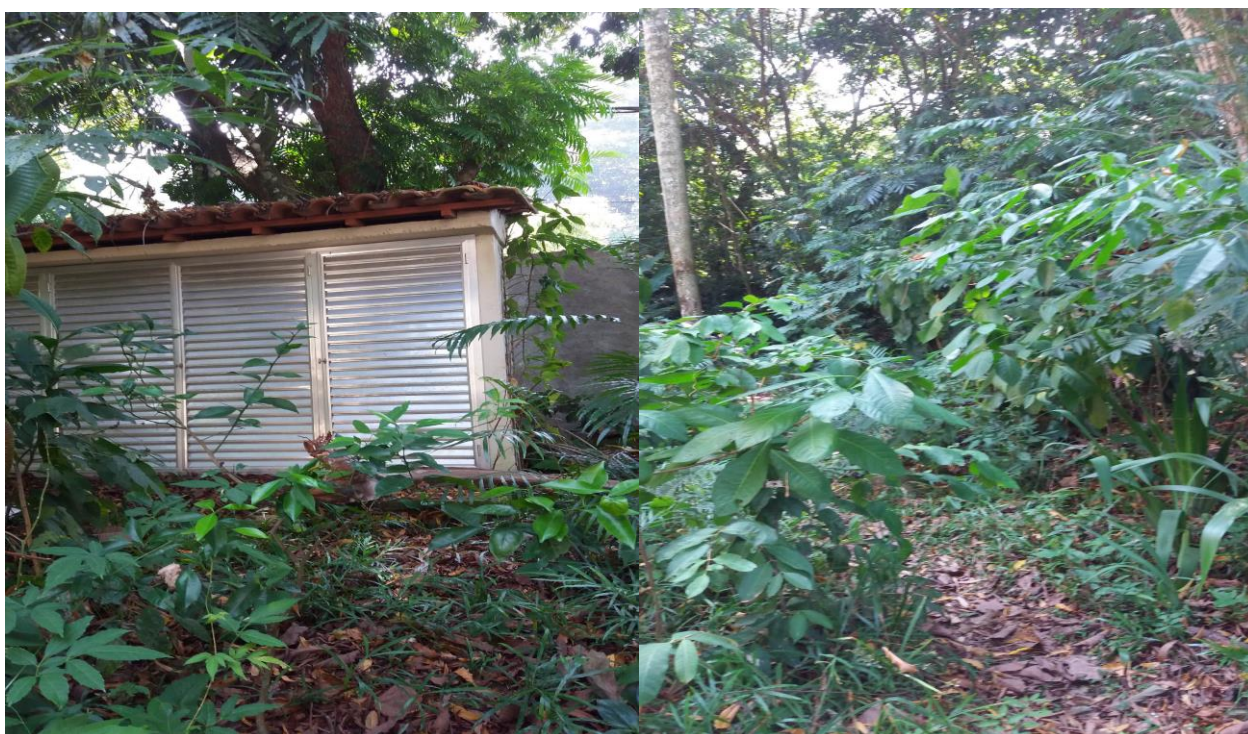
O caminho de acesso ao armário é precário e praticamente inexistente.

Situação do acesso à Seccionadora dos Blocos 03, 04, e 05.

- 1 - Deverá ser construído o caminho de acesso ao armário da seccionadora e executada a iluminação.

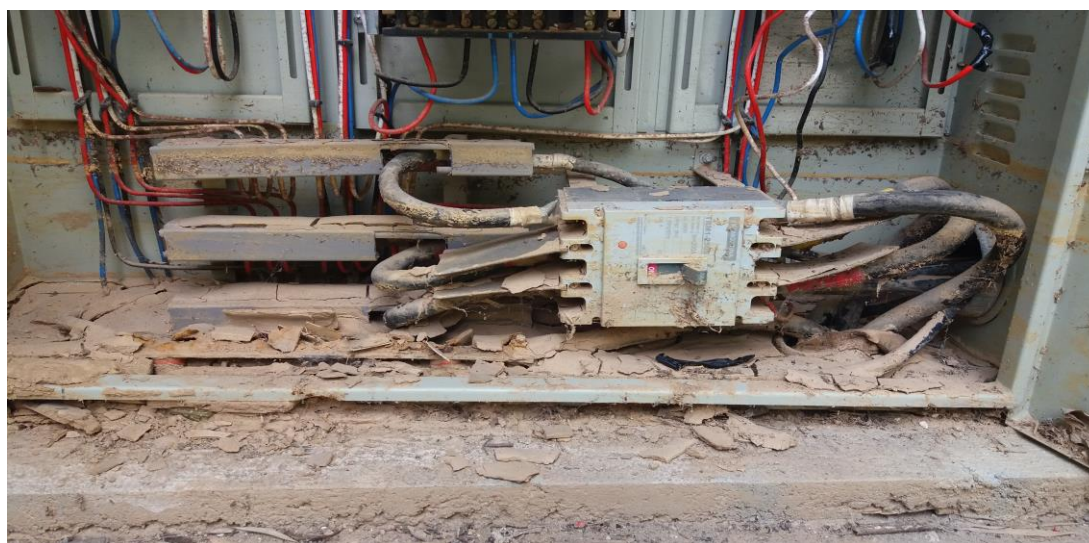
No armário de medidores do Bloco 01 verificou-se que foi invadido por água de chuva e lama.

Situação encontrada no armário.

É necessária a Manutenção do armário dos medidores com limpeza do local, verificação das ligações aos barramentos e substituição do Disjuntor Geral por conta da falta de **Confiabilidade** em sua operação, decorrente da inundação do armário.

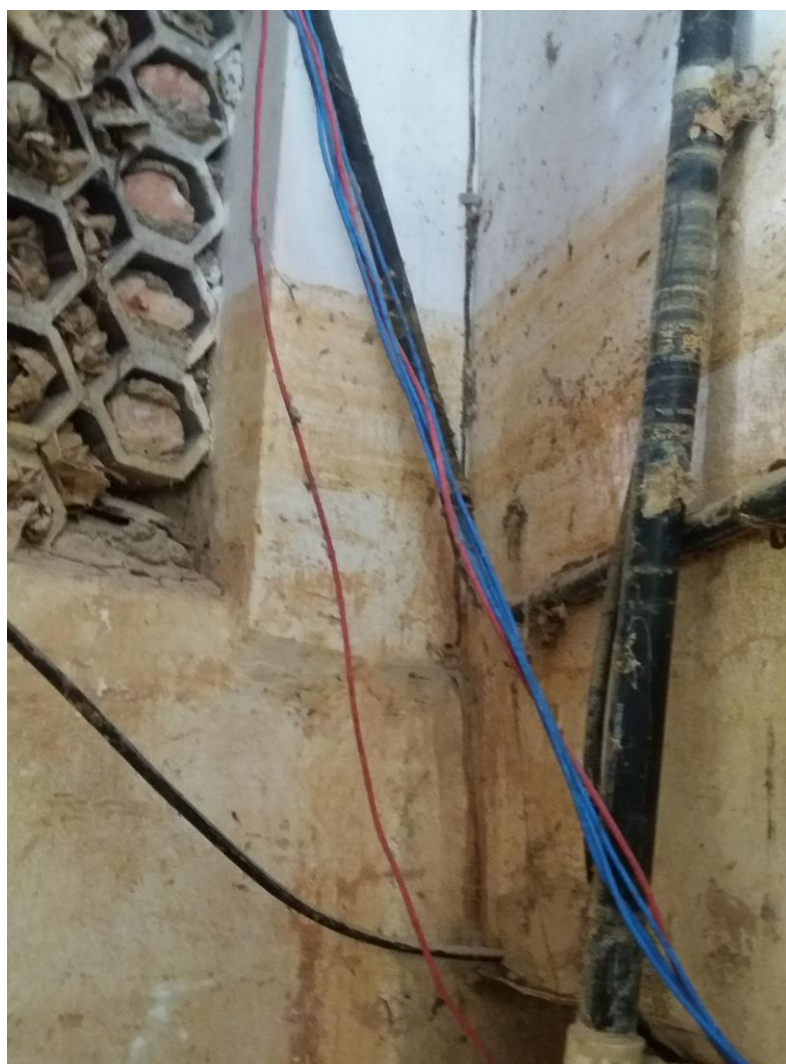
Saída dos alimentadores do Serviço.

É necessária a verificação das instalações de serviço quanto a distribuição depois do disjuntor geral no PC.

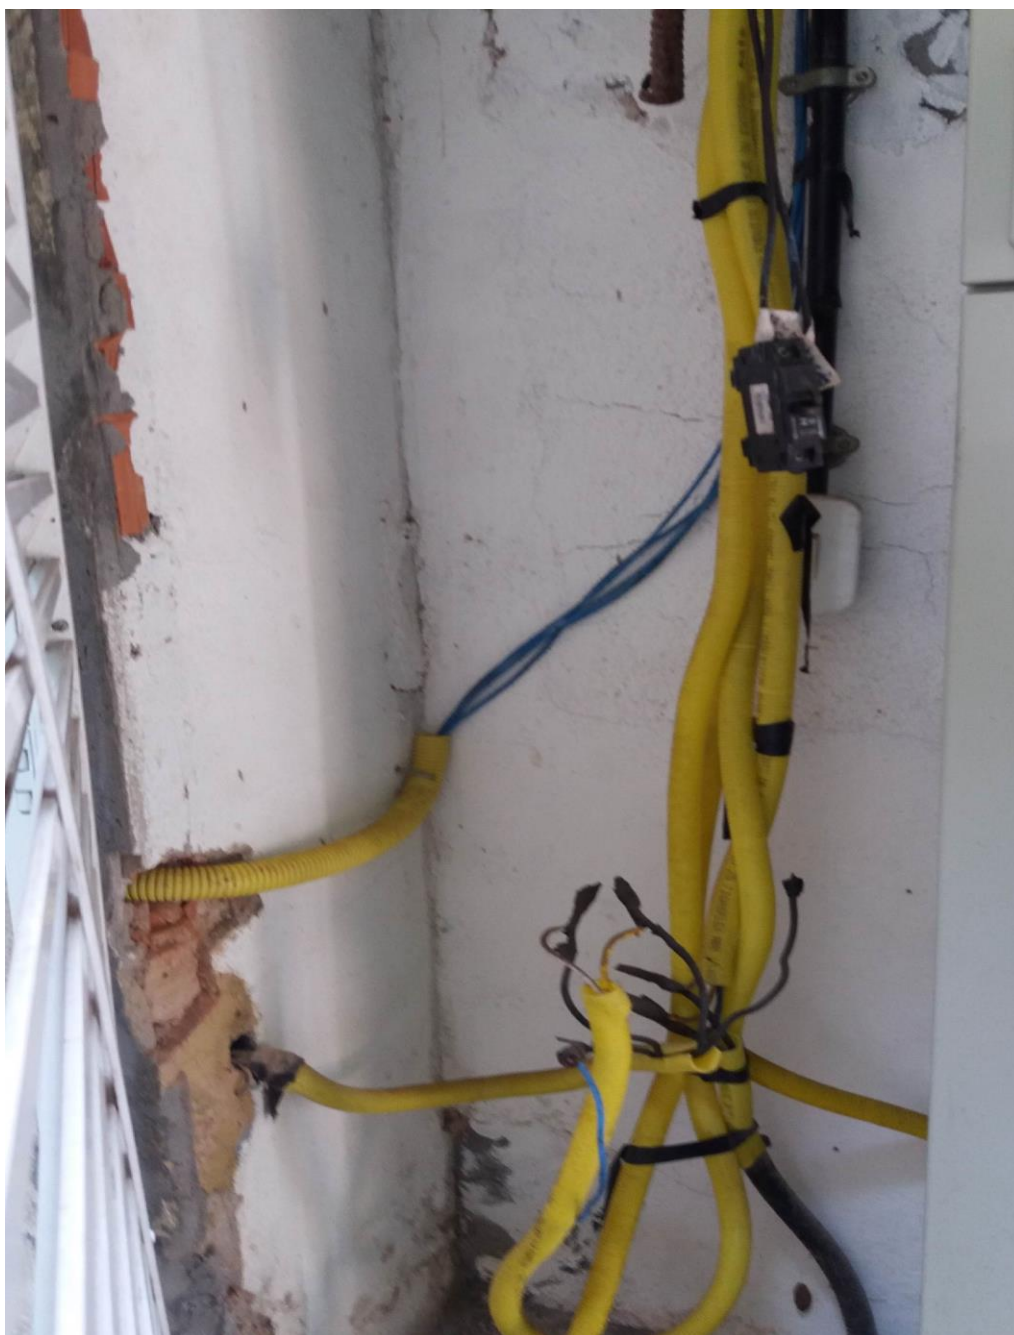
Observação: Foram executadas 8 novas alimentações para unidades

Execução de Alimentadores Gerais de unidades.
Disjuntor de iluminação de serviço pendurado pelo fio

Unidade de Serviço:
É necessária a verificação das instalações de serviço quanto a distribuição depois do disjuntor geral no PC.

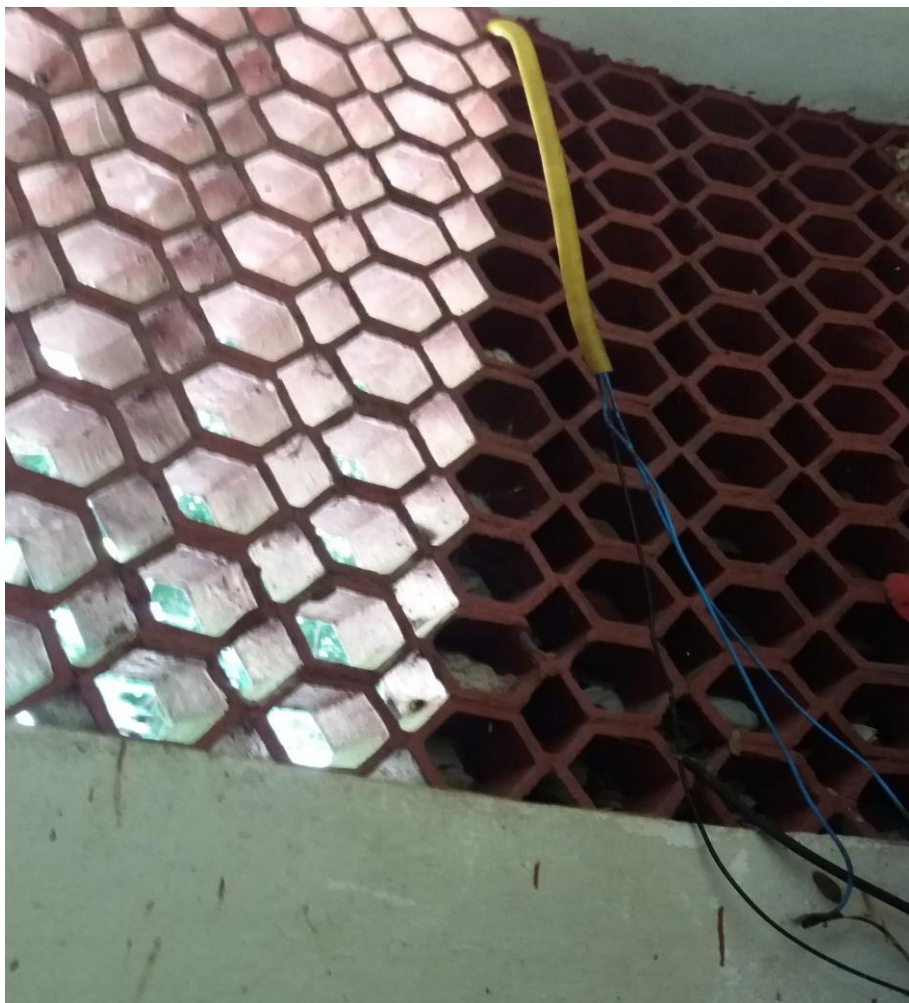
Saída dos alimentadores do Serviço.

É necessária a verificação das instalações de serviço quanto a distribuição depois do disjuntor geral no PC.

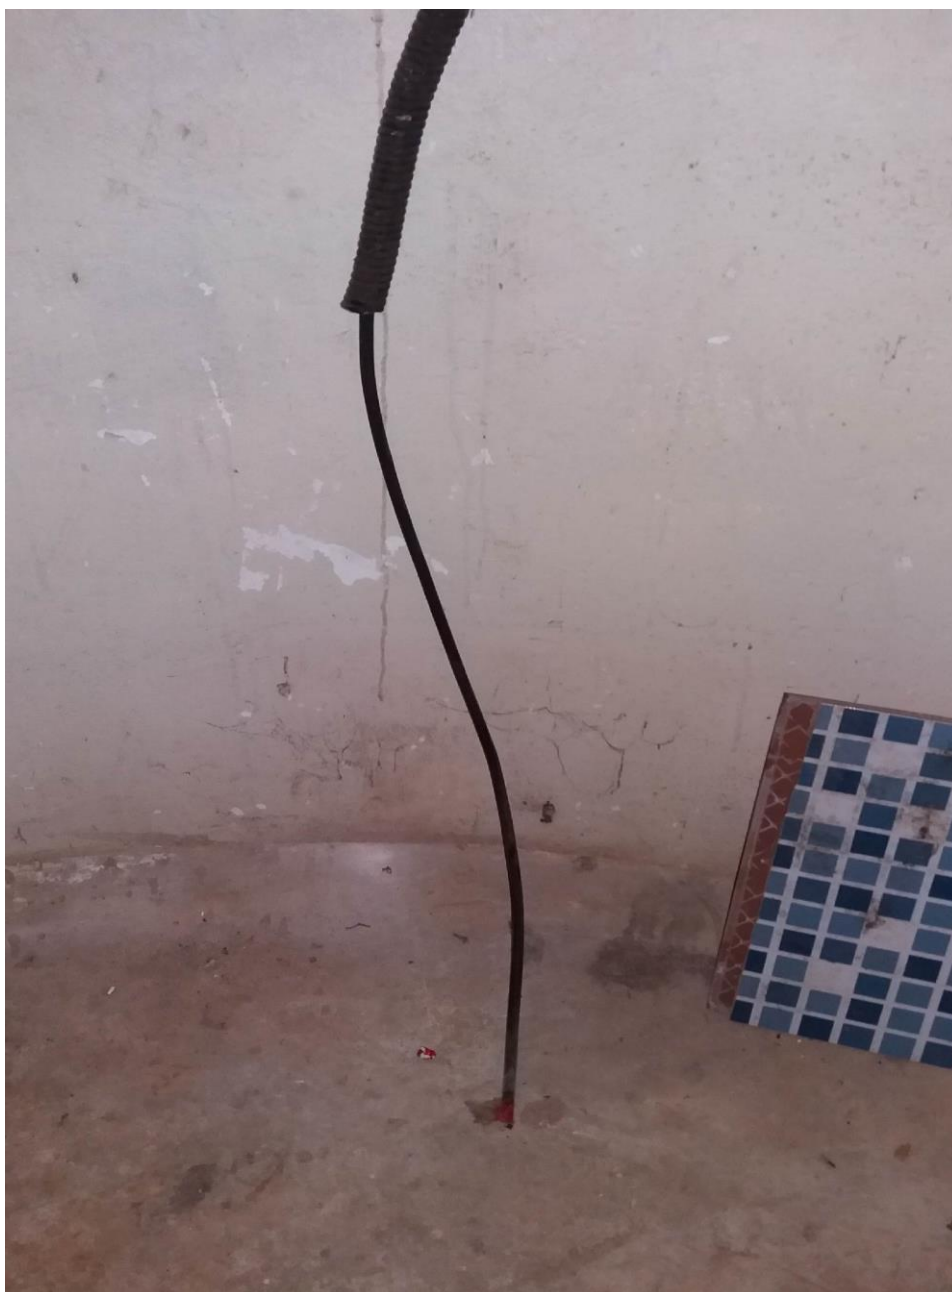
Observações: 1 - Foram executadas 7 novas alimentações para unidades
2 - Não foi executado o Aterramento da Instalação

Aterramento não executado.
Falta conexão com a armadura do prédio.

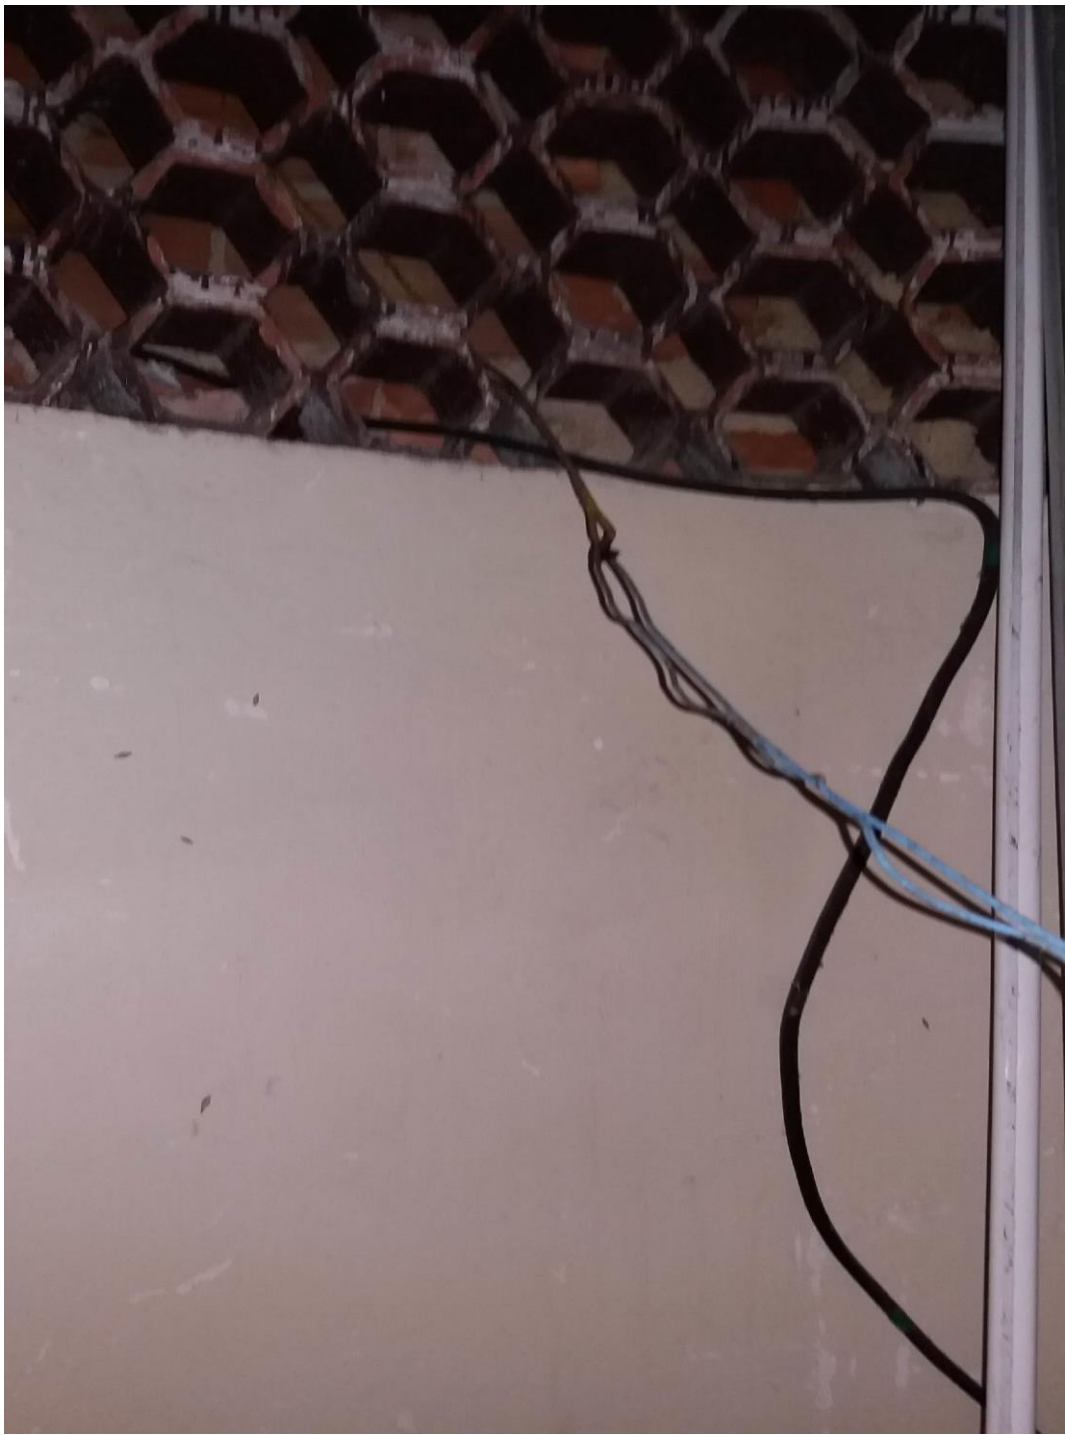
Saída dos alimentadores do Serviço.

Unidade de Serviço:
É necessária a verificação das instalações de serviço quanto a distribuição depois do disjuntor geral no PC.

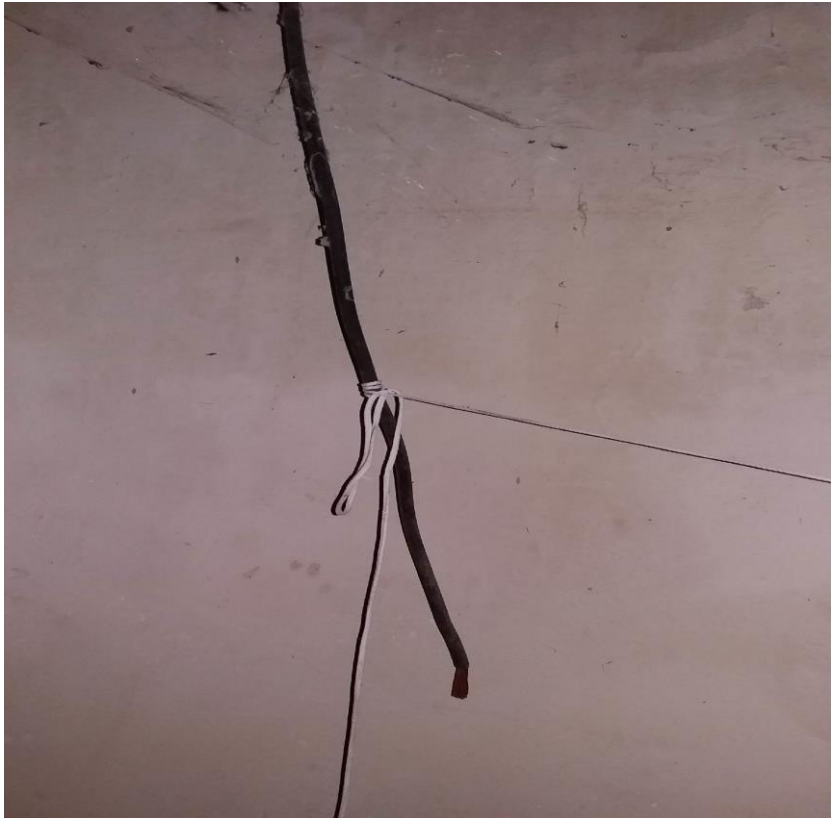
Observações: 1 - Foi executada 1 nova alimentação para unidade
2 - Não foi executado o Aterramento da Instalação

Aterramento não executado.
Falta conexão com a armadura do prédio.

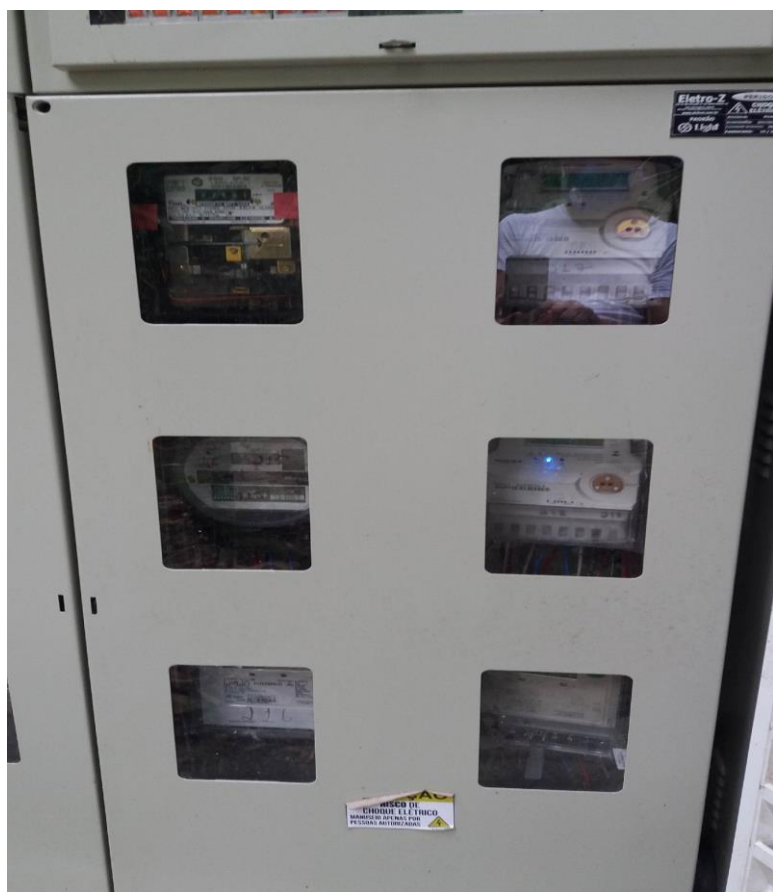
Observação: Falta identificação de todos Medidores

Falta de identificação dos Medidores.

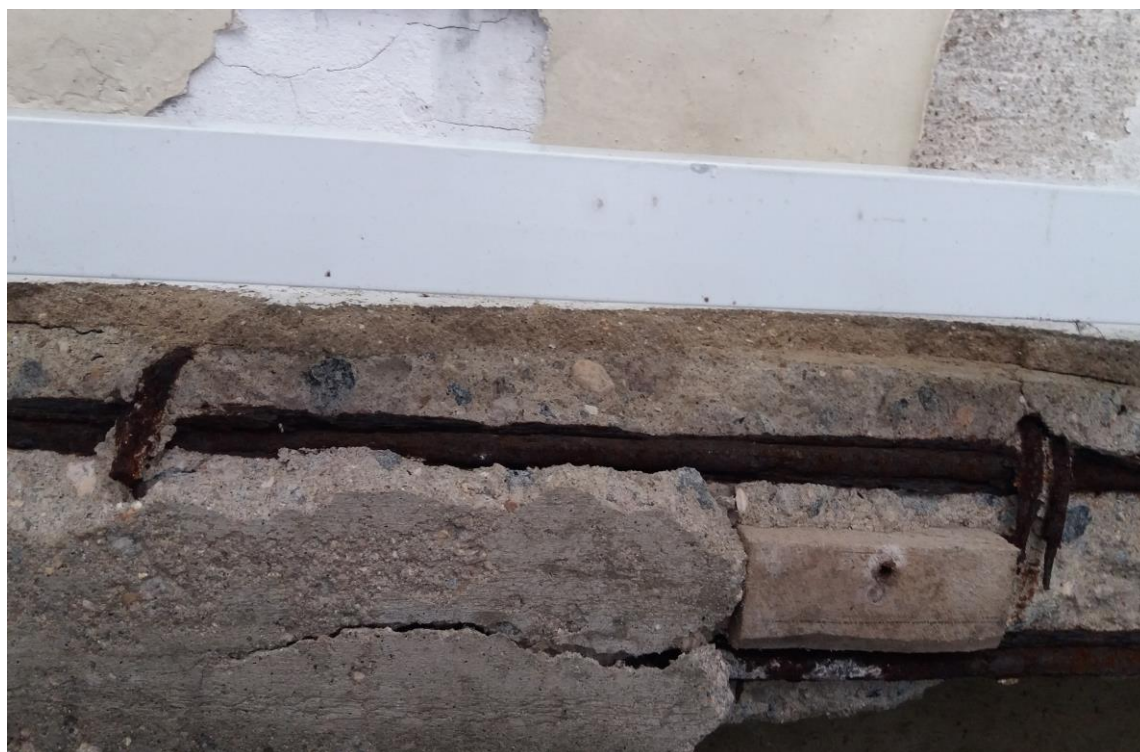
Situação das ferragens do armário do Bloco 04.

- 1 - É necessário providenciar uma melhor iluminação em todos os armários de medidores para necessidades noturnas.
- 2 - É necessária a recuperação das ferragens do armário do Bloco 04.
