Parecer Técnico

Condomínio do Conjunto Residencial Recreio das Canoas

Estrada das Canoas, nº 722 - São Conrado

Elaboração de parecer técnico dos sistemas prediais do condomínio

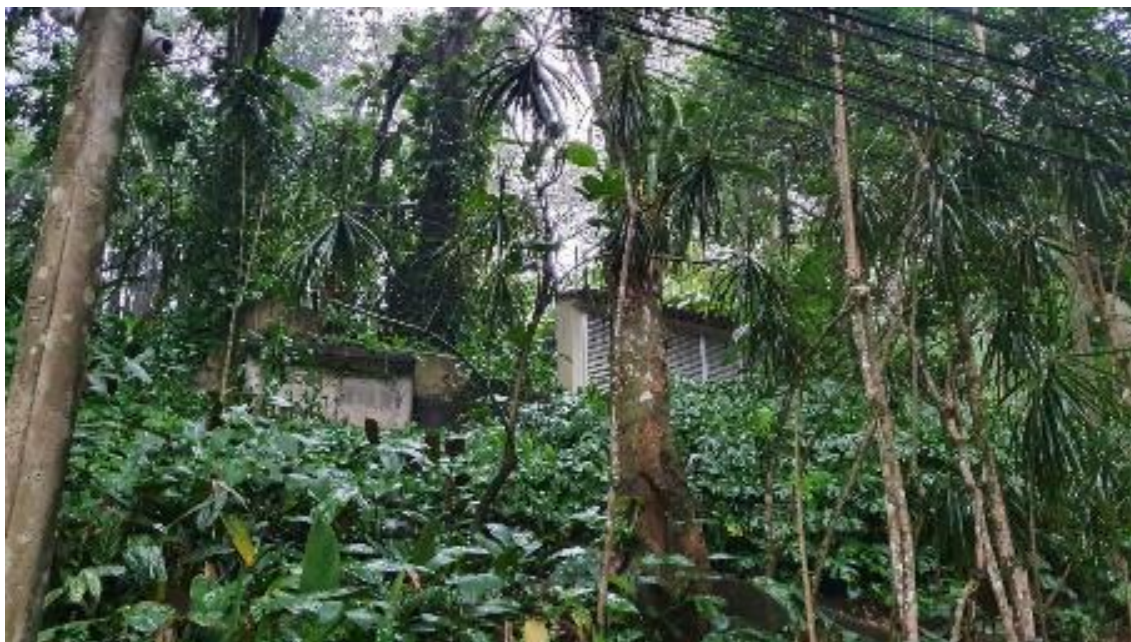
Entrada de energia

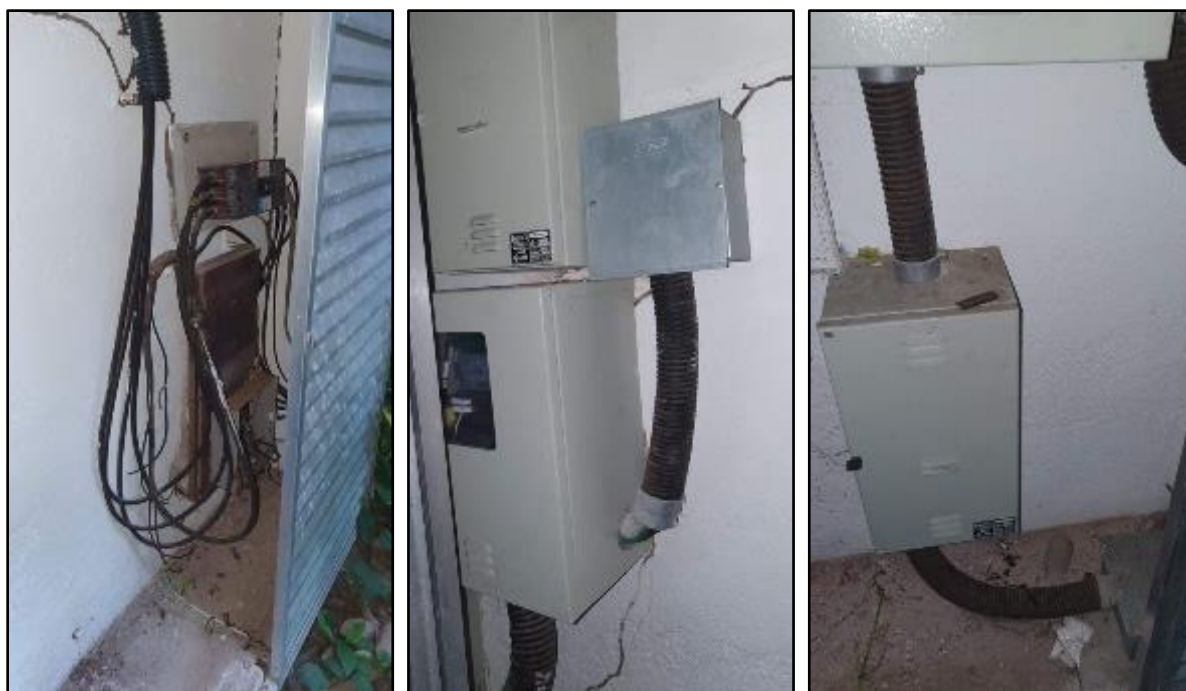
Área interna da Entrada de energia

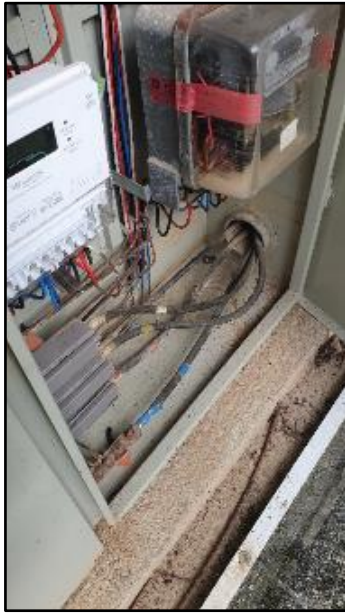
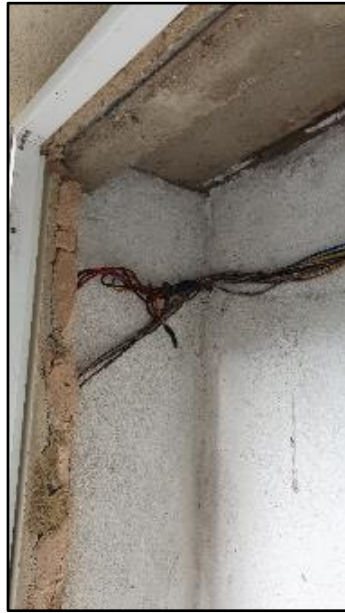
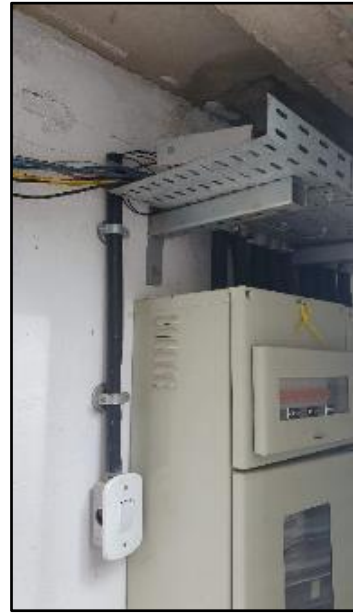
Sujeira e cabos expostos no PC

- iv. Realizar a limpeza regular do PC de energia, removendo o acúmulo de sujeira e resíduos. Utilize produtos e ferramentas adequadas para garantir a limpeza completa e evitar danos aos componentes elétricos. Programe a manutenção periódica do PC para garantir sua conservação ao longo do tempo.

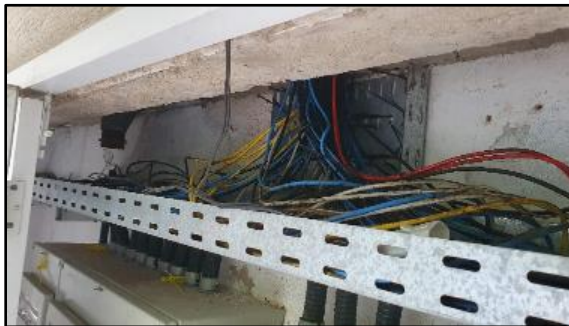
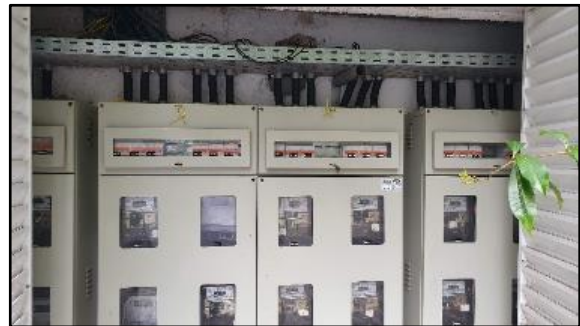
Cabos expostos no PC

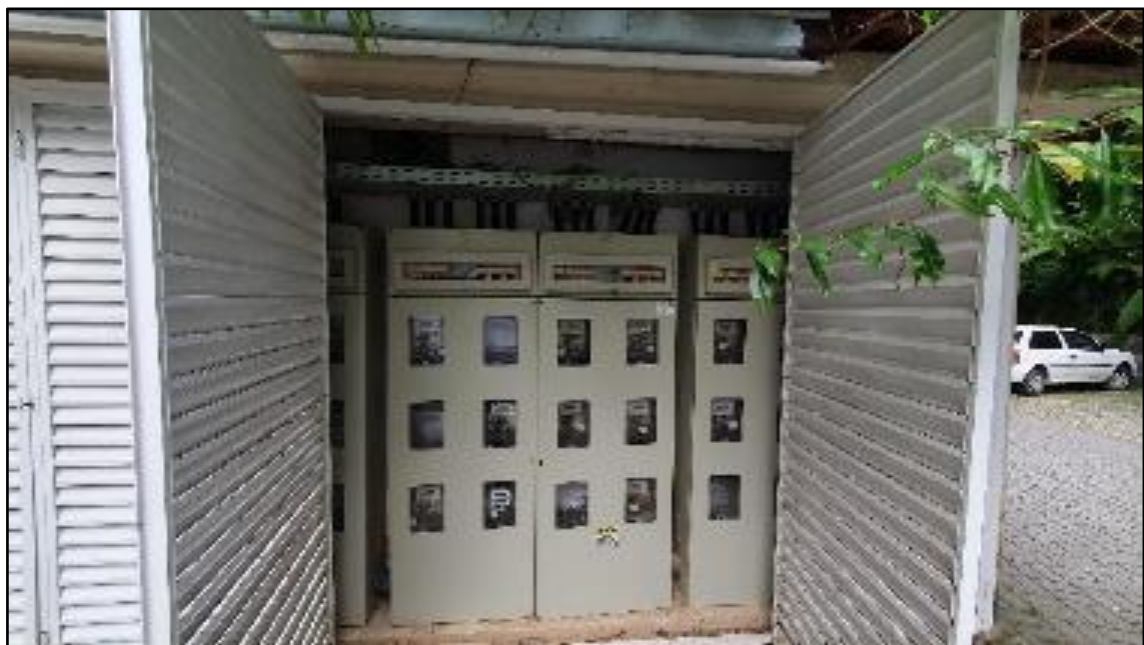
A identificação correta e visível da placa de PERIGO é essencial para garantir a segurança de todos que interagem com o sistema elétrico. Isso inclui moradores, funcionários, visitantes e qualquer pessoa que tenha acesso às áreas onde estão presentes os riscos elétricos.

Ausência da placa de PERIGO

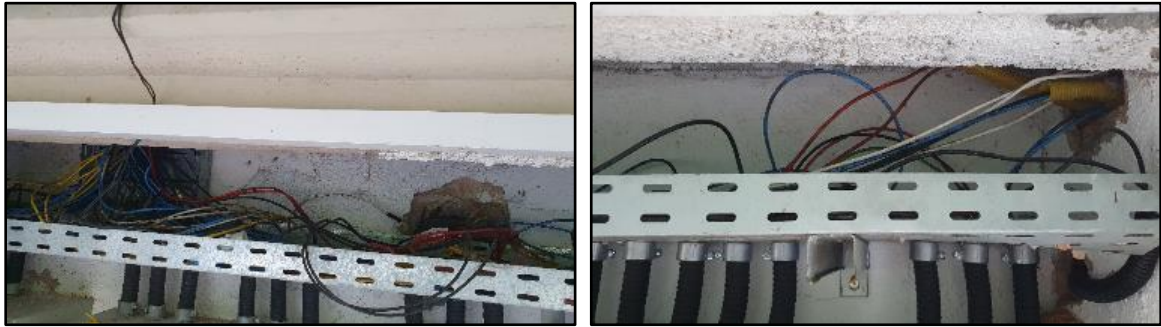
Cabos expostos no PC

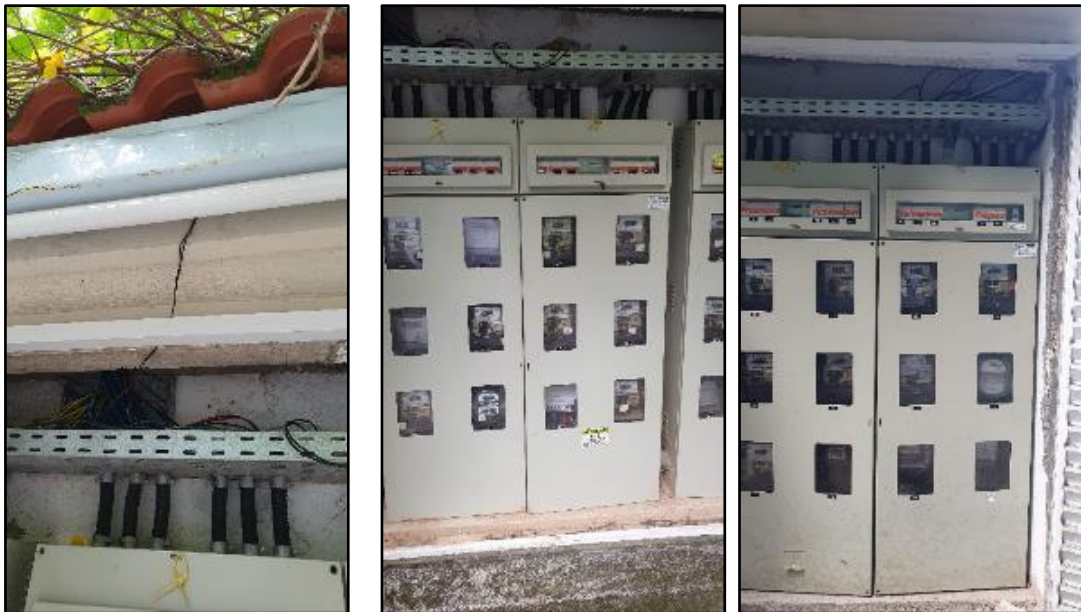
Estrutura danificada e Cabos expostos no PC

- i. Contratar um profissional qualificado em instalações elétricas para avaliar o dano na estrutura do PC e realizar os reparos necessários. Certifique-se de que a estrutura seja corretamente reforçada e consertada, garantindo sua estabilidade e segurança.

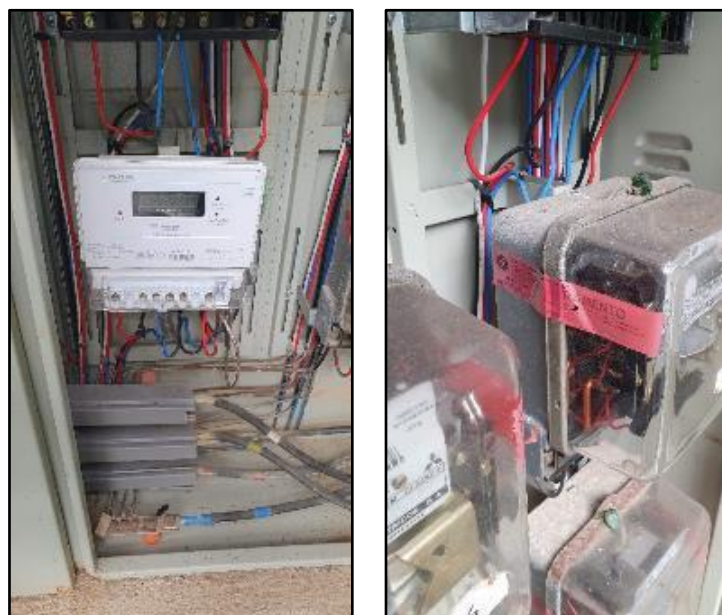
Sujeira no PC

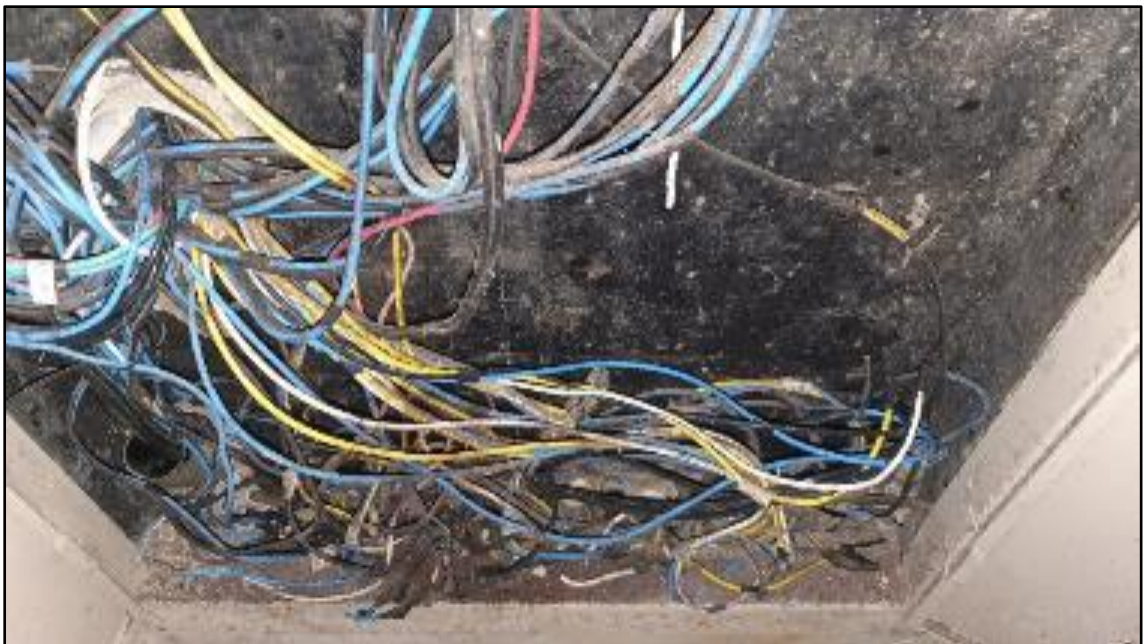
A presença de cabos ressecados nas instalações elétricas representa um risco significativo, uma vez que o ressecamento pode levar à deterioração dos cabos e comprometer a segurança do sistema. É imprescindível realizar a substituição desses cabos danificados para garantir a integridade e o funcionamento adequado do sistema elétrico.

Excesso de cabos expostos e cabos ressecados

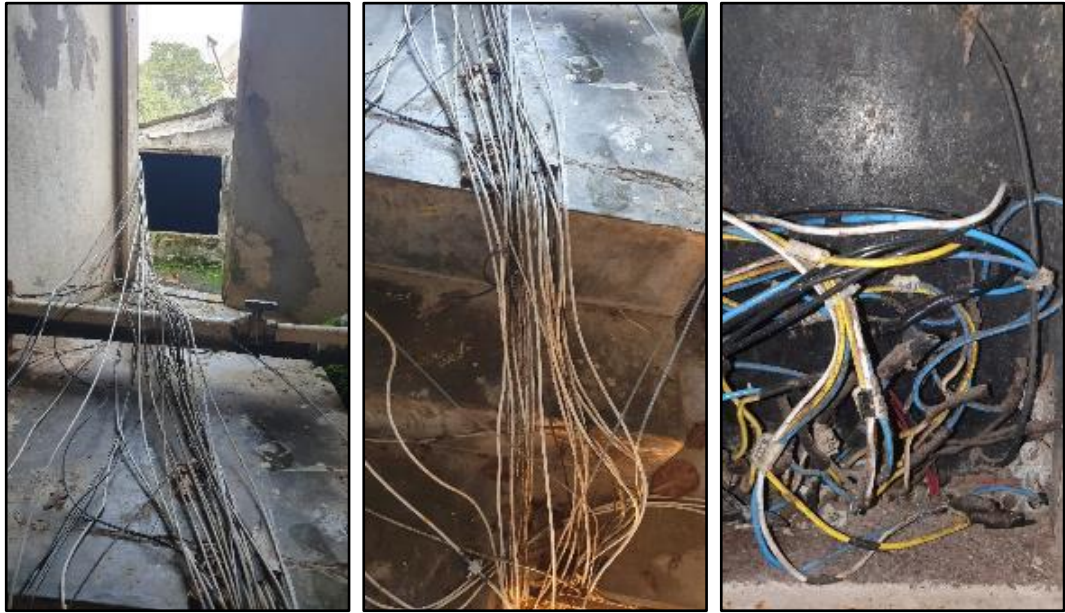
As emendas mal-feitas nos fios são outra questão crítica. Essas emendas podem causar falhas na continuidade elétrica, resultando em mau funcionamento do sistema, oscilações de energia e até mesmo danos aos equipamentos. É crucial realizar as emendas corretamente, seguindo as normas e utilizando os materiais adequados, a fim de garantir uma conexão elétrica segura e confiável.

Excesso de cabos expostos e emendas mal-feitas

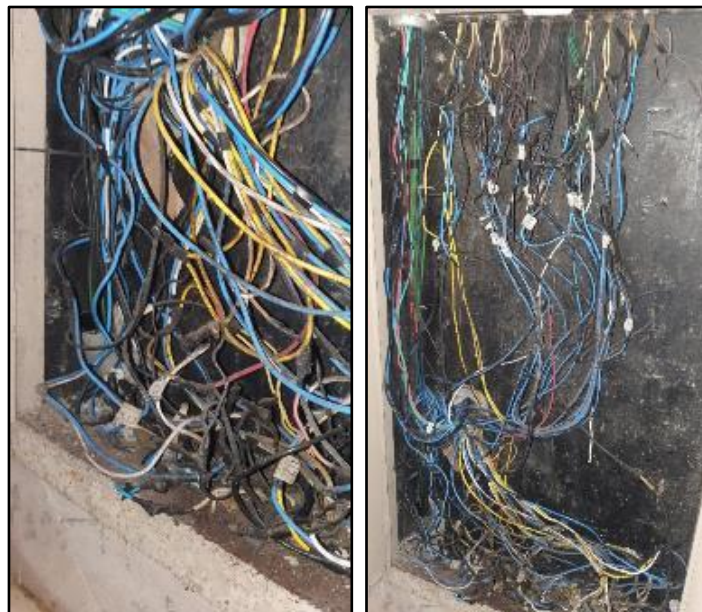
Excesso de cabos expostos, emendas mal-feitas e cabos ressecados

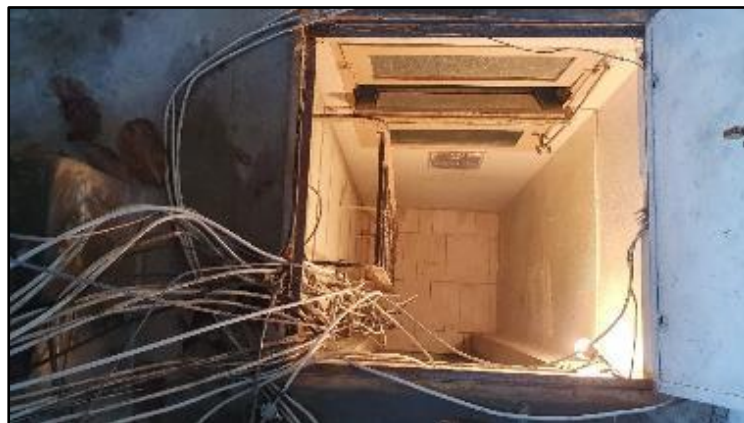
Excesso de cabos expostos

cabos em um espaço limitado. Essa prática garante a dissipação adequada de calor e a integridade dos cabos, evitando danos e riscos elétricos.

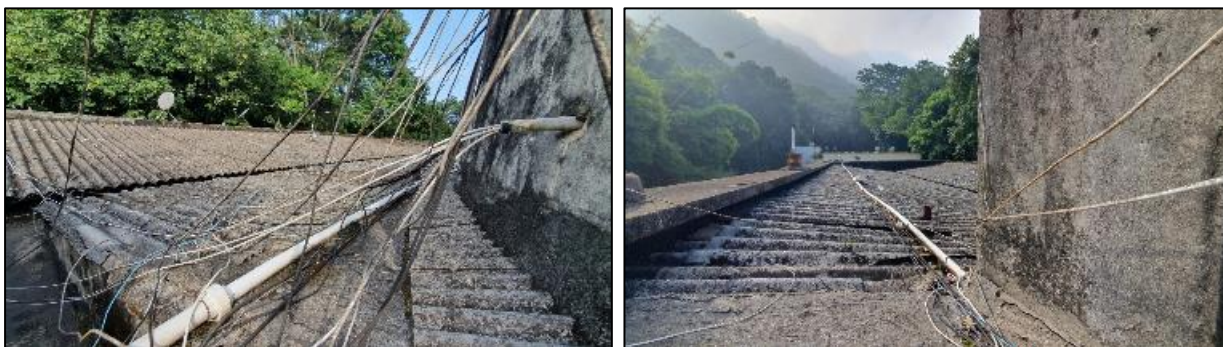
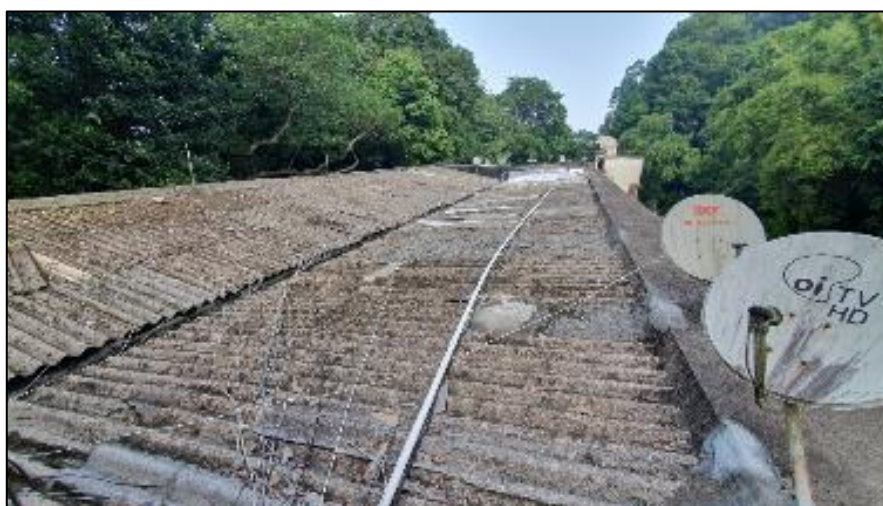
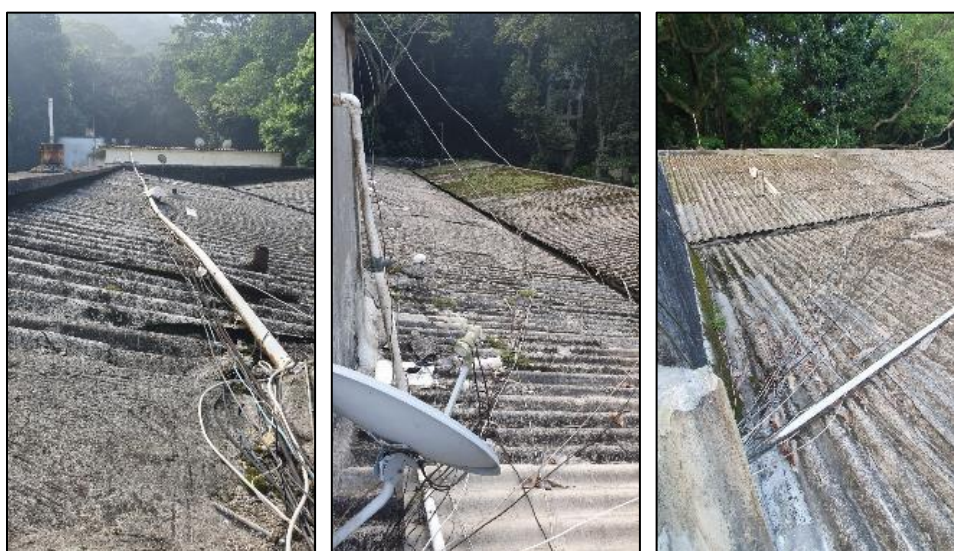
Em resumo, a vistoria na cobertura revelou a existência de problemas no Sistema de Proteção contra Descargas Atmosféricas (SPDA). A queda de haste/antenas, a corrosão em cabos/conexões, a ausência de luz de topo na haste do SPDA e o sistema completamente inoperante requerem ações corretivas imediatas para garantir a eficácia e a segurança adequada do sistema. É crucial envolver profissionais especializados para realizar as intervenções necessárias.

Sistema de SPDA inoperante.

- i. Promover a substituição imediata das hastes ou antenas danificadas, além de garantir a correta fixação para assegurar a integridade e o funcionamento adequado do SPDA.
- ii. Substituir os cabos e conexões corroídos, utilizando materiais resistentes à corrosão, a fim de preservar a integridade elétrica do SPDA.
- iii. Instalar uma luz de topo adequada, em conformidade com as normas vigentes, para facilitar a visualização e garantir a conformidade do SPDA.
- iv. Contratar profissionais especializados para realizar as correções necessárias e garantir o funcionamento adequado do sistema.

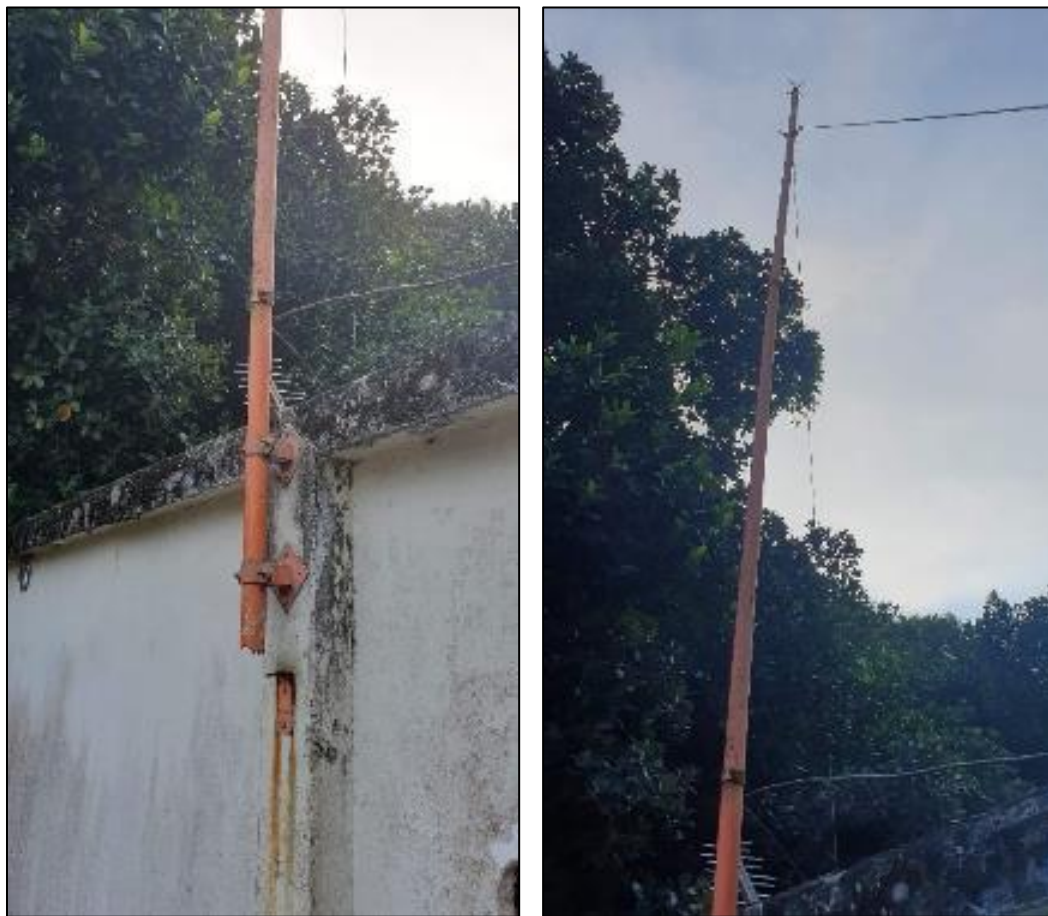
Ausência de luz de topo na haste do SPDA

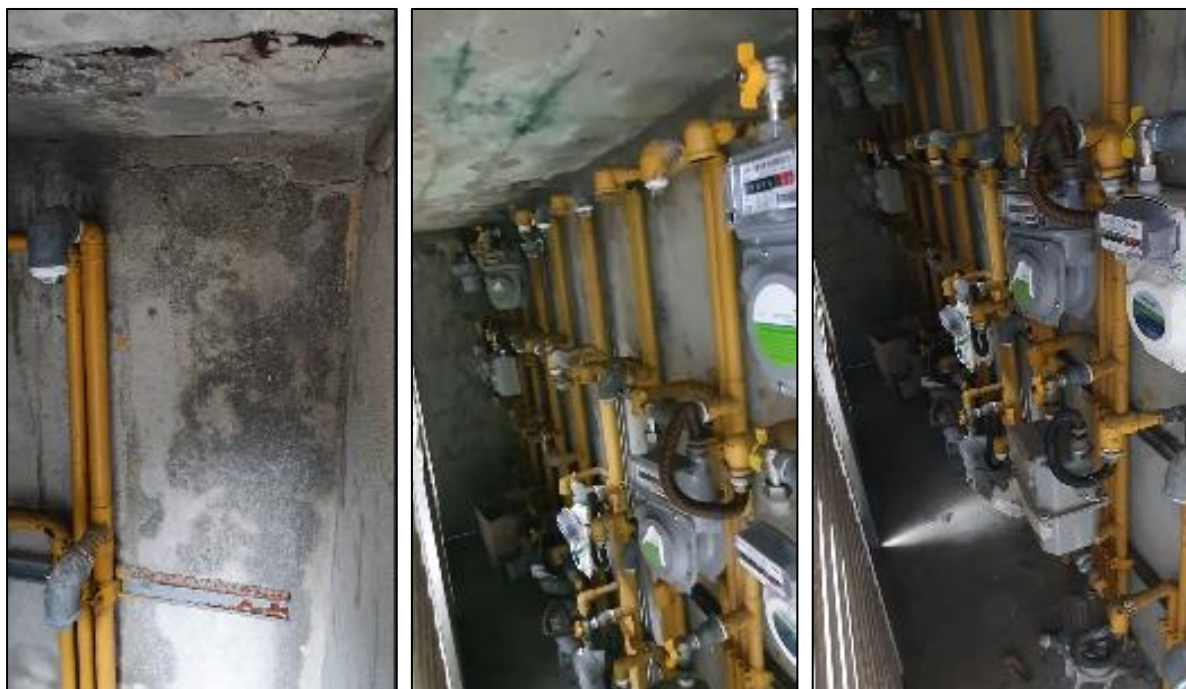
Além disso, foi observado que algumas peças dos medidores apresentam sinais iniciais de corrosão, assim como a armadura do teto do abrigo, que está exposta, corroída e já exibe crescimento de mofo. Essas condições representam um risco potencial, pois a corrosão pode comprometer a integridade dos equipamentos.

Cabine de medidores: corrosão nas peças de fixação, nas ferragens do teto e presença de mofo.

- i. Realizar teste de estanqueidade e inspeção técnica por profissionais credenciados pela concessionária para identificar possíveis vazamentos de gás nos abrigos dos medidores.
- ii. Providenciar a substituição das peças corroídas dos medidores de gás e realizar a manutenção adequada do sistema para garantir o seu funcionamento seguro e confiável.
- iii. Promover a reparação e o tratamento adequado da armadura exposta e corroída do teto do abrigo, a fim de evitar danos estruturais e o crescimento de mofo.

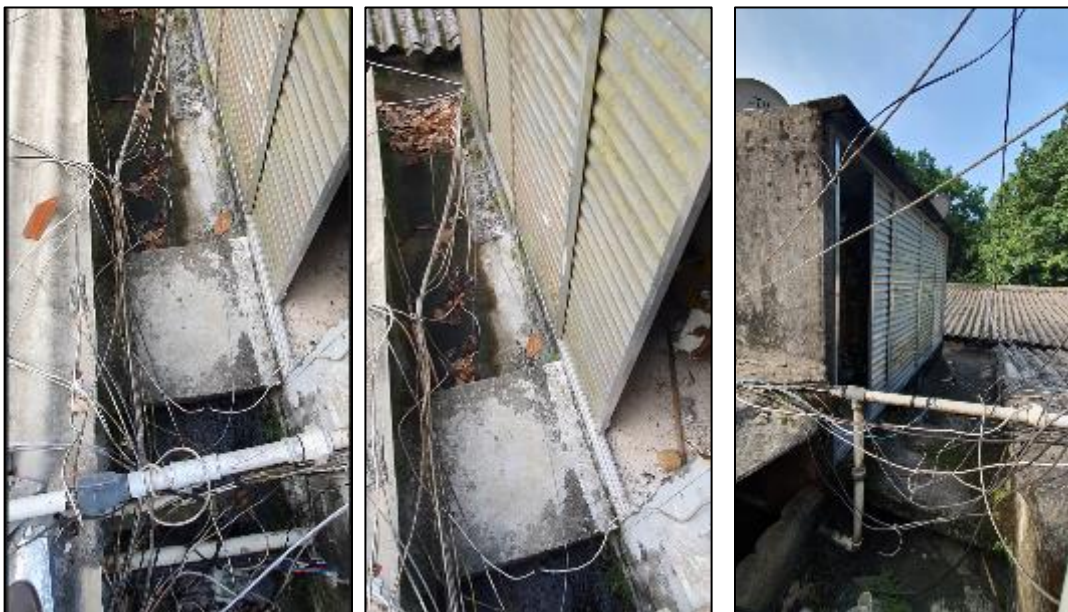
Outra preocupação identificada é a presença de fios elétricos expostos no telhado, passando próximo ao abrigo dos medidores. Essa situação cria um perigo significativo, uma vez que a presença de chamas ou centelhas provenientes desses fios pode resultar em explosões e incêndios. Existe ainda uma grande quantidade de fios dispostos de forma completamente desordenada no telhado, que pode vir a causar interferências e até a queda dos profissionais responsáveis pela medição.

Telhado, próximo à cabine dos medidores: presença de fios elétricos expostos e dificuldade de acesso.

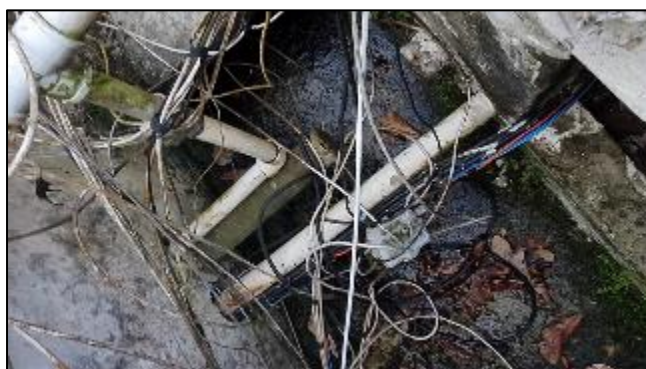
Telhado, próximo à cabine dos medidores: fios elétricos expostos próximo à cabine dos medidores

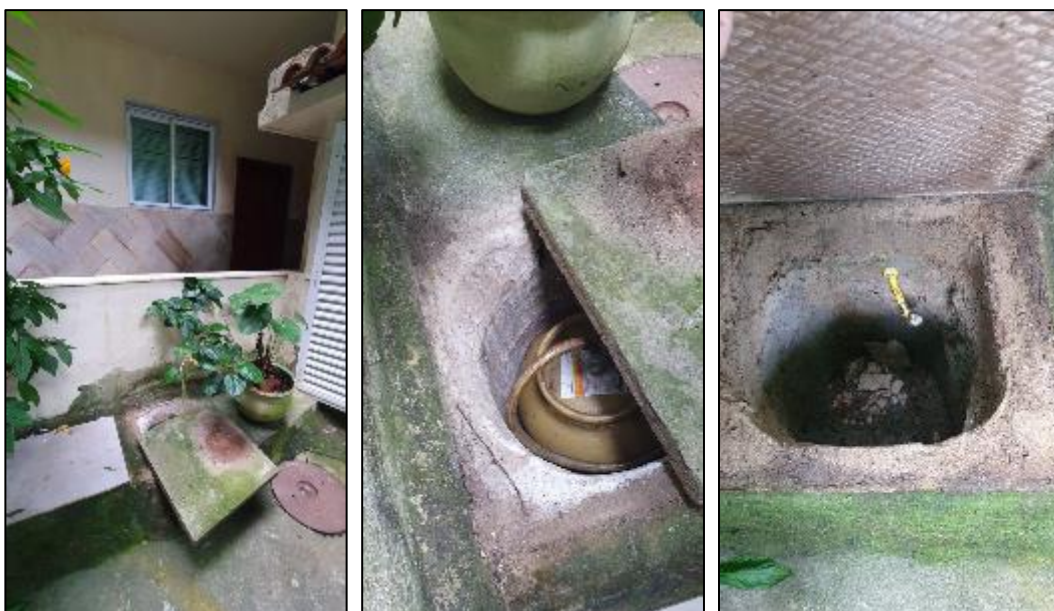
Cabine de GLP sem ventilação e exaustão, obstruída com tampa de concreto e vaso, sem qualquer sinalização e, ainda, próximo à vaga de garagem

- i. Adotar medidas imediatas para eliminar o uso do gás GLP nas instalações do condomínio. As irregularidades constatadas representam riscos significativos à segurança dos moradores e a continuidade do uso desse tipo de gás combustível pode resultar em consequências graves, incluindo incêndios, explosões e danos à propriedade;
- ii. Contratar profissionais especializados para realizar uma avaliação completa das instalações de gás, de forma a planejar e promover a transição dessa fonte de energia para o GN.

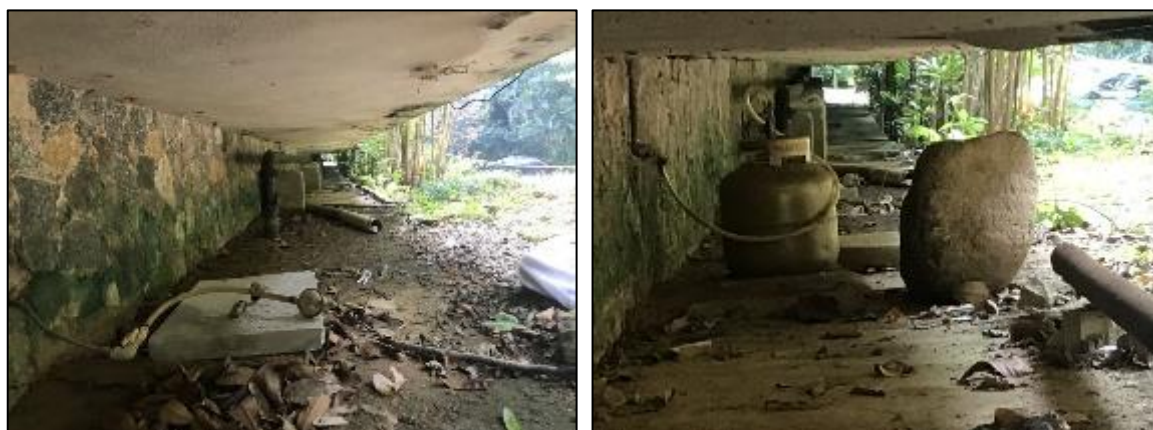
Adicionalmente, conforme mencionado no texto, foi verificado em outros trechos do condomínio, como no bloco 2, que existem botijões de gás dispostos sem qualquer tipo de abrigo adequado (nichos), contrariando as diretrizes técnicas estabelecidas. Essa disposição inadequada dos botijões, dentro da projeção da edificação, aumenta significativamente o risco de danos em caso de vazamento ou incidente relacionado ao gás.

Botijões de GLP dispostos dentro da projeção do prédio, sem nenhum abrigo de proteção e sem sinalização

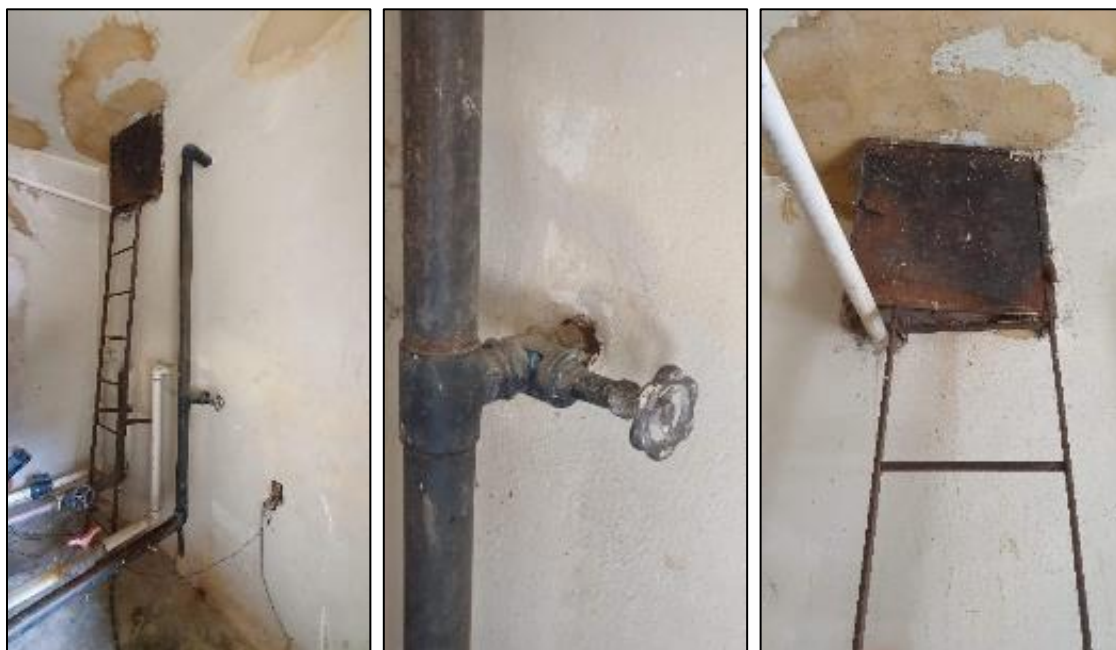
Foi observado também que os reservatórios apresentam problemas de estanqueidade, com tampas de acesso dos reservatórios superiores mal fechadas e sinais iniciais de corrosão nas tampas e nas armaduras do teto dos reservatórios superiores. Essa falta de vedação adequada possibilita a entrada de agentes externos e animais, colocando em risco a qualidade da água potável armazenada.

Reservatório superior sem vedação adequada e tampa com processo avançado de corrosão

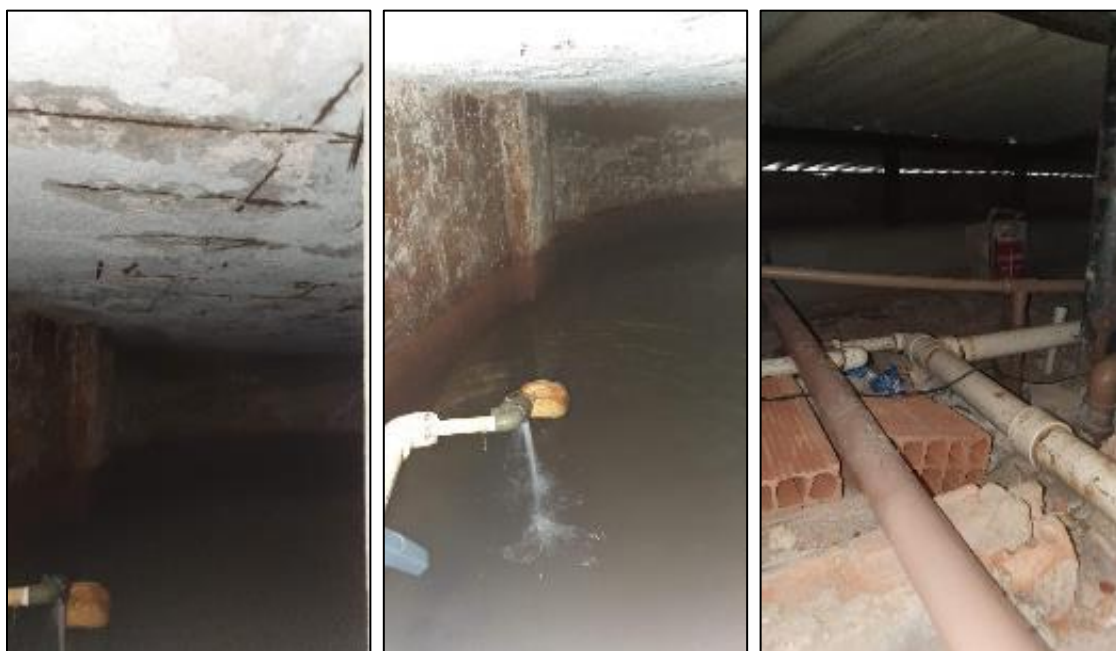
Reservatório superior com ferragens expostas e corroídas e tubulações do barrilete sem pintura

- v. Reparar os tetos dos reservatórios que contam com corrosão nas ferragens do concreto armado. Quando for realizar esta manutenção, é importante observar se o sistema de impermeabilização está deteriorado;

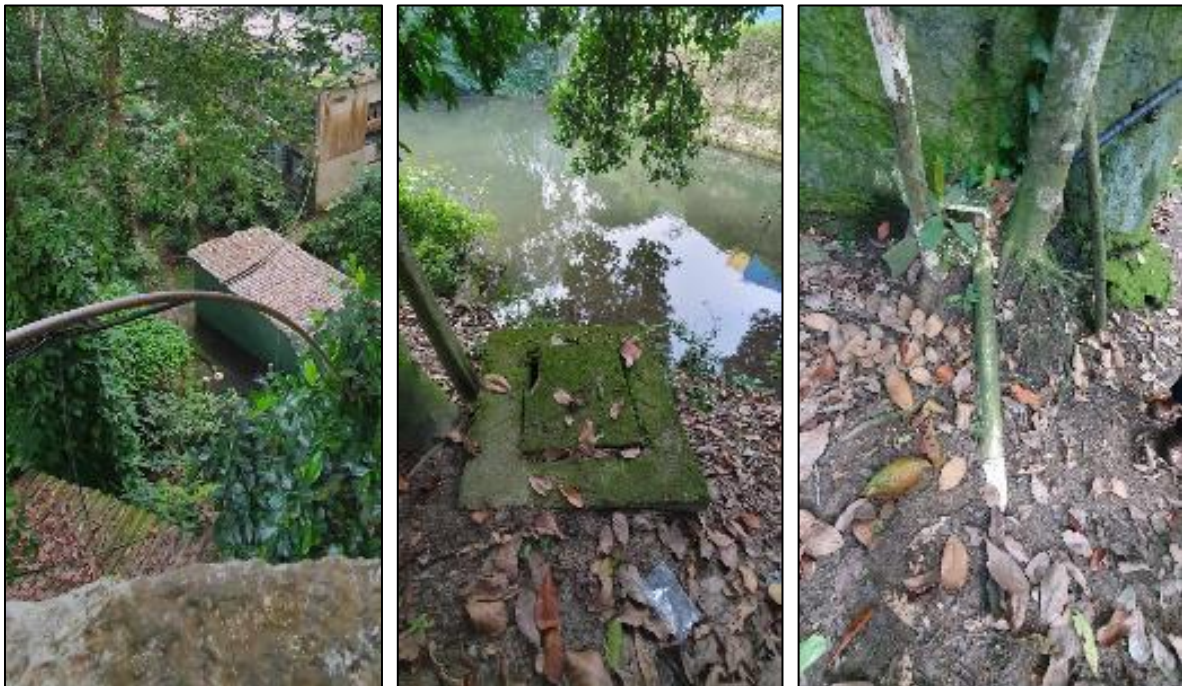
Tubulação deformada no castelo d'água e sistema de fossa e filtro próximo ao lago

- viii. Verificar o sistema de esgoto, no sentido de identificar se os dejetos estão sendo encaminhados para a fossa-filtro;
- ix. Realizar a limpeza de calhas, ralos e caixas de areia de forma regular, pois o acúmulo de folhas, galhos e sujeira nesses dispositivos pode obstruir o fluxo adequado das águas pluviais, levando a transbordamentos, infiltrações e danos nas estruturas do condomínio.
- x. Revisar todas as conexões das tubulações, pois juntas mal vedadas ou danos físicos nas tubulações podem resultar em vazamentos e infiltrações de água, causando danos nas estruturas do condomínio e até mesmo problemas de umidade e mofo nos interiores.

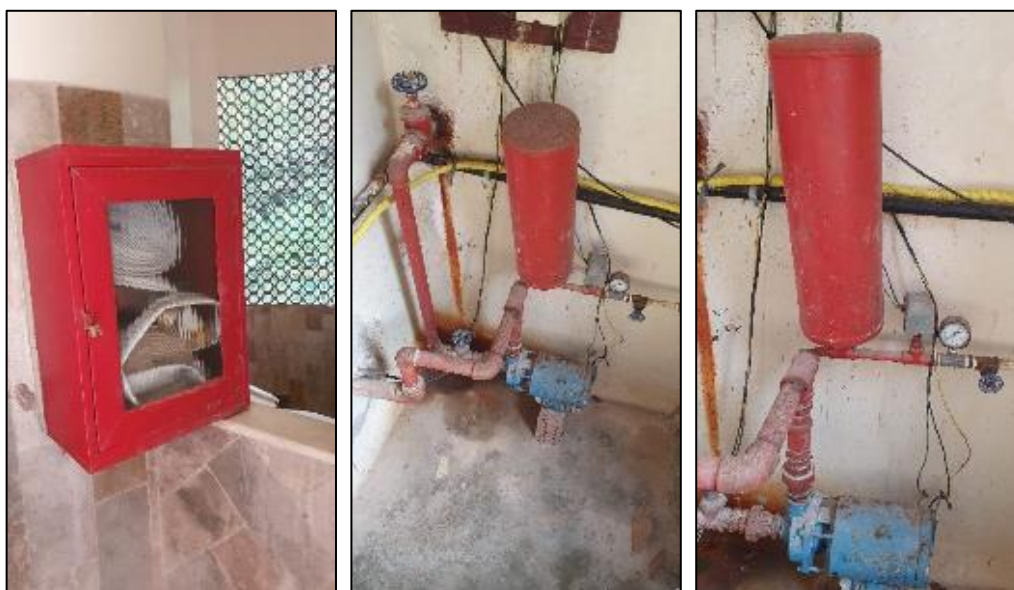
Também foi constatado que o sistema de incêndio encontra-se despressurizado, evidenciado pelo manômetro zerado da bomba de incêndio. Além disso, a bomba está inadequadamente apoiada em um tijolo, apresentando fiação exposta, emendas e sinais de corrosão em seu corpo. Os componentes da bomba estão em um estado depreciação acentuada, impossibilitando a verificação de seu funcionamento adequado. Observou-se indícios de vazamentos no sistema, bem como corrosão em diversos trechos da tubulação e suas conexões.

Hidrante com cadeado e sem sinalização e bomba de incêndio deteriorada e indevidamente apoiada

- vi. Reparar da fiação exposta e emendas na fiação da bomba de incêndio por um eletricitista qualificado;
- vii. Tratar a corrosão presente no corpo da bomba de incêndio, na tubulação e conexões, que pode envolver a limpeza, remoção da corrosão e aplicação de revestimentos ou proteções anticorrosivas apropriadas.
