AUDITORIAS A ESTAÇÕES ELEVATÓRIAS GERIDAS PELA INFRAQUINTA, E.M.

Relatório Final

Volume I – Estações elevatórias do sistema de abastecimento de água

Estudo realizado para Infraquinta, Empresa de Infraestruturas da Quinta
do Lago, E.M.

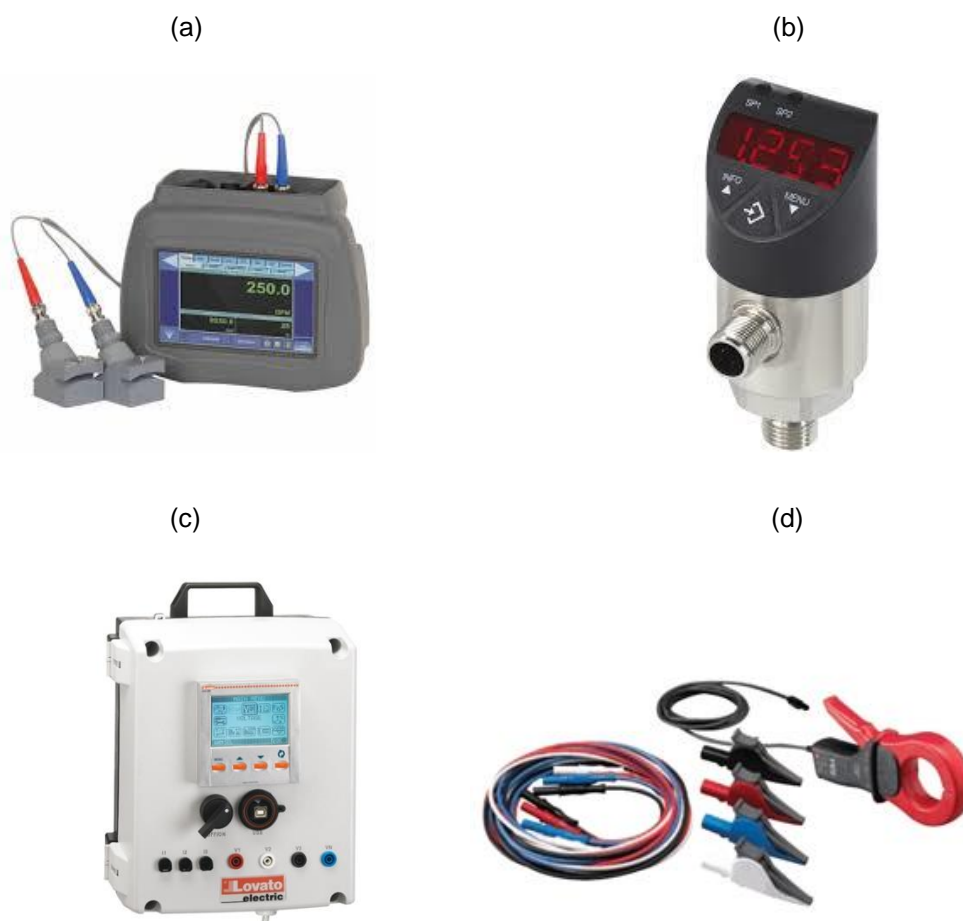
Figura 2. Equipamento utilizado nas campanhas de medição (a) caudalímetro ultrassónico, (b) transdutor de pressão, (c) analisador de potência e (d) pinças amperimétricas.

O caudal foi medido no ramal a montante de cada grupo com um caudalímetro ultrassónico não intrusivo Dynasonics DXN (Figura 2a). De acordo com o fabricante, este equipamento tem uma

A pressão hidráulica foi medida a montante e a jusante das bombas usando dois transdutores de pressão Wika PDS-31 (Figura 2b), com uma escala de medição de 0.0-2.5 bar e 0.0-6.0 bar, respetivamente. Os transdutores foram instalados na conduta principal a montante de todos os grupos e na flange de jusante de cada grupo eletrobomba. A incerteza associada às medições de pressão é inferior a 0.5% da pressão máxima da escala de medição, ou seja 0.125 m e 0.30 m para os transdutores 2.5 bar e 6.0 bar, respetivamente.

As potências ativa e reativa foram medidas a montante do variador de velocidade de cada grupo utilizando um analisador de potência Lovato Electric DMG800 (Figura 2c). A obtenção destas grandezas foi efetuada através da medição da tensão composta no barramento das três fases e da medição da corrente em cada fase (L1, L2, L3) a montante do variador de velocidade ou das proteções térmicas dos grupos eletrobombas. A incerteza associada à medição de potência ativa e reativa é da ordem de 1% dos valores medidos.

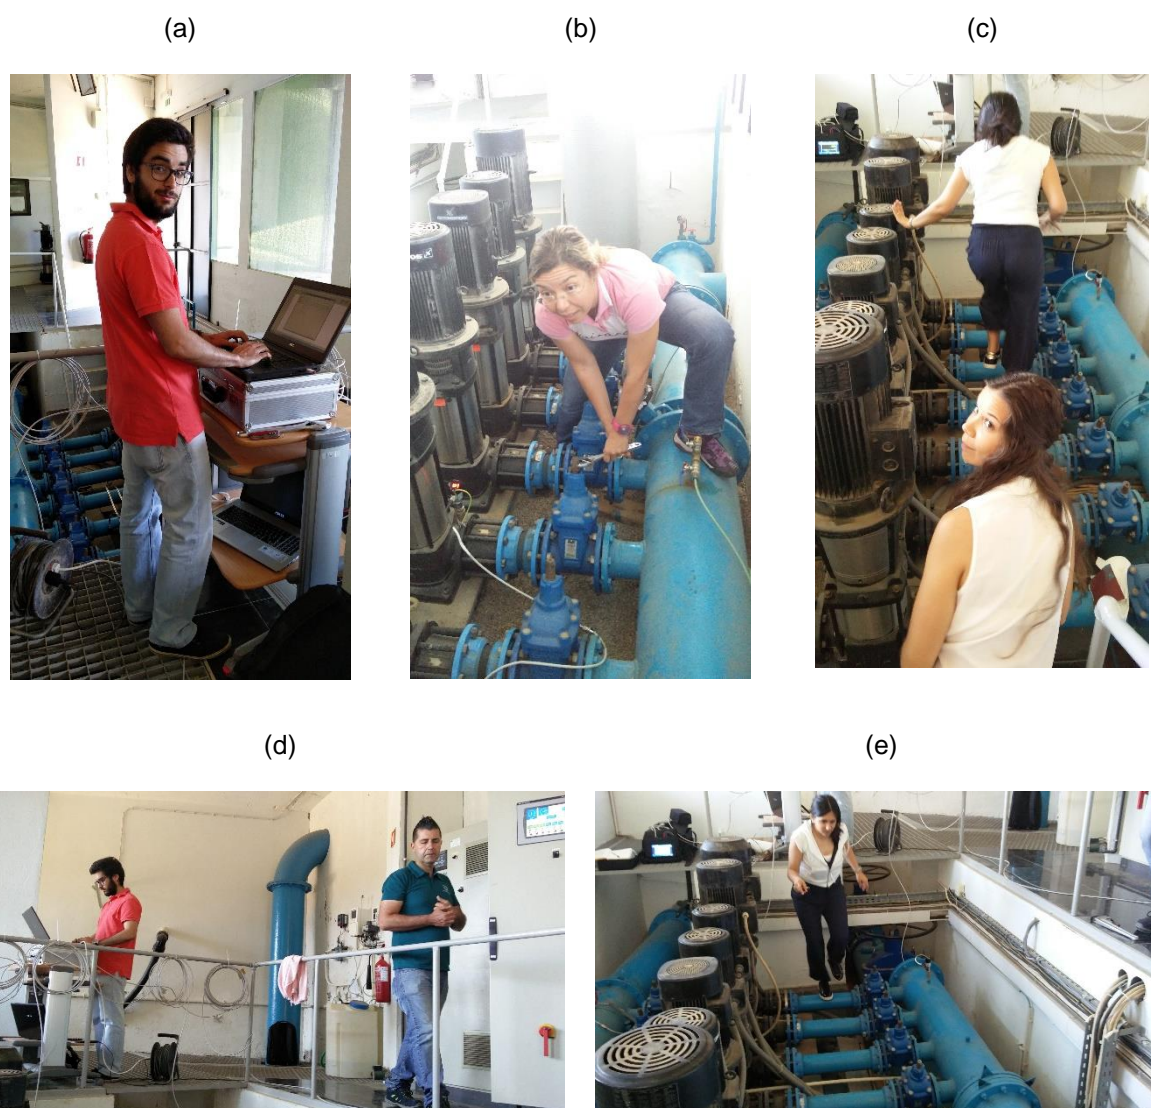
Figura 5 – Campanha de medições na EE associada ao reservatório principal

Para cada grupo eletrobomba auditado o caudal bombeado foi regulado através do fechamento manual da válvula de seccionamento a jusante do grupo Figura 5b. Todas as medições relativas ao mesmo grupo eletrobomba foram realizadas em simultâneo durante um período de 30 s e com uma frequência de aquisição de 1000 Hz para cada caudal ensaiado, utilizando uma plataforma portátil de aquisição dos dados recebidos dos instrumentos de medição. Para cada medição efetuada, foram calculados os valores médios e desvios padrão, referente às condições de aquisição referidas.

Apresentam-se fotografias da realização da campanha na Figura 5, das medições de caudal e de pressão efetuadas nos ramais dos grupos na Figura 6 e de medições realizadas com o analisador de energia nos dois quadros elétricos na Figura 7.

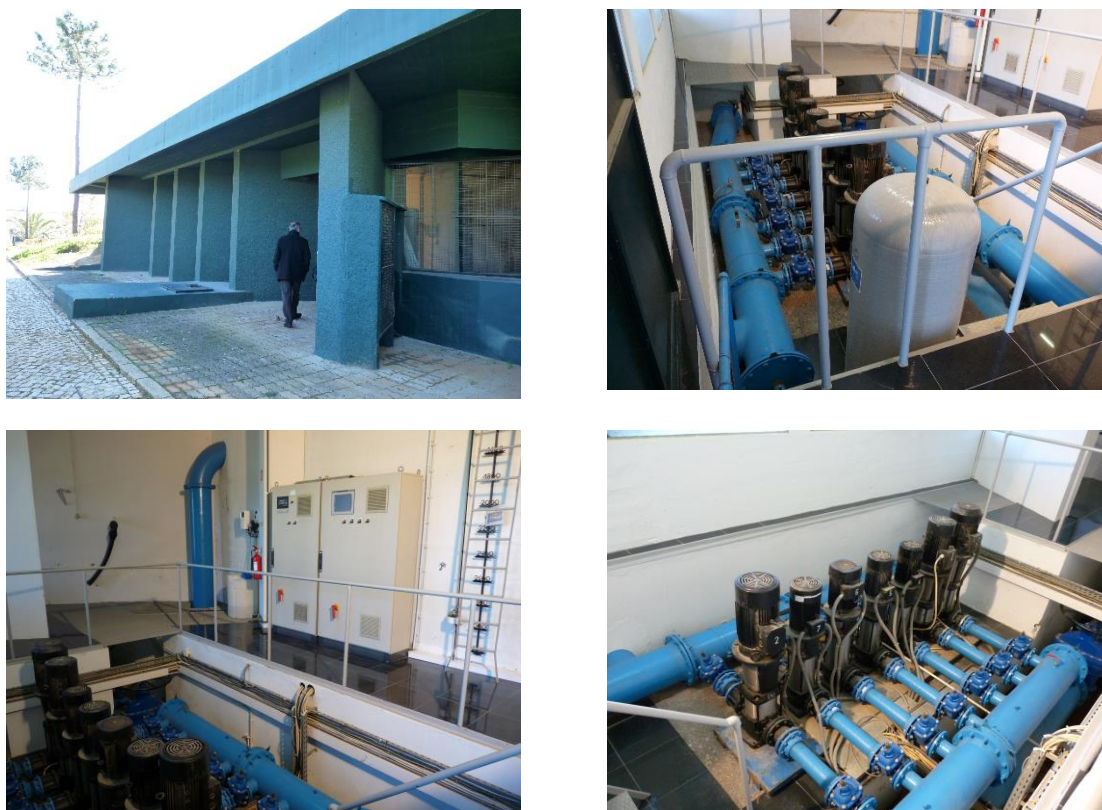
Figura 8 – Vista geral da EE associada ao Reservatório Principal

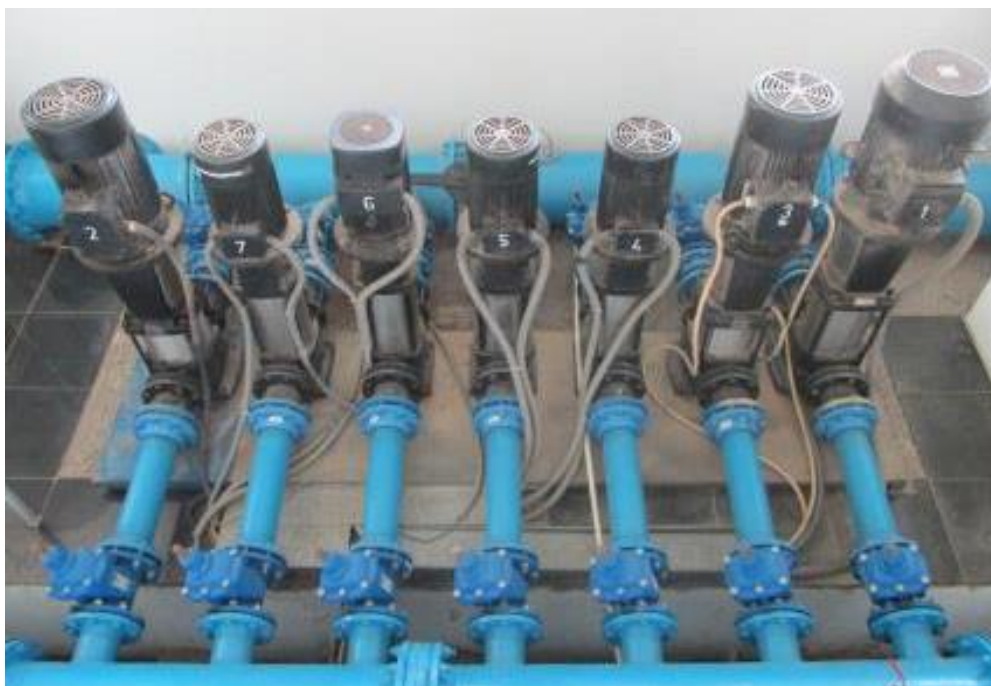
Figura 21 – Disposição dos grupos eletrobomba da EE associada ao Reservatório Principal.

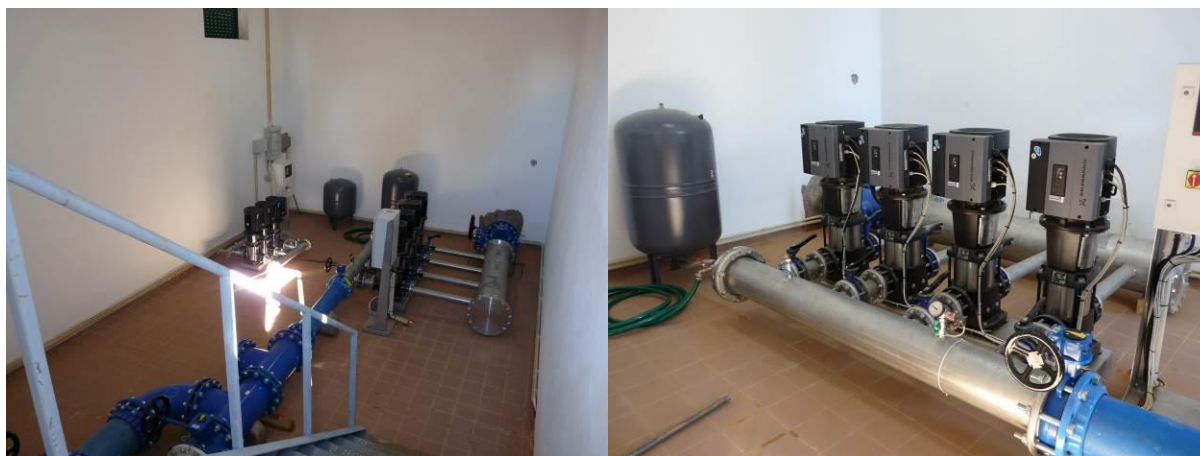
Figura 30 – Estação elevatória de Pinheiros Altos

Sistema	Abastecimento de água					
Descrição	A EE localiza-se em edifício independente dentro do recinto do reservatório principal.					
Características Técnicas	N.º de grupos eletrobomba: 3+1 de reserva (instalados em paralelo)					
	Características de cada grupo:					
	Grupo	Marca/ID	Q _N (l/s)	H _N (m)	P1 (kW)	P2 (kW)
	1 a 4	Grundfos CRE 45-2 AFAE-HQQE	15	57.2	12.3	11.2
Ano de construção	2012: Edifício; 2014: Equipamento
