Asbestinventarisatetest

Aardseweg 60, 2440 Geel

Attestnummer : 20231113-000001.000

Uitgegeven op : 13.11.2023

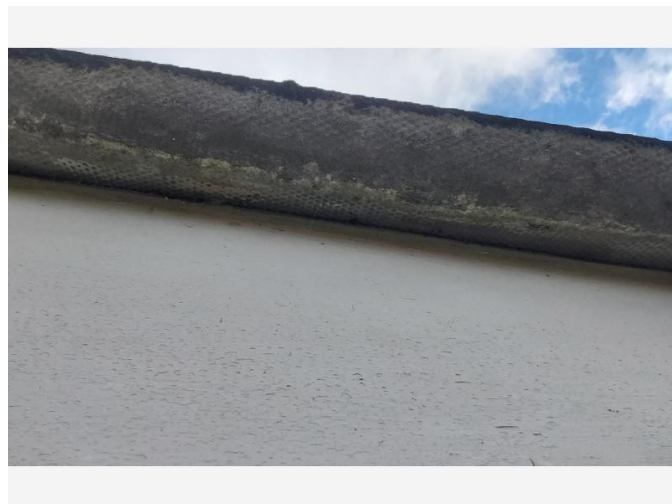
Het asbestmateriaal valt onder de mijlpaal van 2034.

Eindbeoordeling materiaalarisico	Laag materiaalarisico en/of verlaagde kans op vezelvrijgave
----------------------------------	---

Gebondenheid	Categorie 1: hechtgebonden in oorsprong
Asbestsoort (vezeltype)	Alleen chrysotiel
Asbestconcentratie	Laag (< 50%)
Afschermingsgraad van het gehele materiaal	Geheel of deels vrij aan de buitenlucht
Toestand van het materiaal	Licht beschadigd, licht verweerd. Intact materiaal type Pical – asbestboard of categorie III 'gebondenheid'

Beschrijving	Golfplaten
Omgeving	Buiten
Primaire drager	Dak- en gevelbekleding
Asbestmateriaal	Dak- en gevelbekleding - Golfplaat
Bindmiddel van asbestmateriaal	Cement
Gebondenheid op basis van bindmiddel	Hecht
Hoeveelheid (oppervlakte - aantal)	• 60,00 m ² - 1 stuk
Totale oppervlakte	60,00 m ²
Eenvoudig bereikbaar	Ja
Bevestigingswijze	• Geschroefd
Identificatiemethode	Vaststelling zonder monsternamen

Verwijderen

- Zorg voor een veilig beheer. Vermijd het beschadigen van het asbestmateriaal. Controleer de toestand jaarlijks op wijzigingen.
- Voer bijkomende staalname(s) uit.

- Eenvoudige handelingen: mag via doe-het-zelf of door werknemer(s) met opleidingsattest eenvoudige handelingen door aannemer met opleidingsattest eh door grote oppervlakte en verwerking

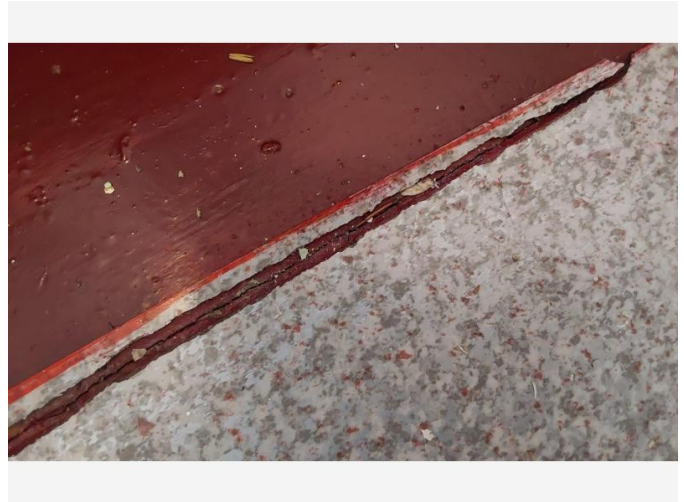
Fiche 3: Covinyl tegels (met monstername(geen asbest)).

Geen asbest

#	Type	Referentie	Resultaat
3.1	Puntmonster	mm04	Geen asbest

Bindmiddel van materiaal	Kunststof of -hars
Gebondenheid op basis van bindmiddel	Hecht
Hoeveelheid (oppervlakte - dikte - aantal)	• 3,00 m ² - 0,50 cm - 1 stuk
Totaal volume	0,015 m ³
Identificatiemethode	Vaststelling met monstername
Destructieve handeling voor identificatie	Nee

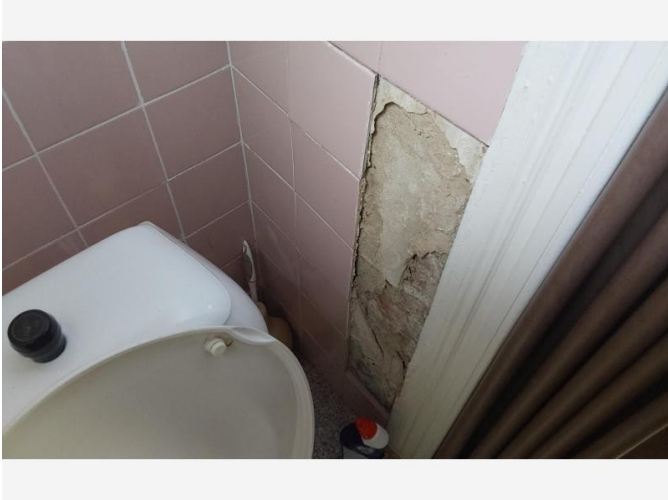
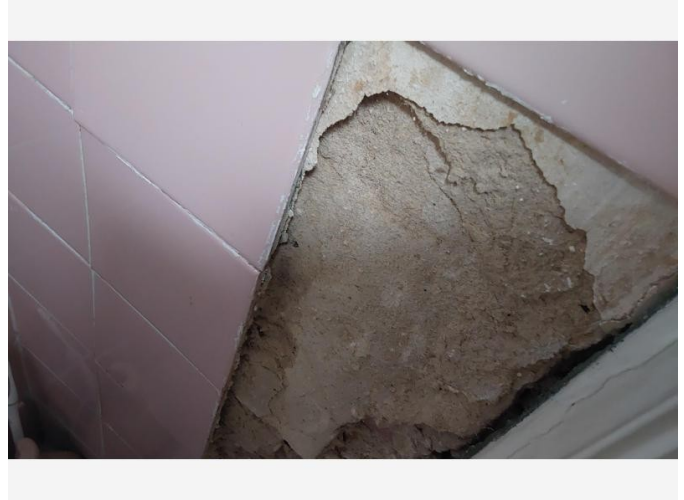
Fiche 4: fiance tegel met lijm(met monstername)geen asbest

Geen asbest

#	Type	Referentie	Resultaat
4.1	Puntmonster	mm05	Geen asbest

Bindmiddel van materiaal	Cement
Gebondenheid op basis van bindmiddel	Hecht
Hoeveelheid (oppervlakte - dikte - aantal)	<ul style="list-style-type: none"> • 10,00 m² - 0,98 cm - 1 stuk
Totaal volume	0,098 m ³
Identificatiemethode	Vaststelling met monstername
Destructieve handeling voor identificatie	Nee

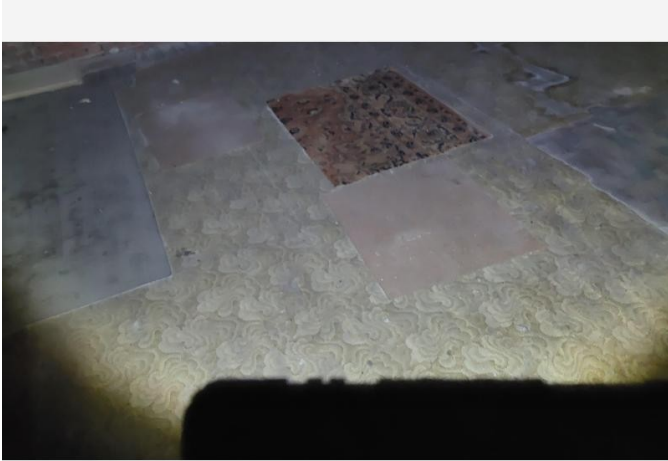
Fiche 5: Vloervinyl (met monstername)

Geen asbest

#	Type	Referentie	Resultaat
5.1	Puntmonster	mm03	Geen asbest

Primaire drager	Vloer
Bindmiddel van materiaal	Kunststof of -hars
Gebondenheid op basis van bindmiddel	Hecht
Hoeveelheid (oppervlakte - aantal)	<ul style="list-style-type: none"> • 40,00 m² - 1 stuk
Totale oppervlakte	40,00 m ²
Identificatiemethode	Vaststelling met monstername
Destructieve handeling voor identificatie	Nee
