# Asbestinventarisatetest

Zandputlaan 59, 2400 Mol

Attestnummer : 20231124-000210.000

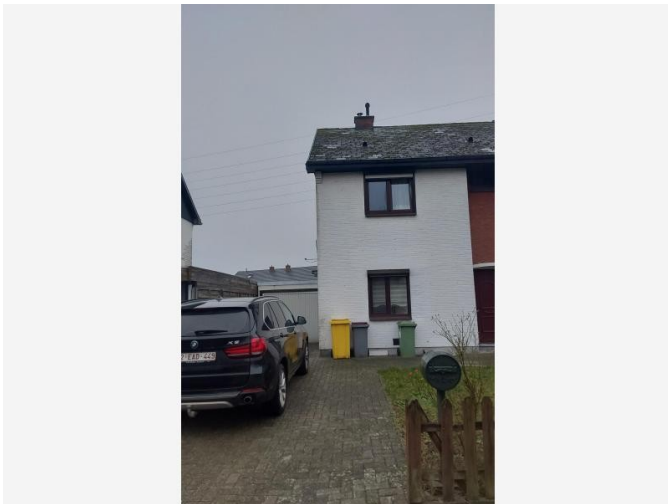
Overzichtsfoto

Detailfoto

Eindbeoordeling materiaalarisico	Laag materiaalarisico en/of verlaagde kans op vezelvrijgave
----------------------------------	---

Gebondenheid	Categorie 1: hechtgebonden in oorsprong
Asbestsoort (vezeltype)	Crocidoliet aanwezig
Asbestconcentratie	Laag (< 50%)
Afschermingsgraad van het gehele materiaal	Geheel of deels vrij aan de buitenlucht
Toestand van het materiaal	Licht beschadigd, licht verweerd. Intact materiaal type Pical – asbestboard of categorie III 'gebondenheid'

Beschrijving	Leien hoofddak
Omgeving	Buiten
Primaire drager	Schuin dak
Asbestmateriaal	Dak- en gevelbekleding - Lei, shingle
Bindmiddel van asbestmateriaal	Cement
Gebondenheid op basis van bindmiddel	Hecht
Hoeveelheid (oppervlakte - aantal)	• 100,00 m <sup>2</sup> - 1 stuk
Totale oppervlakte	100,00 m <sup>2</sup>
Eenvoudig bereikbaar	Ja
Bevestigingswijze	• Geschroefd • Genageld, geniet

Identificatiemethode	Vaststelling zonder monstername
Destructieve handeling voor identificatie	Nee

Het asbestmateriaal valt onder de mijlpaal van 2034.

Verwijderen

- Zorg voor een veilig beheer. Vermijd het beschadigen van het asbestmateriaal. Controleer de toestand jaarlijks op wijzigingen.
- Voer bijkomende staalname(s) uit.

- Eenvoudige handelingen: mag via doe-het-zelf of door werknemer(s) met opleidingsattest eenvoudige handelingen  
Door aannemer met opleidingsattest eh door grote oppervlakte en verwerking
