Asbestinventarisatetest

Larumseweg 20, 2440 Geel

Attestnummer : **20240110-000074.000**

Zone 1: Hoofdgebouw

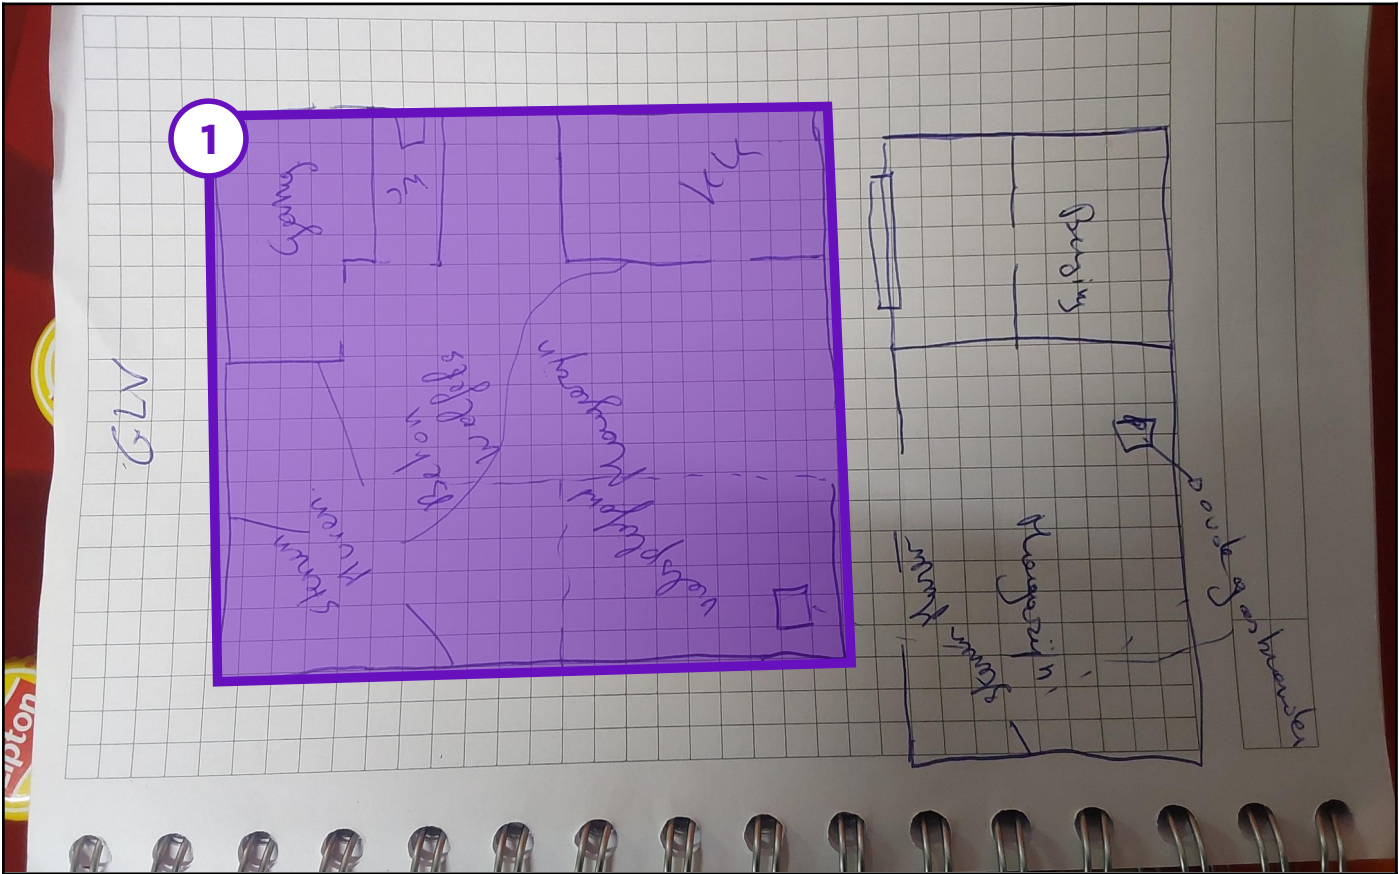
Plan 1.1: Plafonds

Beschrijving	Type	Actie
1. Betonnen welfsels plafond	Advies	-

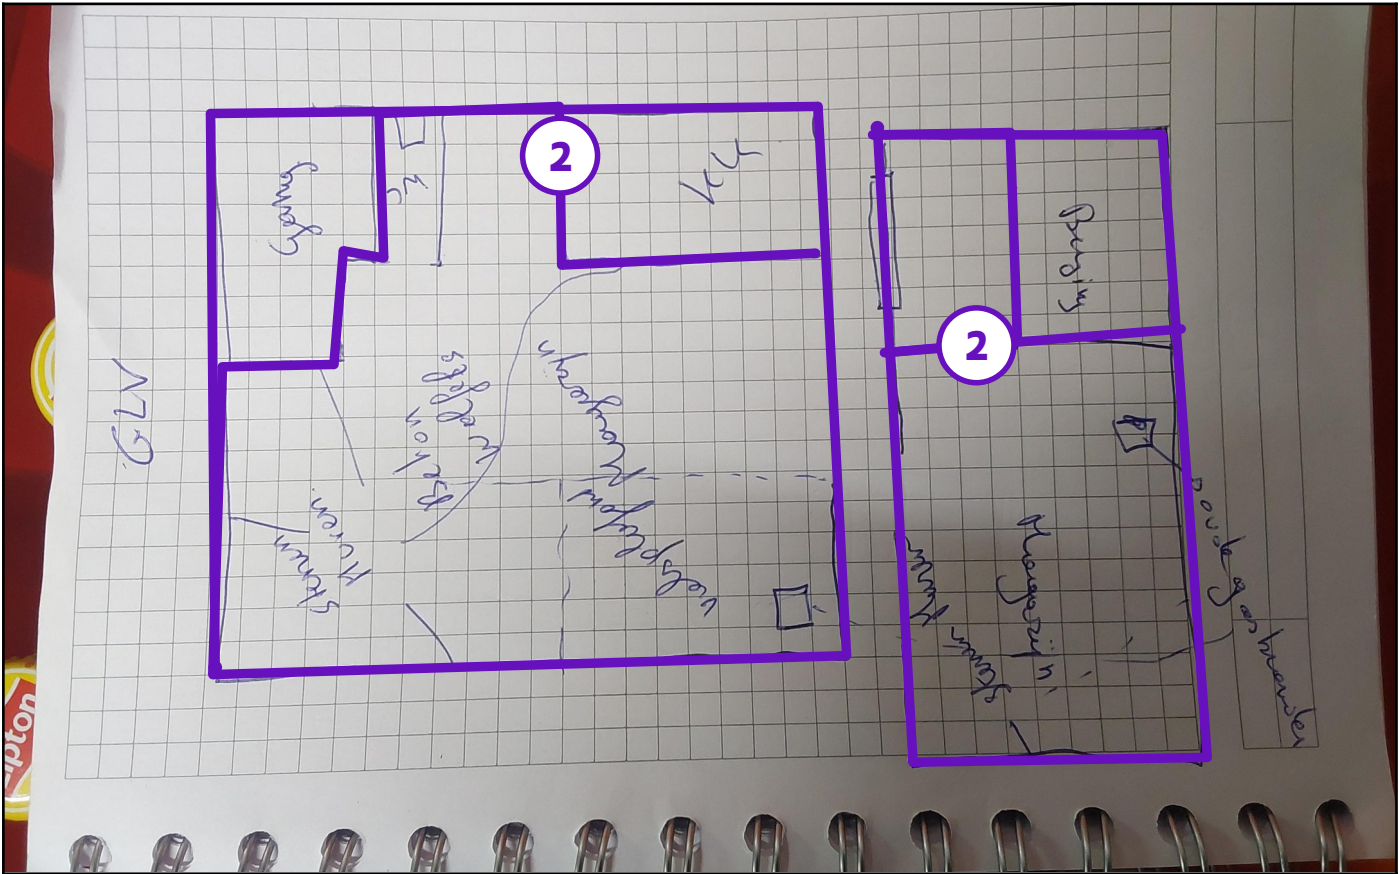
Plan 1.2: Muren

Beschrijving	Type	Actie
2. Muren	Advies	-

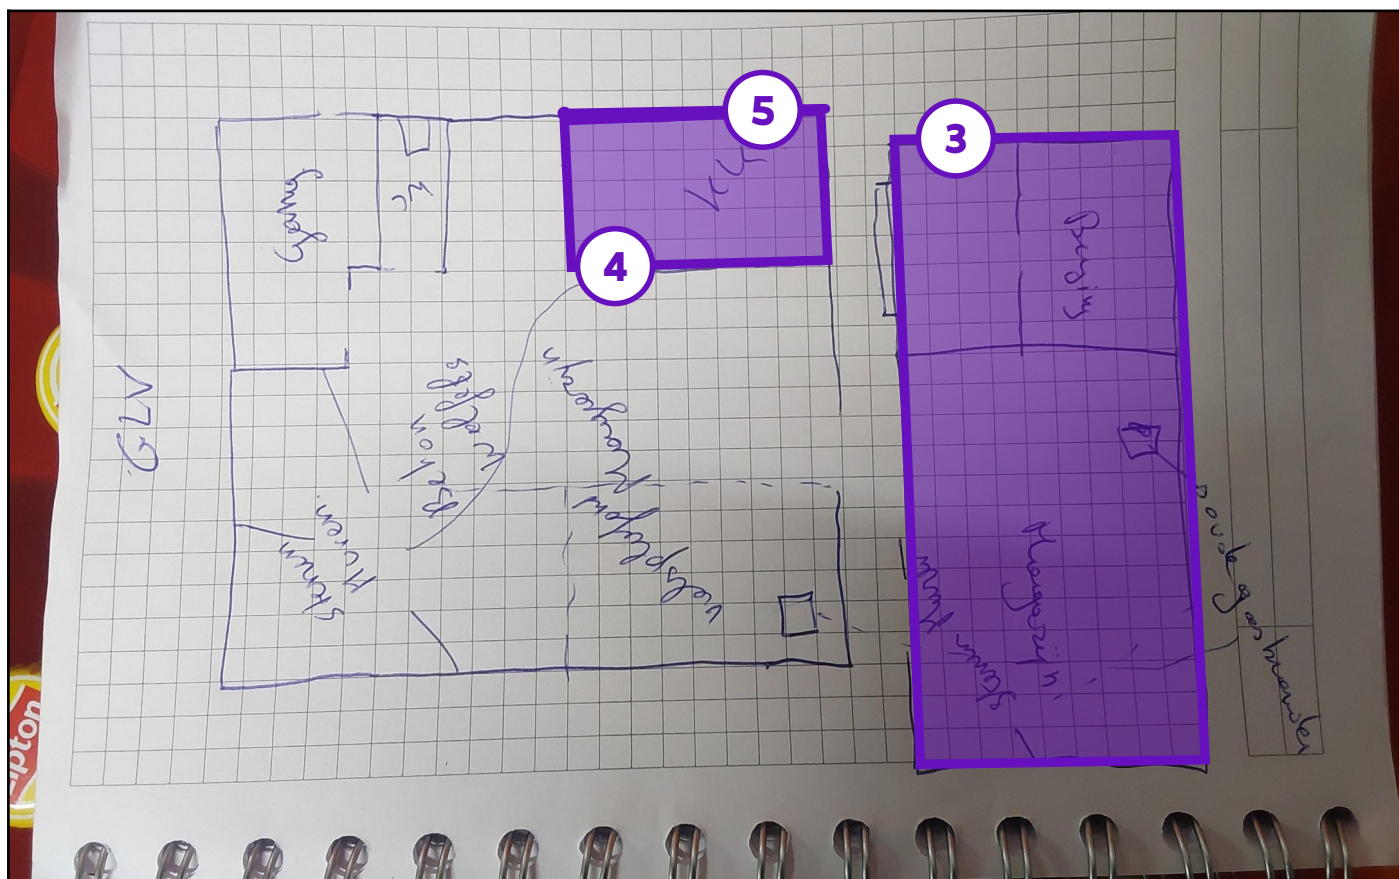
Plan 1.3: Plan

Beschrijving	Type	Actie
3. Geïsoleerde dakplaten	Advies	-
4. Vloertegels keuken	Advies	-
5. Tegels muren keuken	Advies	-

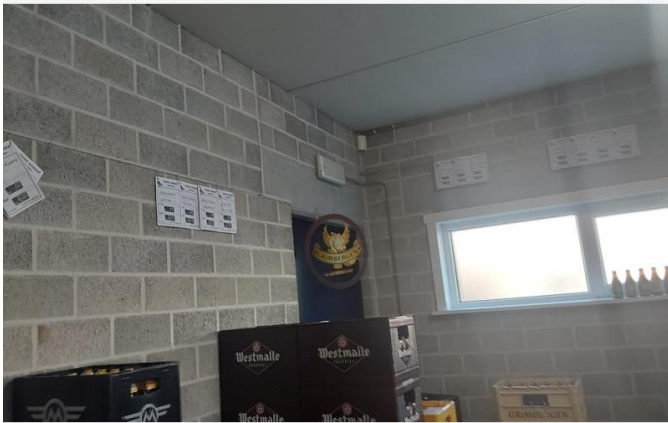
Vrije foto

Plafond zijn opgebouwd in betonnen welfsels en zijn niet asbesthoudend

Identificatiemethode	Vaststelling & expertise (niet-asbestverdacht)
Primaire drager	Plafond

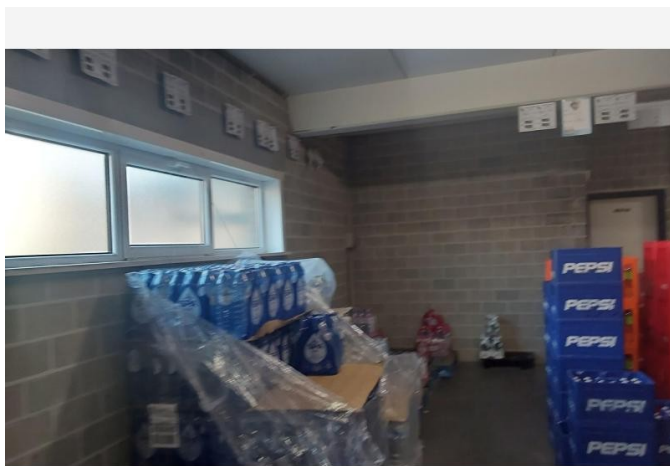
Vrije foto

Muren zijn opgebouwd in betonnen stenen en hebben geen bezetting en dus niet asbesthoudend

Identificatiemethode	Vaststelling & expertise (niet-asbestverdacht)
Primaire drager	Binnenwand

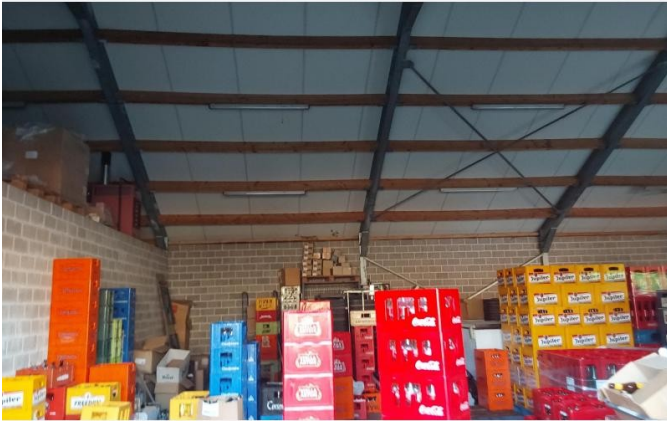
Vrije foto

Geïsoleerde dakplaten zijn niet asbestverdacht.

Identificatiemethode	Vaststelling & expertise (niet-asbestverdacht)
Primaire drager	Schuin dak

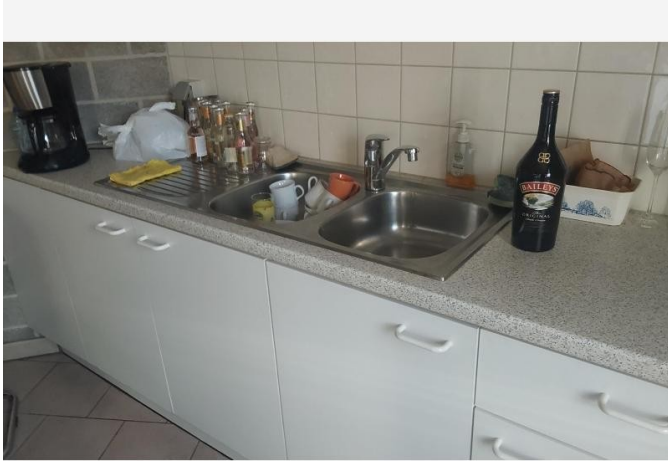
Vrije foto

Muurtegels keukenintact deskundige kan geen uitspraak doen over de lijm onderliggend.

Identificatiemethode	Vaststelling & expertise (niet-asbestverdacht)
Primaire drager	Binnenwand
