# Asbestinventarisatetest

Laar 32/5, 2400 Mol

Attestnummer : **20231124-000234.000**

**Asbestveilig**

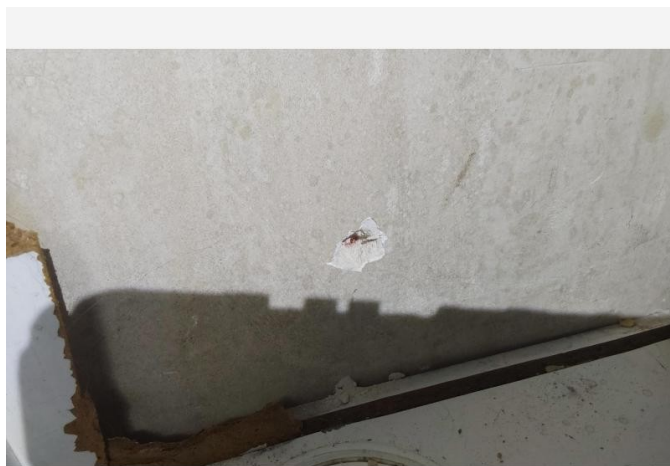
## Fiche 2: Pleister muren(met monstername)

Geen asbest

#	Type	Referentie	Resultaat
2.1	Mengmonster	mm01	Geen asbest

Beschrijving	Pleister muren(met monstername)
Omgeving	Binnen
Primaire drager	Binnenwand
Bindmiddel van materiaal	Gips - kalk

Gebondenheid op basis van bindmiddel	Niet-hechtgebonden
Hoeveelheid (oppervlakte - dikte - aantal)	<ul style="list-style-type: none"> <li>• 200,00 m<sup>2</sup> - 1,00 cm - 1 stuk</li> </ul>
Totaal volume	2,00 m <sup>3</sup>
Identificatiemethode	Vaststelling met monstername
Destructieve handeling voor identificatie	Nee
Opmerking	Deze oppervlakte is een beredeneerde schatting , er worden geen rechten verleend aan deze oppervlakten. De dikte is een schatting die voorkomt uit de monsterplaatsen en is daarom niet altijd represenatatief.
