# Asbestinventarisatetest

Vredestraat 135/3, 2300 Turnhout

Attestnummer : 20231215-000008.000

## Zone 1: Hoofdgebouw

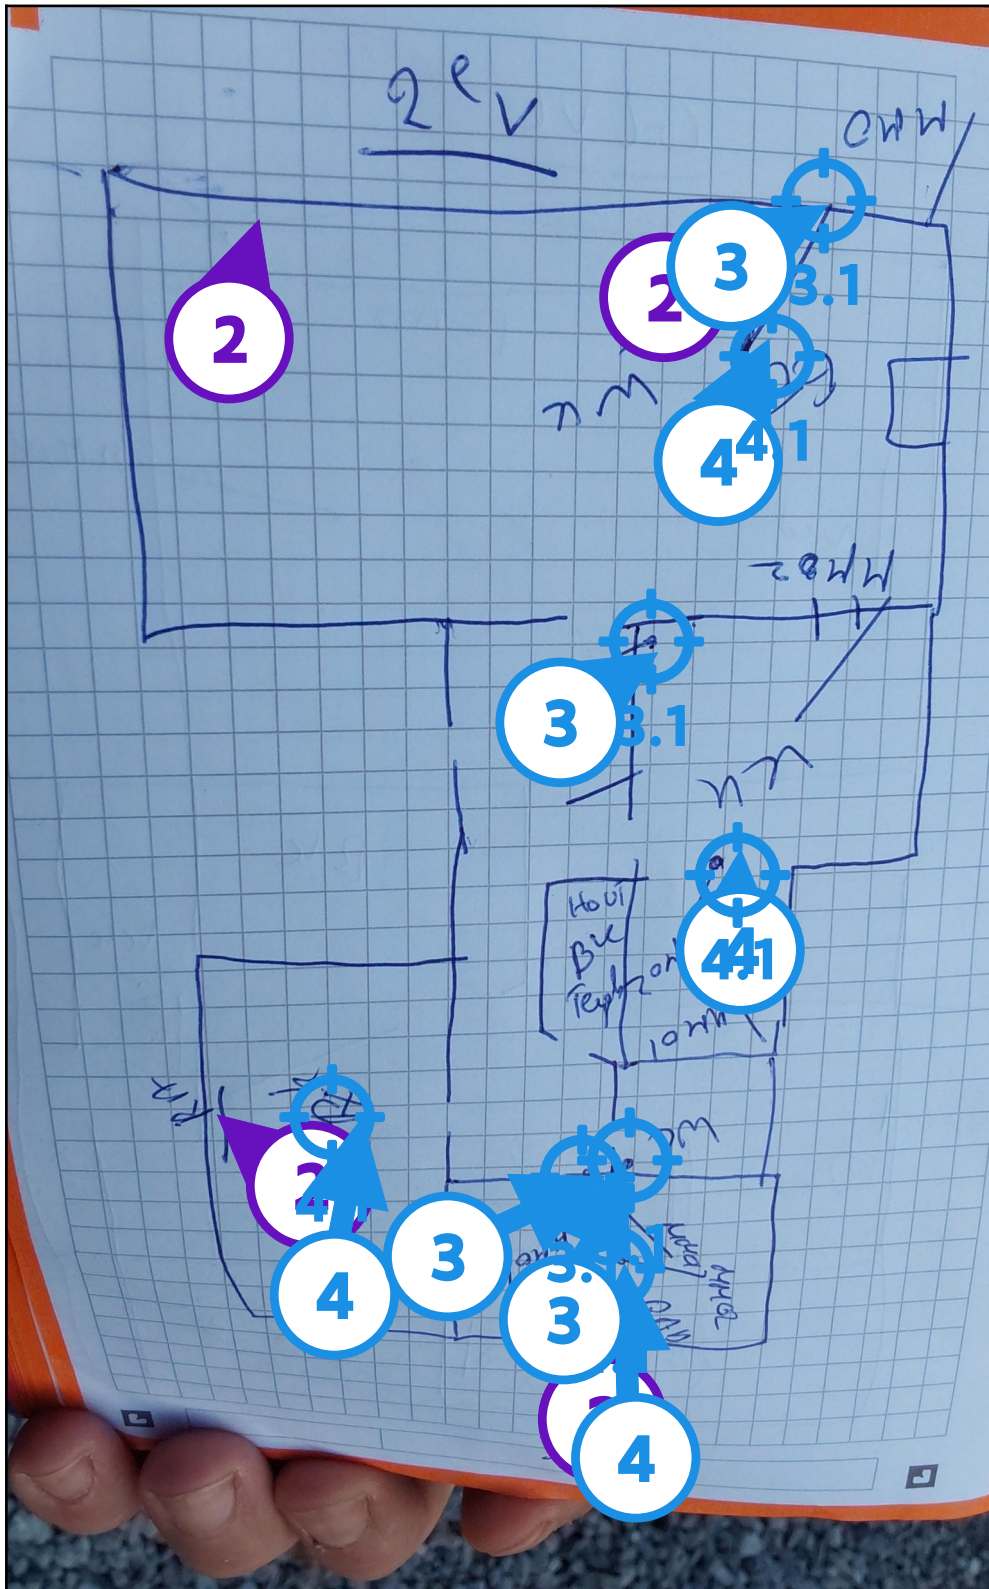
## Plan 1.1: Appartements plan

2. Radiatoren bestaande uit gekoppelde panelen	Advies	-
3. Pleister muren(met monstername)	Geen asbest	-
3.1 Code: mm01	Mengmonster	-
4. Pleister plafond(met monstername)	Geen asbest	-
4.1 Code: mm02	Mengmonster	-

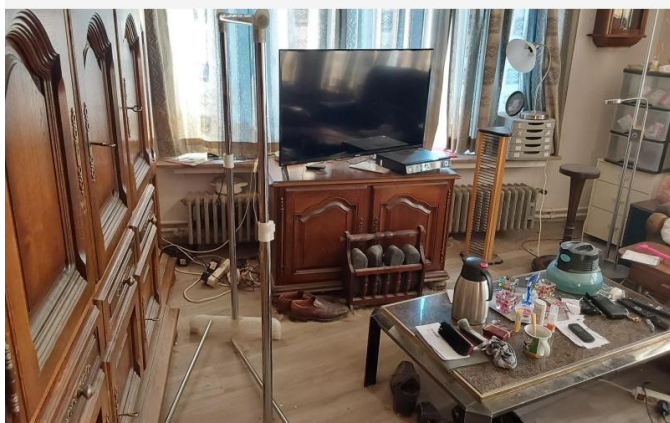
Vrije foto

Identificatiemethode	Redelijk vermoeden
Primaire drager	Ruimteverwarming
(Asbest)materiaal	Pakking, dichting
Bindmiddel	Karton - papier - viltachtig
Gebondenheid bindmiddel	Niet-hechtgebonden

MOGELIJKS bevat deze radiator een asbestpakking maar evengoed niet deze radiator is veilig in gebruik. Maar let op bij demonteren.

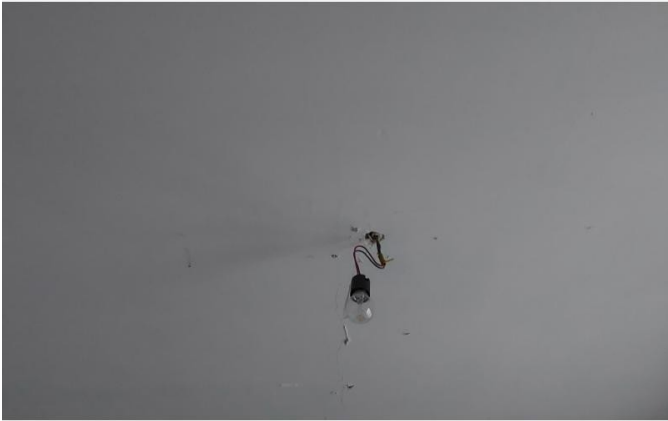
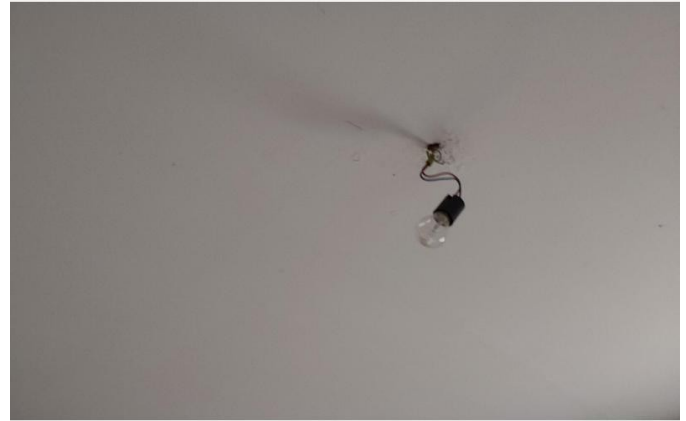
## Fiche 4: Pleister plafond(met monstername)

Geen asbest

#	Type	Referentie	Resultaat
4.1	Mengmonster	mm02	Geen asbest

Beschrijving	Pleister plafond(met monstername)
Omgeving	Binnen
Primaire drager	Plafond
Bindmiddel van materiaal	Gips - kalk

Gebondenheid op basis van bindmiddel	Niet-hechtgebonden
Hoeveelheid (oppervlakte - dikte - aantal)	<ul style="list-style-type: none"> <li>• 95,00 m<sup>2</sup> - 1,00 cm - 1 stuk</li> </ul>
Totaal volume	0,95 m <sup>3</sup>
Identificatiemethode	Vaststelling met monstername
Destructieve handeling voor identificatie	Nee
Opmerking	<p>Deze oppervlakte is een beredeneerde schatting , er worden geen rechten verleend aan deze oppervlakten. De dikte is een schatting die voorkomt uit de monsterplaatsen en is daarom niet altijd represenatatief.</p>
