# Asbestinventarisatetest

Boudewijnlaan 69/7, 3630 Maasmechelen

Attestnummer : 20240110-000134.000

**Asbestveilig**

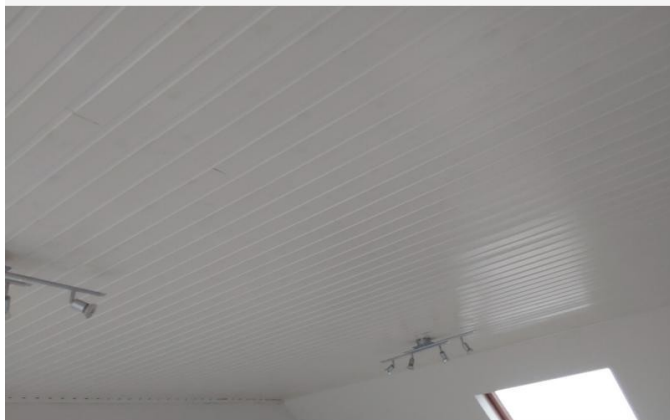
Houten plafonds zijn niet asbesthoudend. Deskundige kan geen uitspraak doen over onderliggende lagen.

Identificatiemethode	Vaststelling & expertise (niet-asbestverdacht)
Primaire drager	Plafond

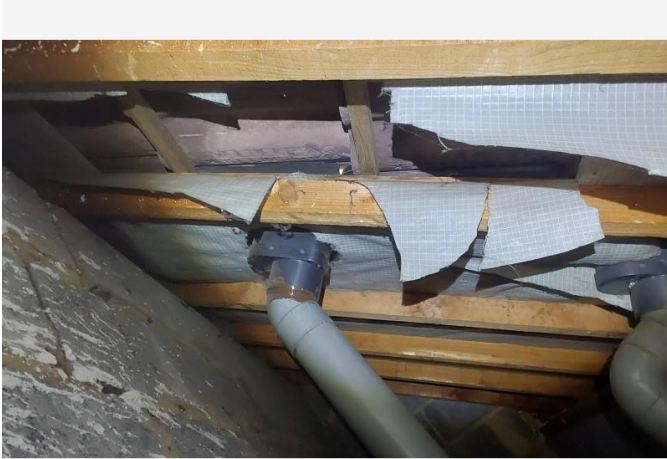
Onderdak in pvc. Pvc is niet asbesthoudend.

Identificatiemethode	Vaststelling & expertise (niet-asbestverdacht)
Primaire drager	Schuin dak

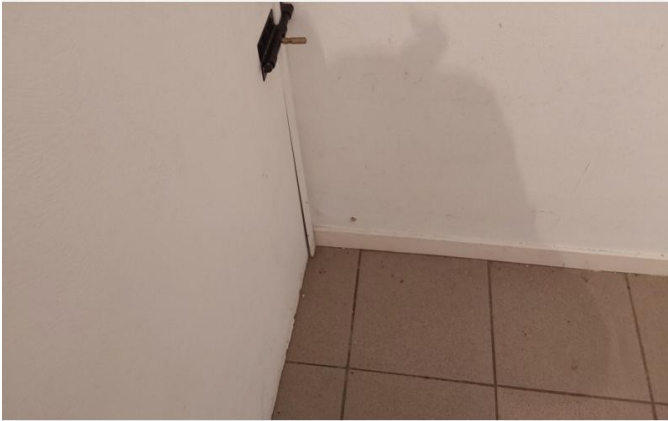
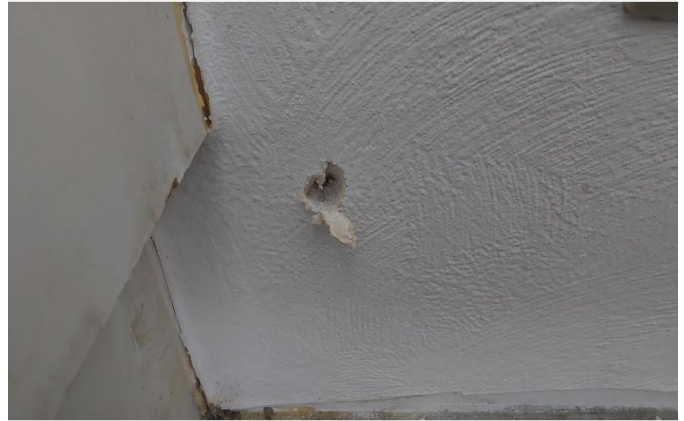
## Fiche 5: pleister muren

Geen asbest

#	Type	Referentie	Resultaat
5.1	Mengmonster	mm01	Geen asbest

Beschrijving	pleister muren
Omgeving	Binnen
Primaire drager	Binnenwand
Bindmiddel van materiaal	Gips - kalk

Gebondenheid op basis van bindmiddel	Niet-hechtgebonden
Hoeveelheid (oppervlakte - dikte - aantal)	<ul style="list-style-type: none"> <li>• 200,00 m<sup>2</sup> - 1,00 cm - 1 stuk</li> </ul>
Totaal volume	2,00 m <sup>3</sup>
Identificatiemethode	Vaststelling met monstername
Destructieve handeling voor identificatie	Nee
