Asbestinventarisatetest

Steenweg op Zevendonk 38A, 2300 Turnhout

Attestnummer : 20231112-000154.000

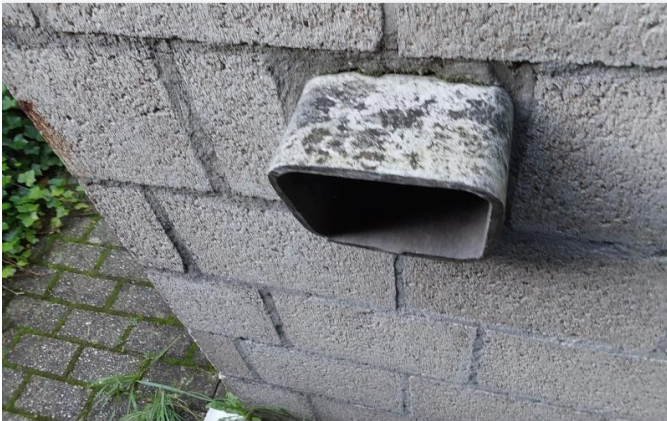
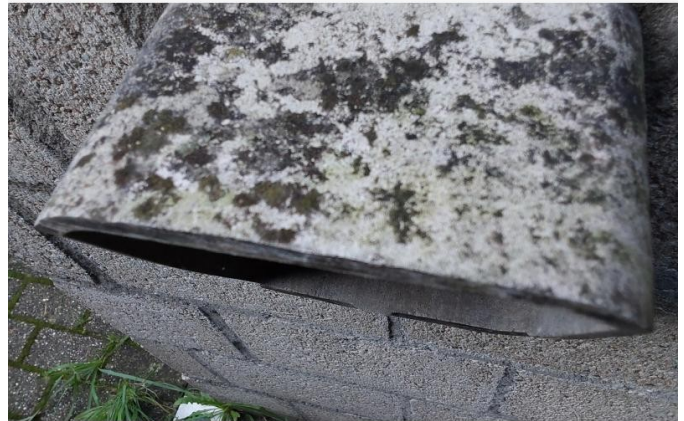
Overzichtsfoto

Detailfoto

Eindbeoordeling materiaalrisico	Verhoogd materiaalrisico en/of verhoogde kans op vezelvrijgave
---------------------------------	--

Gebondenheid	Categorie 1: hechtgebonden in oorsprong
Asbestsoort (vezeltype)	Crocidoliet aanwezig
Asbestconcentratie	Laag (< 50%)
Afschermingsgraad van het gehele materiaal	Geheel of deels (ook) vrij aan de binnenlucht
Toestand van het materiaal	Licht beschadigd, licht verweerd. Intact materiaal type Pical – asbestboard of categorie III 'gebondenheid'

Beschrijving	Verluchting buis (op vaststelling)
Omgeving	Grenst aan binnen- en buitenlucht
Primaire drager	Wand buitenschil
Asbestmateriaal	Buis, koker, leiding, pijp, doorvoer
Bindmiddel van asbestmateriaal	Cement
Gebondenheid op basis van bindmiddel	Hecht
Hoeveelheid (lengte - omtrek - dikte - aantal)	<ul style="list-style-type: none"> 1,00 m - 30,00 cm - 1,00 cm - 1 stuk
Totaal volume	0,003 m ³
Eenvoudig bereikbaar	Ja

Bevestigingswijze	<ul style="list-style-type: none"> • Geklemd • Verlijmd, ingegoten, versmeerd
Identificatiemethode	Vaststelling zonder monstername
Destructieve handeling voor identificatie	Nee

Verwijderen

- Zorg voor een veilig beheer. Vermijd het beschadigen van het asbestmateriaal. Controleer de toestand jaarlijks op wijzigingen.
- Voer bijkomende staalname(s) uit.

- Eenvoudige handelingen: mag via doe-het-zelf of door werknemer(s) met opleidingsattest eenvoudige handelingen door aannemer met opleidingsattest eh door grote oppervlakte en verwerking door lastige verlijming. ingemetst of ingebetoneerd is dit een lastige toepassing om in zijn geheel zonder breuken te verwijderen.

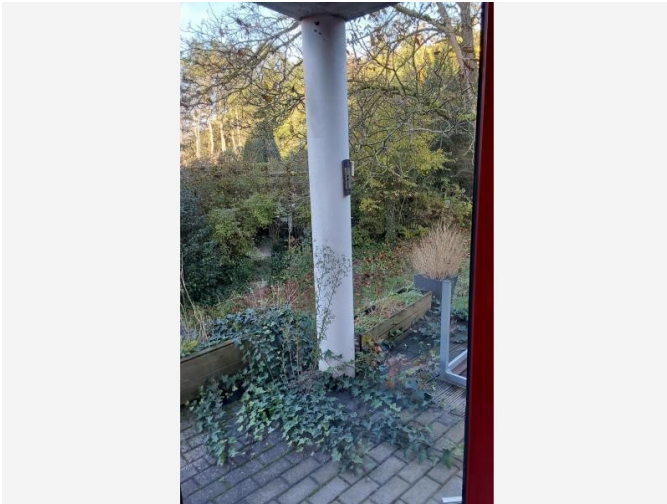
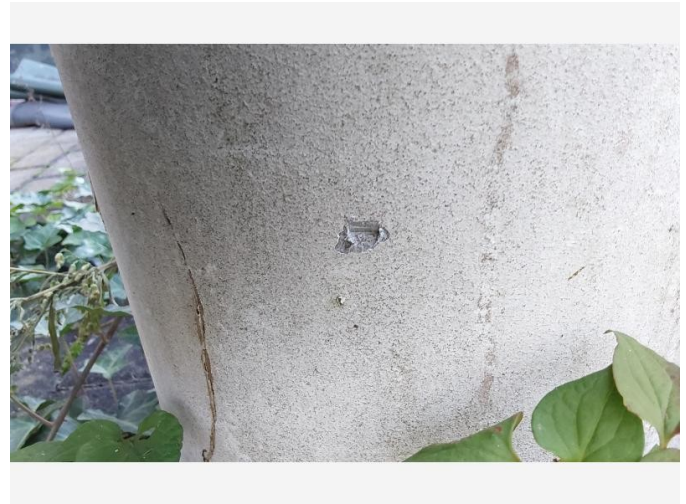
Overzichtsfoto

Detailfoto

Eindbeoordeling materiaalrisico	Laag materiaalrisico en/of verlaagde kans op vezelvrijgave
---------------------------------	--

Gebondenheid	Categorie 1: hechtgebonden in oorsprong
Asbestsoort (vezeltype)	Alleen chrysotiel
Asbestconcentratie	Laag (< 50%)
Afschermingsgraad van het gehele materiaal	Geheel of deels vrij aan de buitenlucht
Toestand van het materiaal	Licht beschadigd, licht verweerd. Intact materiaal type Pical – asbestboard of categorie III 'gebondenheid'

#	Type	Referentie	Resultaat
3.1	Puntmonster	mm02	Chrysotiel

Beschrijving	Verloren bekisting (met monstername)
Omgeving	Buiten
Primaire drager	Fundering-draagstructuur (horizontaal, verticaal)
Asbestmateriaal	Verloren bekisting - Buis, koker
Bindmiddel van asbestmateriaal	Cement
Gebondenheid op basis van bindmiddel	Hecht
Hoeveelheid (lengte - omtrek - dikte - aantal)	<ul style="list-style-type: none">3,00 m - 60,00 cm - 1,00 cm - 1 stuk

Totaal volume	0,018 m ³
Eenvoudig bereikbaar	Ja
Bevestigingswijze	<ul style="list-style-type: none"> • Geklemd • Verlijmd, ingegoten, versmeerd
Identificatiemethode	Vaststelling met monstername
Destructieve handeling voor identificatie	Nee

Zorgvuldig beheren

- Zorg voor een veilig beheer. Vermijd het beschadigen van het asbestmateriaal. Controleer de toestand jaarlijks op wijzigingen.
- Voer bijkomende staalname(s) uit.

- Eenvoudige handelingen: mag via doe-het-zelf of door werknemer(s) met opleidingsattest eenvoudige handelingen
de bekistingspaal kan pas verwijderd worden na afbraak van de volledige constructie , bevochtigen , losbeitelen en verpakken in plastic folie, gebruik PBM's , afvoeren als hechtgebonden asbestafval
