# AGUA PARA LA VIDA - NICARAGUA RÍO BLANCO

## INFORME FINAL PROYECTO DE AGUA POTABLE Y SANEAMIENTO

**Caño Seco**  
**Siuna**

**MARZO 2012.**

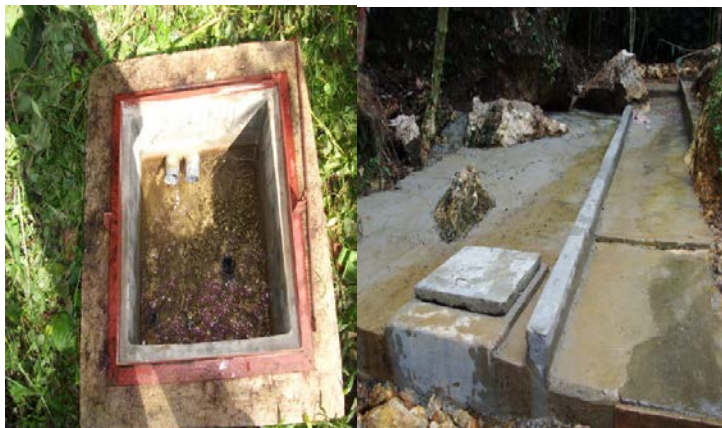
Se construyo una captación cerrada en el M1. Esta captación quedo equipado con su tubería de rebose y limpieza; tapa de visita, caja de acopio con, tubería de rebose y limpieza; tubería de entrada y de salida; al igual que su tapa metálica.

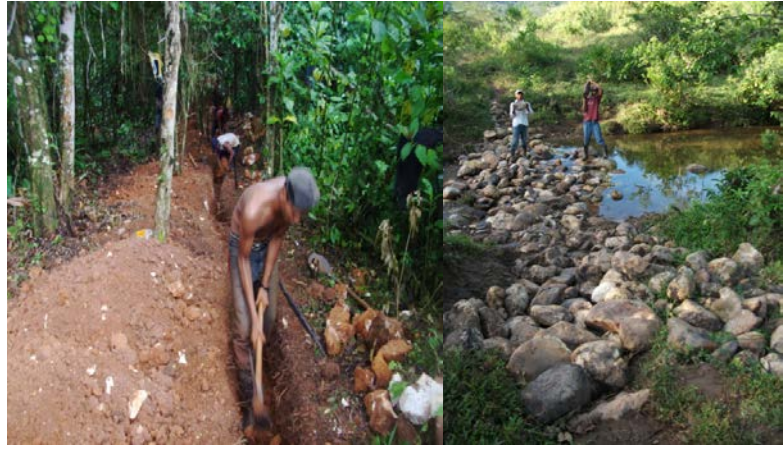
La LC, tiene una longitud de 7,549 m, se instaló tubería PVC desde 1/2" a 11/2".

Se realizaron cruces subterráneos en quebradas, utilizando tubería PVC SDR 41 de mayor diámetro para encamisar la tubería principal que lleva el agua al lugar de destino.

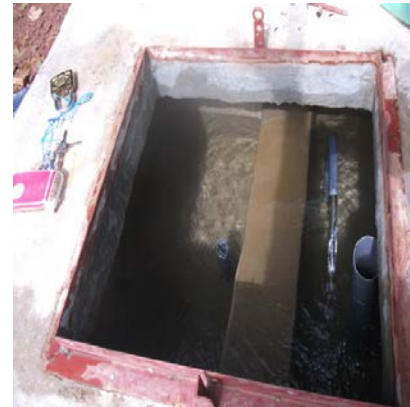
Se construyeron dos cajas rompe presión con el objetivo de reducir la presión en la tubería para evitar desperfectos en ella.

Las cajas rompe presión están construidas con paredes de ladrillos cuarterón. Estas cajas rompe presión contienen, tubería de rebose y limpieza, tubería entrada y salida, tapa metálica para la inspección y mantenimiento.

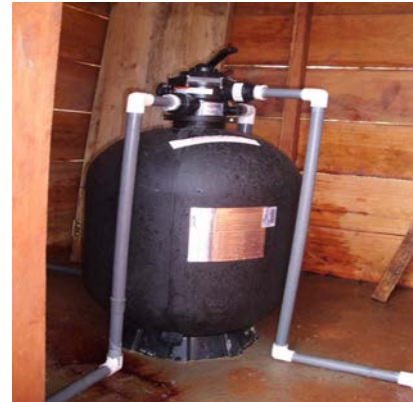
Se instaló dos filtros, uno en cada sector para reducir o regular el PH del agua. Estos se encuentran dentro de un área de 2 metros cuadrados cada uno, se le construyó una caseta con paredes de madera y techo de zinc para protegerlos del contacto con animales y personas ajenas al sistema. Estos filtros ayudan a regular el PH y se les agregó 300 libras de calcita lo que permitirá la reducción de la acidez del agua. Este filtro cuenta con tuberías y accesorios de entrada, salida y rebose.

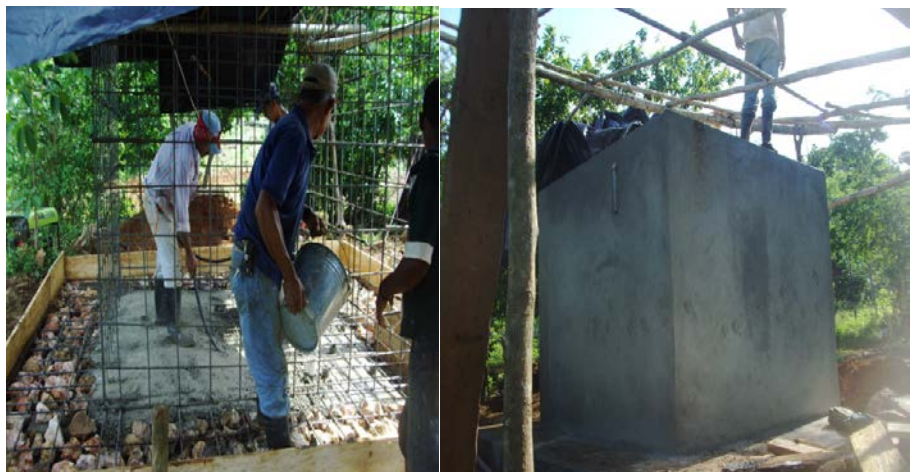
Se construyeron dos tanques de almacenamiento, uno para cada sector. En el sector 1, tanque de 5 m<sup>3</sup>, sector 2, tanque de 16 m<sup>3</sup>.

Cada uno de estos tanques cuenta con: tubo de ventilación, tubería de rebose y limpieza, tapa de inspección. Además, se construyó una caja de control en las válvulas de pase quedando instalado en un Bypass para facilitar la operación del fontanero, teniendo tubería de PVC en la entrada y salida y su tapa metálica.

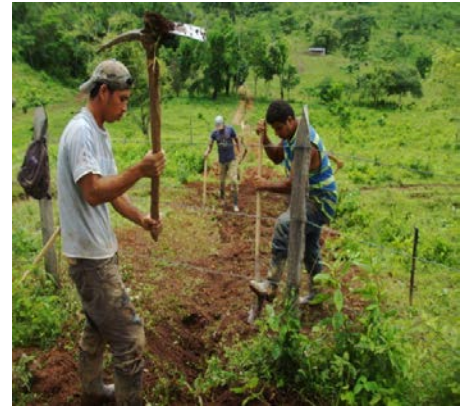
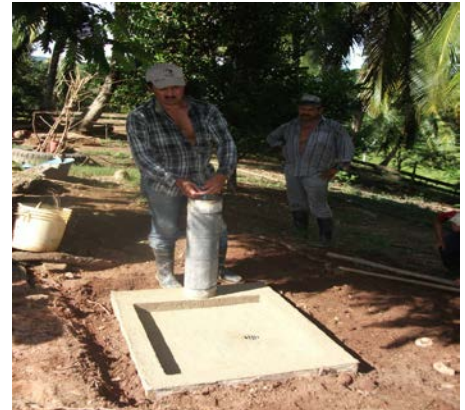
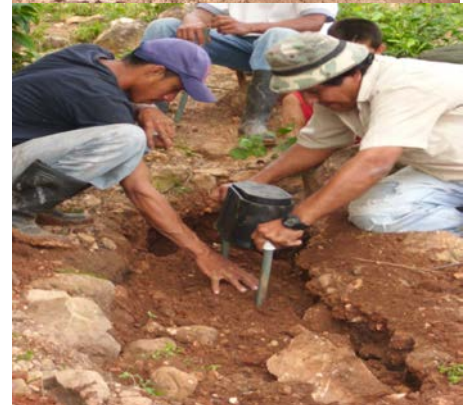
Se instalaron 83 medidores y se dejaron 5 para los puestos que quedaron en espera, una vez que se construyan los puestos estos serán instalados.

Esta obra se realizo con algunos comunitarios y el comité, con el objetivo que ellos adquieran experiencia en este tipo de trabajo y puedan solucionar un problema al momento que se presente sin necesidad que esté presente un técnico.
