AGUA PARA LA VIDA - NICARAGUA RÍO BLANCO

PROYECTO DE AGUA POTABLE Y SANEAMIENTO COMUNIDAD LA ESPERANZA, MUNICIPIO RIO BLANCO

- INFORME FINAL -

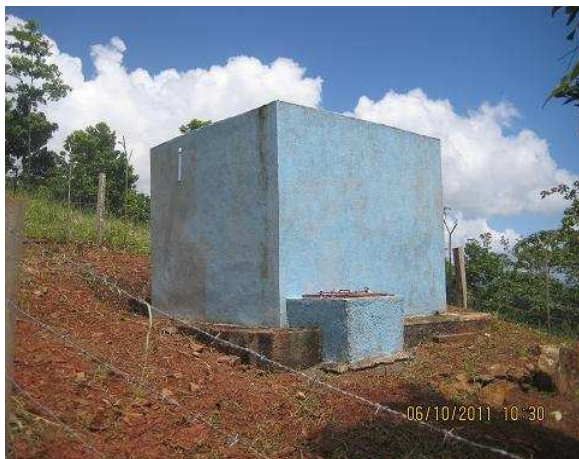
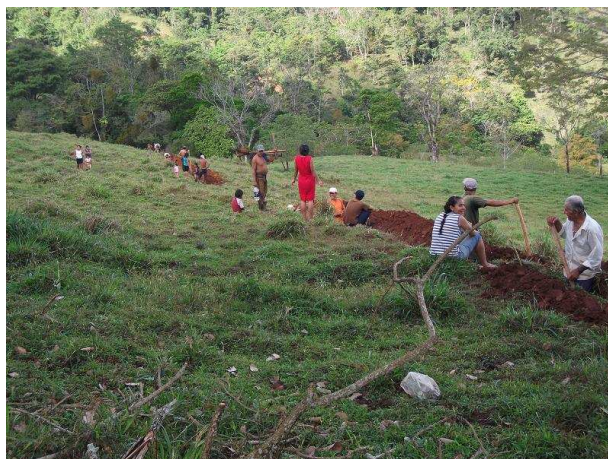
El tanque de almacenamiento tiene una forma cuadrada con una capacidad de 6 m³. Está construido de concreto reforzado. Los componentes en este son: un rebose, un tubo de ventilación, un by pass y una caja de protección de válvulas, donde están los tubos de entrada y salida.

Sus componentes son: una caja de control donde encontramos las válvulas de pase, un tubo de rebose y limpieza, un ventilador y una tapa de inspección.

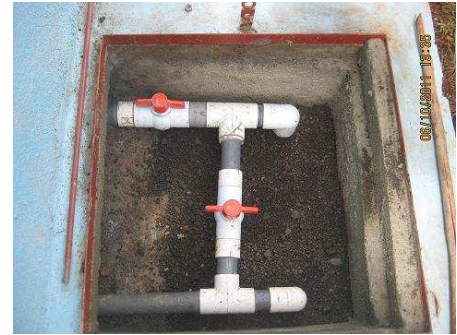
El objetivo de esta instalación es que, al momento de hacer limpieza o algún otro trabajo en el tanque, la población siempre tenga agua en sus puestos. Este trabajo se realiza en la caja de control donde se muestra la entrada y la salida de tuberías en el tanque.

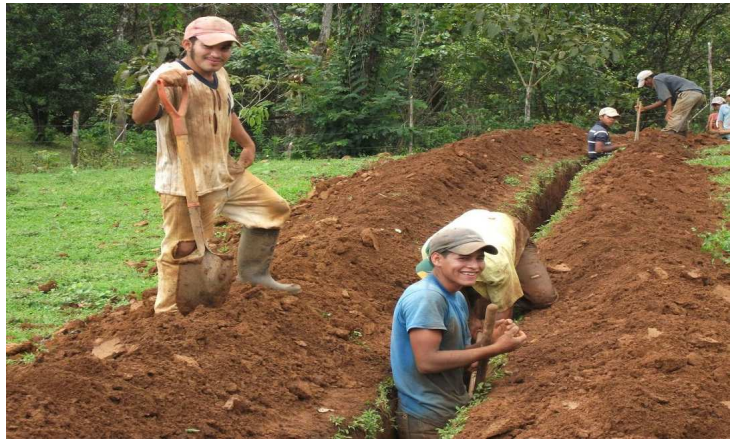
Los cruces subterráneos en la red de distribución fueron construidos con piedra bolón, arena, piedrin y cemento con una profundidad de 0.8 m. En la RD se realizaron 7 cruces subterráneos de 12 m de longitud, protegidos con mortero y un tubo de mayor diámetro que se utiliza como encamisado.

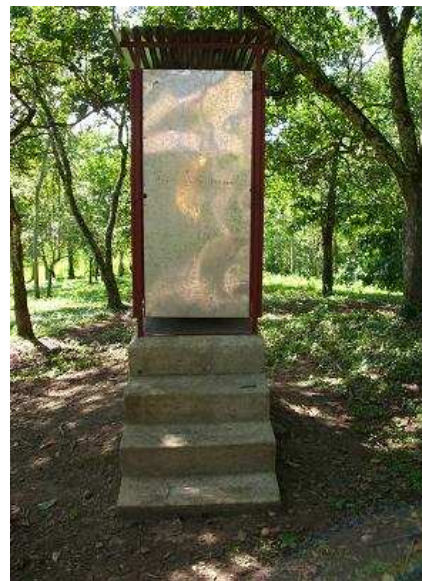
Letrina con caseta tipo fise

El diseño propuesto para este componente fue la construcción de letrinas de fosa ventilada, semi-elevadas. La letrina semi-elevada, es diferente a la convencional (tradicional simple), por disponer de un tubo vertical de ventilación. Las partes básicas de estas son: fosa, brocal, piso, plancheta, tapa, caseta y tubo de ventilación.
