INFORME
DSO/794/2022

REF.: REMITO INFORME DE DAÑOS OCASIONADOS A INFRAESTRUCTURA DE EPSAS EN FECHA 17 DE AGOSTO DE 2022.

PROYECTO: “CONST. PAVIMENTO FLEXIBLE AV. FRANCO VALLE DE CALLE 4 A CALLE 11”.

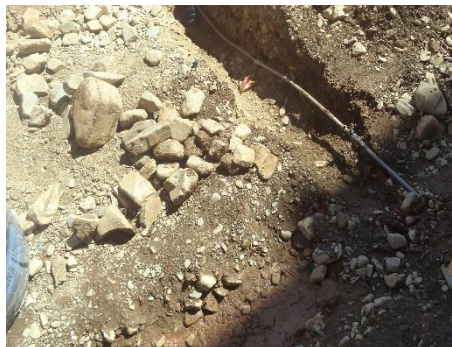
El 22 de Agosto se remite el informe emitido por la Dirección de Obras Municipales, del proyecto: “CONST. PAVIMENTO FLEXIBLE AV. FRANCO VALLE DE CALLE 4 A CALLE 11”, donde indica los daños ocasionados a la infraestructura de EPSAS, en fecha 17 de Agosto del 2022, debido a la actividad de excavación manual, para profundización de las tuberías de las acometidas de agua. Se produce el daño a la tubería de agua, bajo el siguiente detallé:

Las acciones iniciales que realiza la Dirección de Obras Municipales con relación al daño N°1, en cuanto se produjo la rotura de la tubería PVC, fue obstruir la salida del agua, posteriormente llamaron al supervisor de EPSAS para reportar el daño. Con relación al daño N°2 en cuanto se produjo la rotura de la tubería, cuando se realizaba el trabajo de excavación con maquinaria (retroexcavadora) para la profundización, las acciones tomadas por la D.O.M. fue dar aviso

N°1: Profundidad 0.78 m, entre calle 8 – 9, Progr. 0+329.6

mediante vía telefónica al supervisor de EPSAS, Ing. Toribio Chile, para la atención inmediata. El Residente de Obra, informa que la Empresa EPSAS realizo el Arreglo respectivo por cuenta propia.

Por tanto se concluye que al no proporcionarnos los planos de altimetría, pedidos en reiteradas ocasiones a la empresa E.P.S.A.S. y al no estar emplazados los tubos de agua bajo el Reglamento Nacional De Instalaciones Sanitarias Domiciliarias en el sector de proyecto, se produjo la rotura de tuberías.

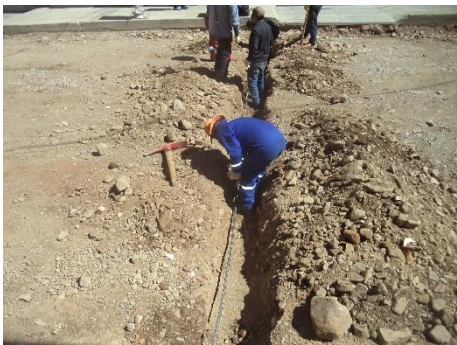
N°2: Profundidad 0.75 m, entre calle 7 – 8, Progr. 0+443.40
