INFORME

CITE: DOM/UAM/INF/031/2022

Ref. : **PARA SU CONOCIMIENTO**

Se realizo el mantenimiento de la Avenida 6 de Marzo altura Extranca Senkata, bajo el siguiente detalle:

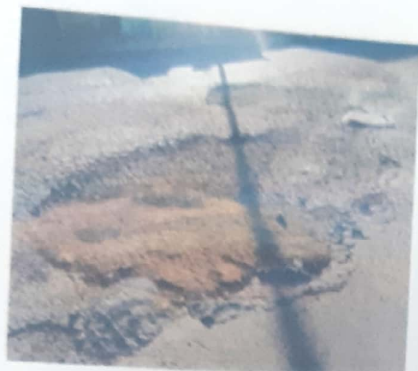
El tramo de intervención presentaba fallas en la capa de rodadura entre Piel de Cocodrilo, Baches y pérdida de áridos, de severidad Alta, Media a Baja, a continuación, se presenta el detalle de materiales requeridos:

Ilustración 1. AREA DE FALLA AV.6 DE MARZO EXTRANCA SENKATA

Se realizó el mantenimiento de la Avenida 6 de Marzo altura Extranca Senkata de manera óptima con una longitud aproximada de 192.71 m lineales y un área fue de 635.29 m² y.

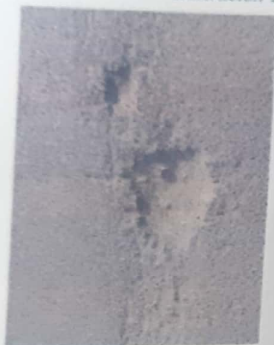
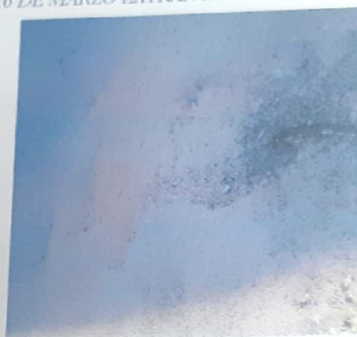
Ilustración 22. BACHE DE SEVERIDAD ALTA

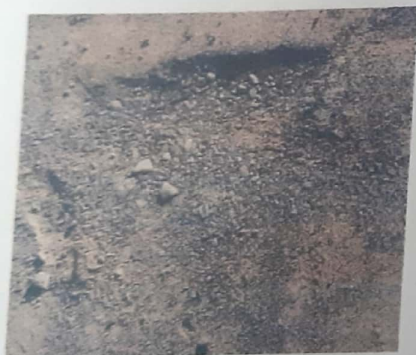
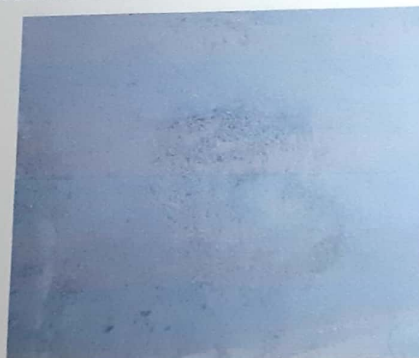
Ilustración 3. BACHES CON PÉRDIDA DE ÁRIDOS O DESPRENDIMIENTOS

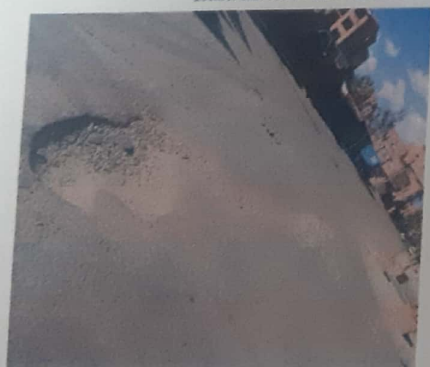
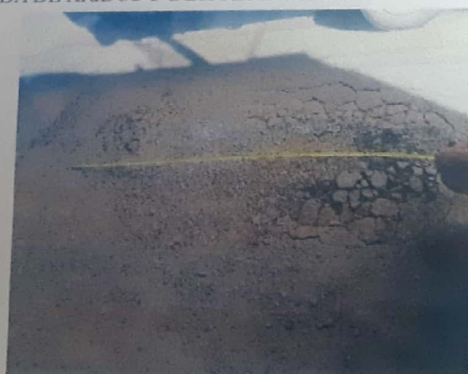
Ilustración 4. AREA DE FALLA PIEL DE COCODRILLO AV.6 DE MARZO EXTRANCA SENKATA.
