Cliente:	PRODUCTOS ALIMENTICIOS PASCUAL, S. A.	Fecha del Reporte:	2023/11/09
Cotización No:	2	Contacto:	Manasés Alvarado
Técnico:	Xavier Navas	Dirección:	Avenida José Agustín Arango, Juan Díaz

1 DATOS TÉCNICOS DEL INSTRUMENTO

Equipo:	UNA (1) BALANZA DIGITAL (ANALIZADOR DE HUMEDAD). - ELPG-ANH-01		
Marca:	AND	ID interno:	ELPG-ANH-01
Modelo:	MX-50	Capacidad:	51 g
Número de serie:	P1050886	Resolución:	0,001
Contacto:	Manasés Alvarado

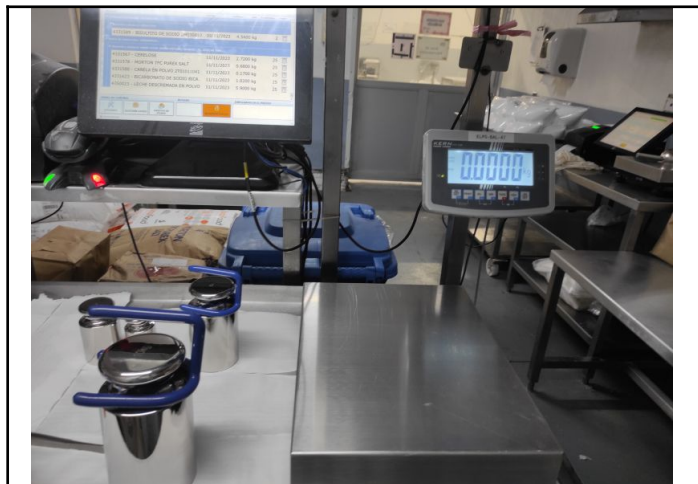
Imagen 1

Descripción 1: Balanza calibrada

<input type="checkbox"/> Nivelación	<input checked="" type="checkbox"/> Ajuste de Linealidad	<input type="checkbox"/> Ajuste de excentricidad	<input type="checkbox"/> Reemplazo de partes
<input checked="" type="checkbox"/> Limpieza	<input type="checkbox"/> Configuración		
Observaciones: Se realizó ajuste lineal en 4 puntos

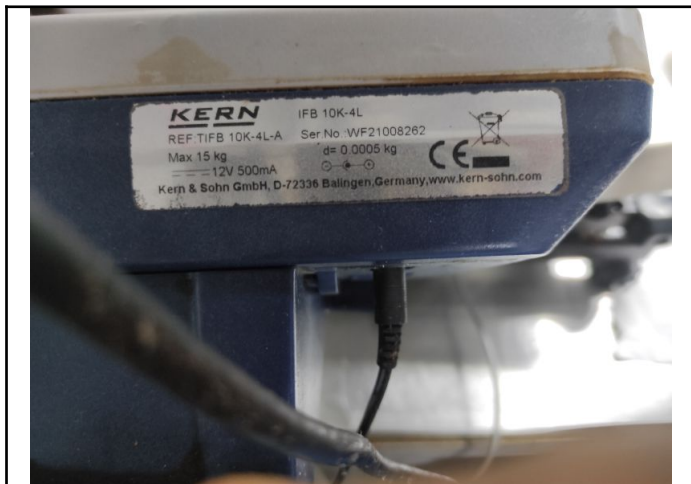
Imagen 2

Descripción 2: Etiqueta del indicador

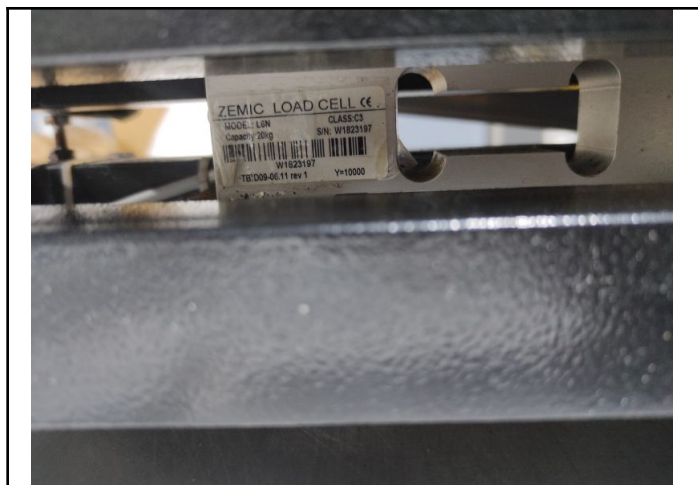
Imagen 3

Descripción 3: Etiqueta de la celda

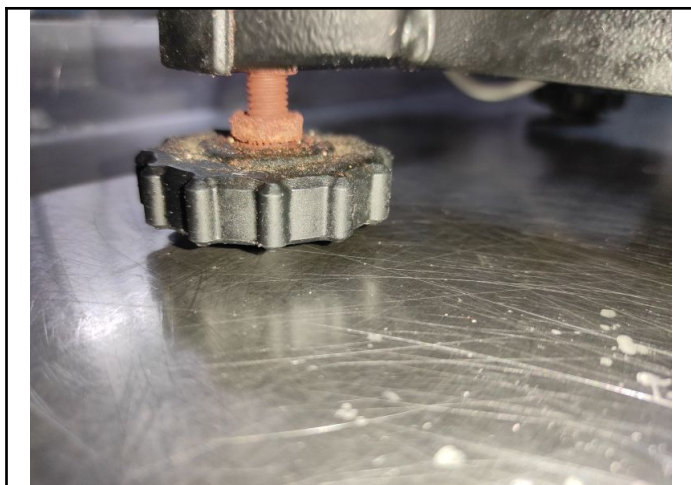
Imagen 4

<input checked="" type="checkbox"/> Desnivel	<input checked="" type="checkbox"/> Errores de indicación	<input checked="" type="checkbox"/> Suciedad	<input type="checkbox"/> Golpes
<input type="checkbox"/> Vibraciones	<input type="checkbox"/> Soporte inadecuadas	<input type="checkbox"/> Corrientes de aire	<input type="checkbox"/> Fuente
<input type="checkbox"/> Averías	<input type="checkbox"/> Falta de componentes	<input type="checkbox"/> Insectos	<input type="checkbox"/> Configuración
Observaciones: Las 4 patas de la balanza están oxidadas Error de 3 g en 7, 5 kg

Descripción 4: Las 4 patas están oxidadas
