Boletim 1531

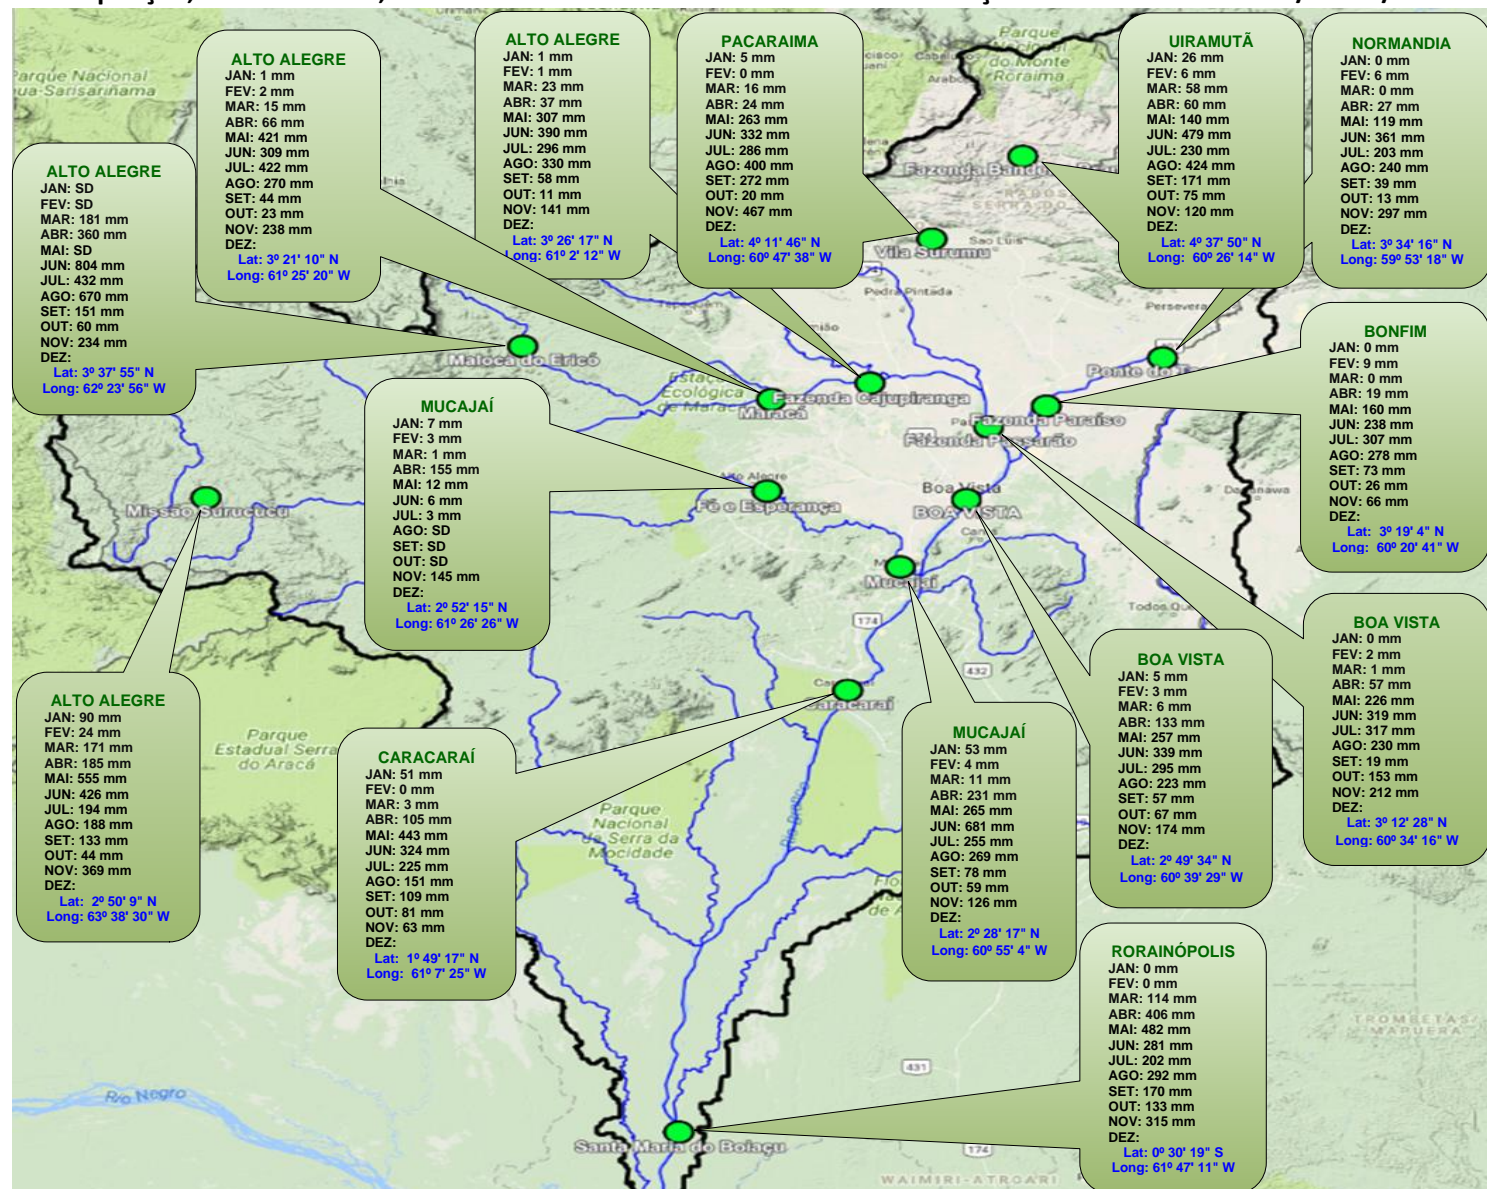
## Precipitação, em milímetros, do mês de Janeiro a Novembro de 2020 das Estações Telemétricas da ANA/CPRM/FEMARH
