Sannicandro

24 Aprile 2014

Sabino Maggi, Delia Evelina Bruno, Carmine Massarelli, Vito Uricchio

SITO DI SANNICANDRO

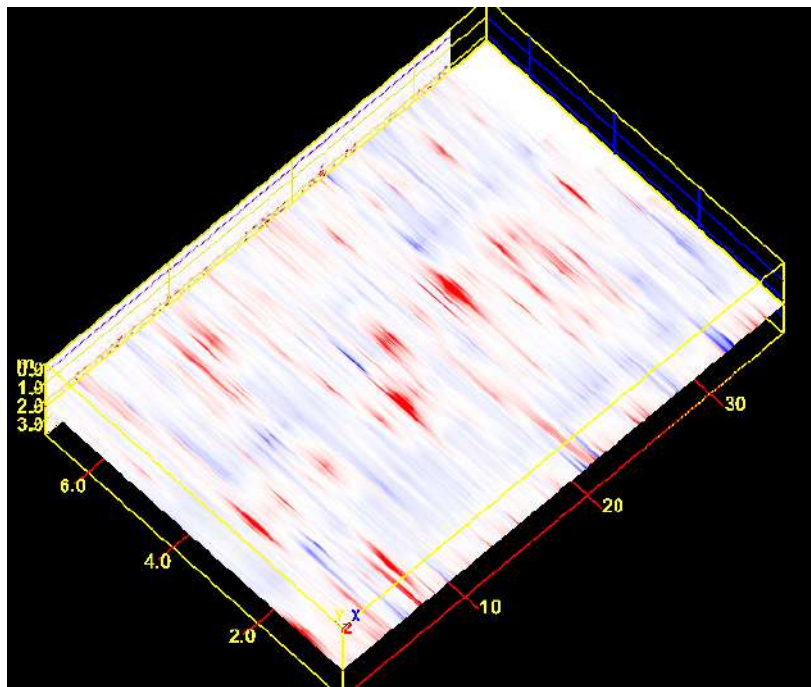
La figura mostra una immagine dall'alto dell'area scansionata, ad una profondità di circa 2,0 metri. In questo caso le aree di colore rosso sono quelle con la risposta elettrica più intensa.

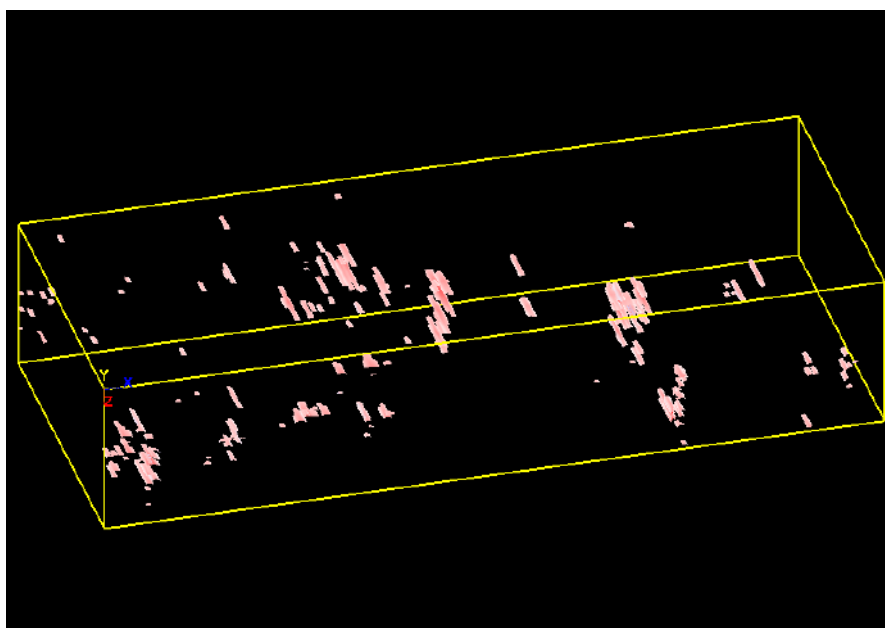
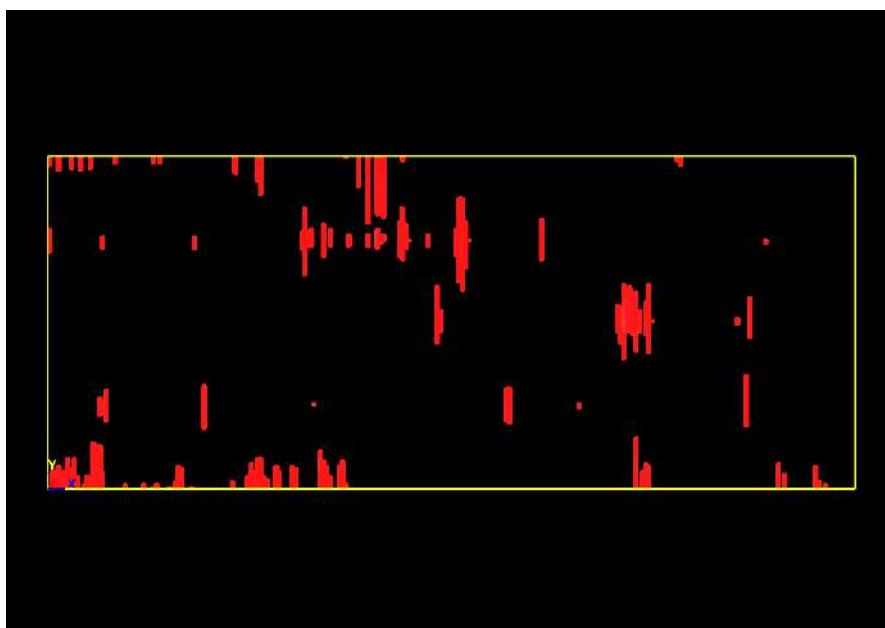
Scansione Ovest-Est

Nel seguito sono mostrati una parte dei risultati ottenuti dalle prime elaborazioni effettuate sulle misure.

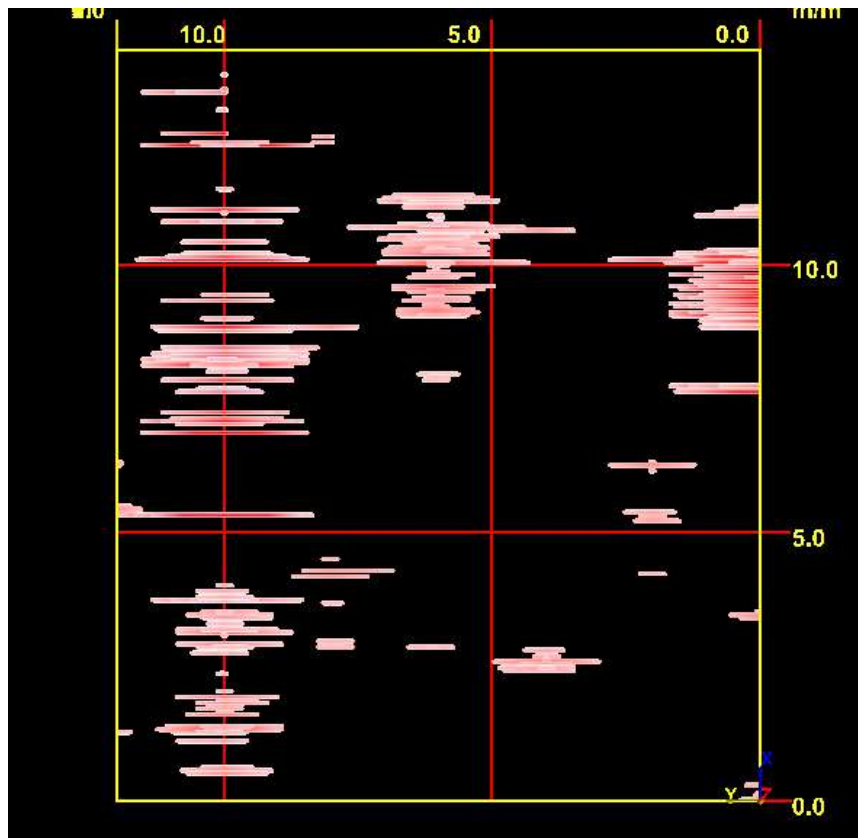
Scansione Sud-Nord

Valgono anche in questo caso considerazioni generali analoghe a quelle fatte per l'area numero 1, tenendo conto comunque che la maggiore complessità della scansione, ostacolata anche dalla presenza delle piante di ulivo, rende assolutamente necessarie ulteriori e più approfondite elaborazioni dei dati di misura.

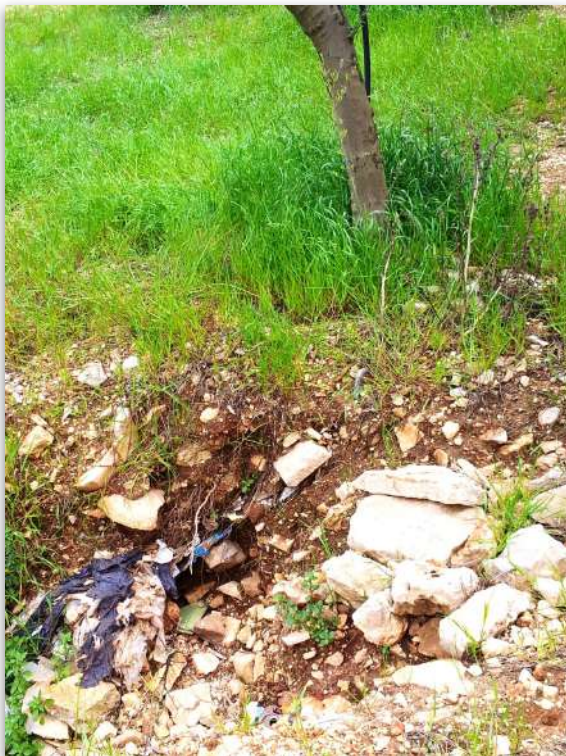
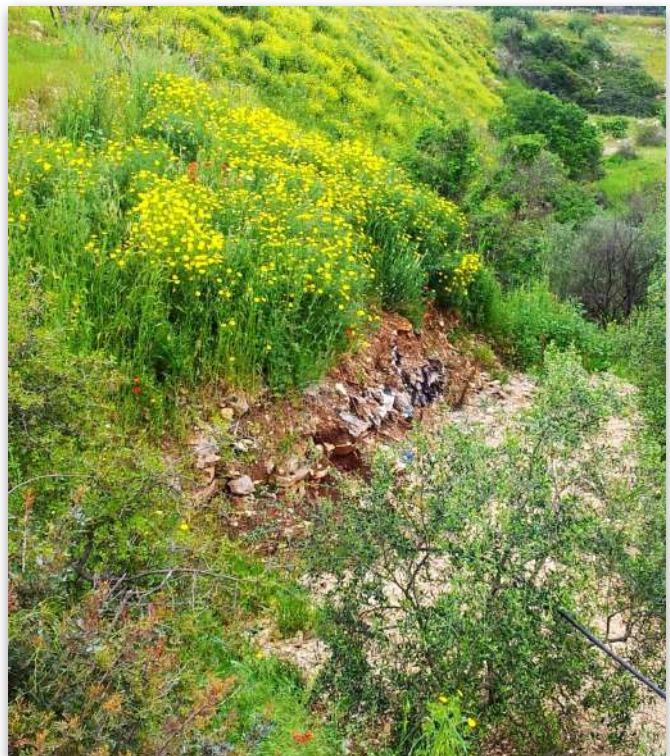
Fin da ora si può comunque notare che qui il sottosuolo appare molto più omogeneo di quanto osservato nella area precedente. La presenza di materiale di risulta mescolato a terra è qui assolutamente evidente anche con la sola ispezione visiva, come evidenziato dalle foto successive, scattate sul bordo nord-est dell'area in questione.
