***Relazione sintetica su attività svolte presso lo stabilimento balneare "FATAMORGANA" attraverso indagini indirette nel primo sottosuolo mediante l'utilizzo di GPR (Ground Penetrating Radar) ed analisi delle ortofoto***

**Sabino Maggi, Carmine Massarelli, Vito Nicola Palmisano, Vito Felice Uricchio**

***30 luglio 2014***

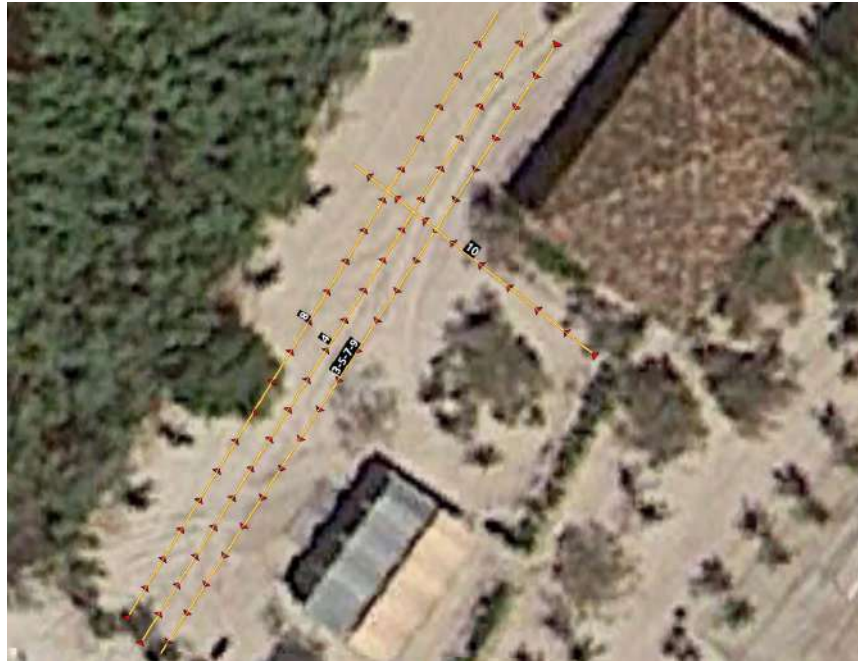
Nella figura seguente la posizione delle tracce più significative e la loro direzione.

*Disposizione delle tracce di scansione*

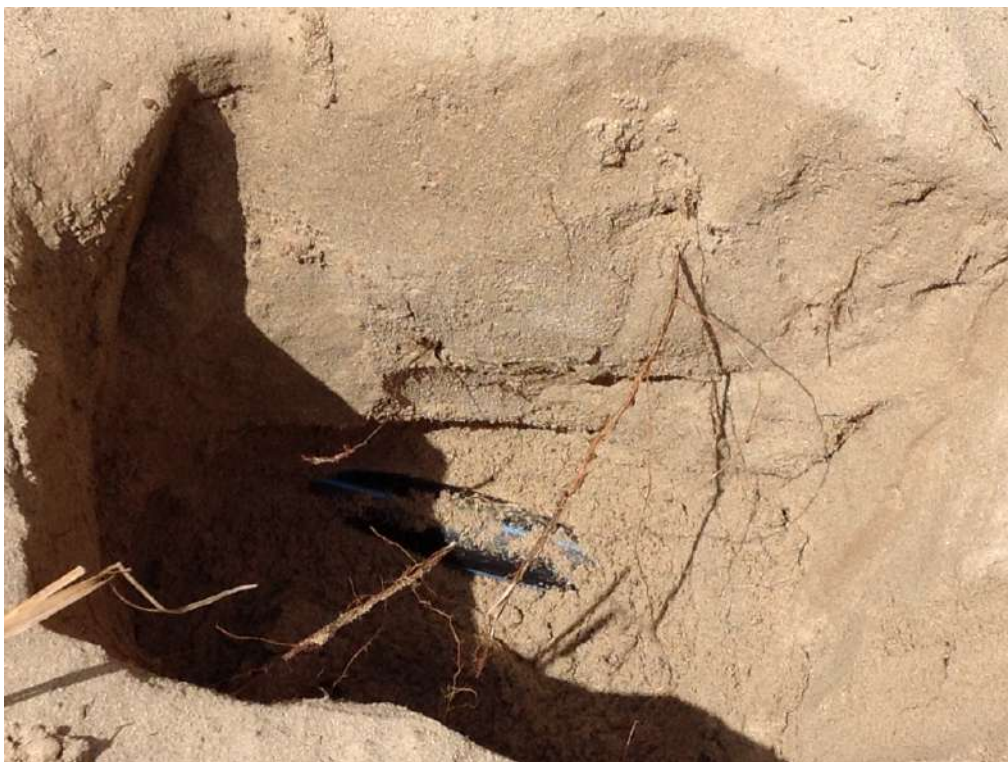
**Fig. 3 – Tubazione localizzata attraverso il GPR**

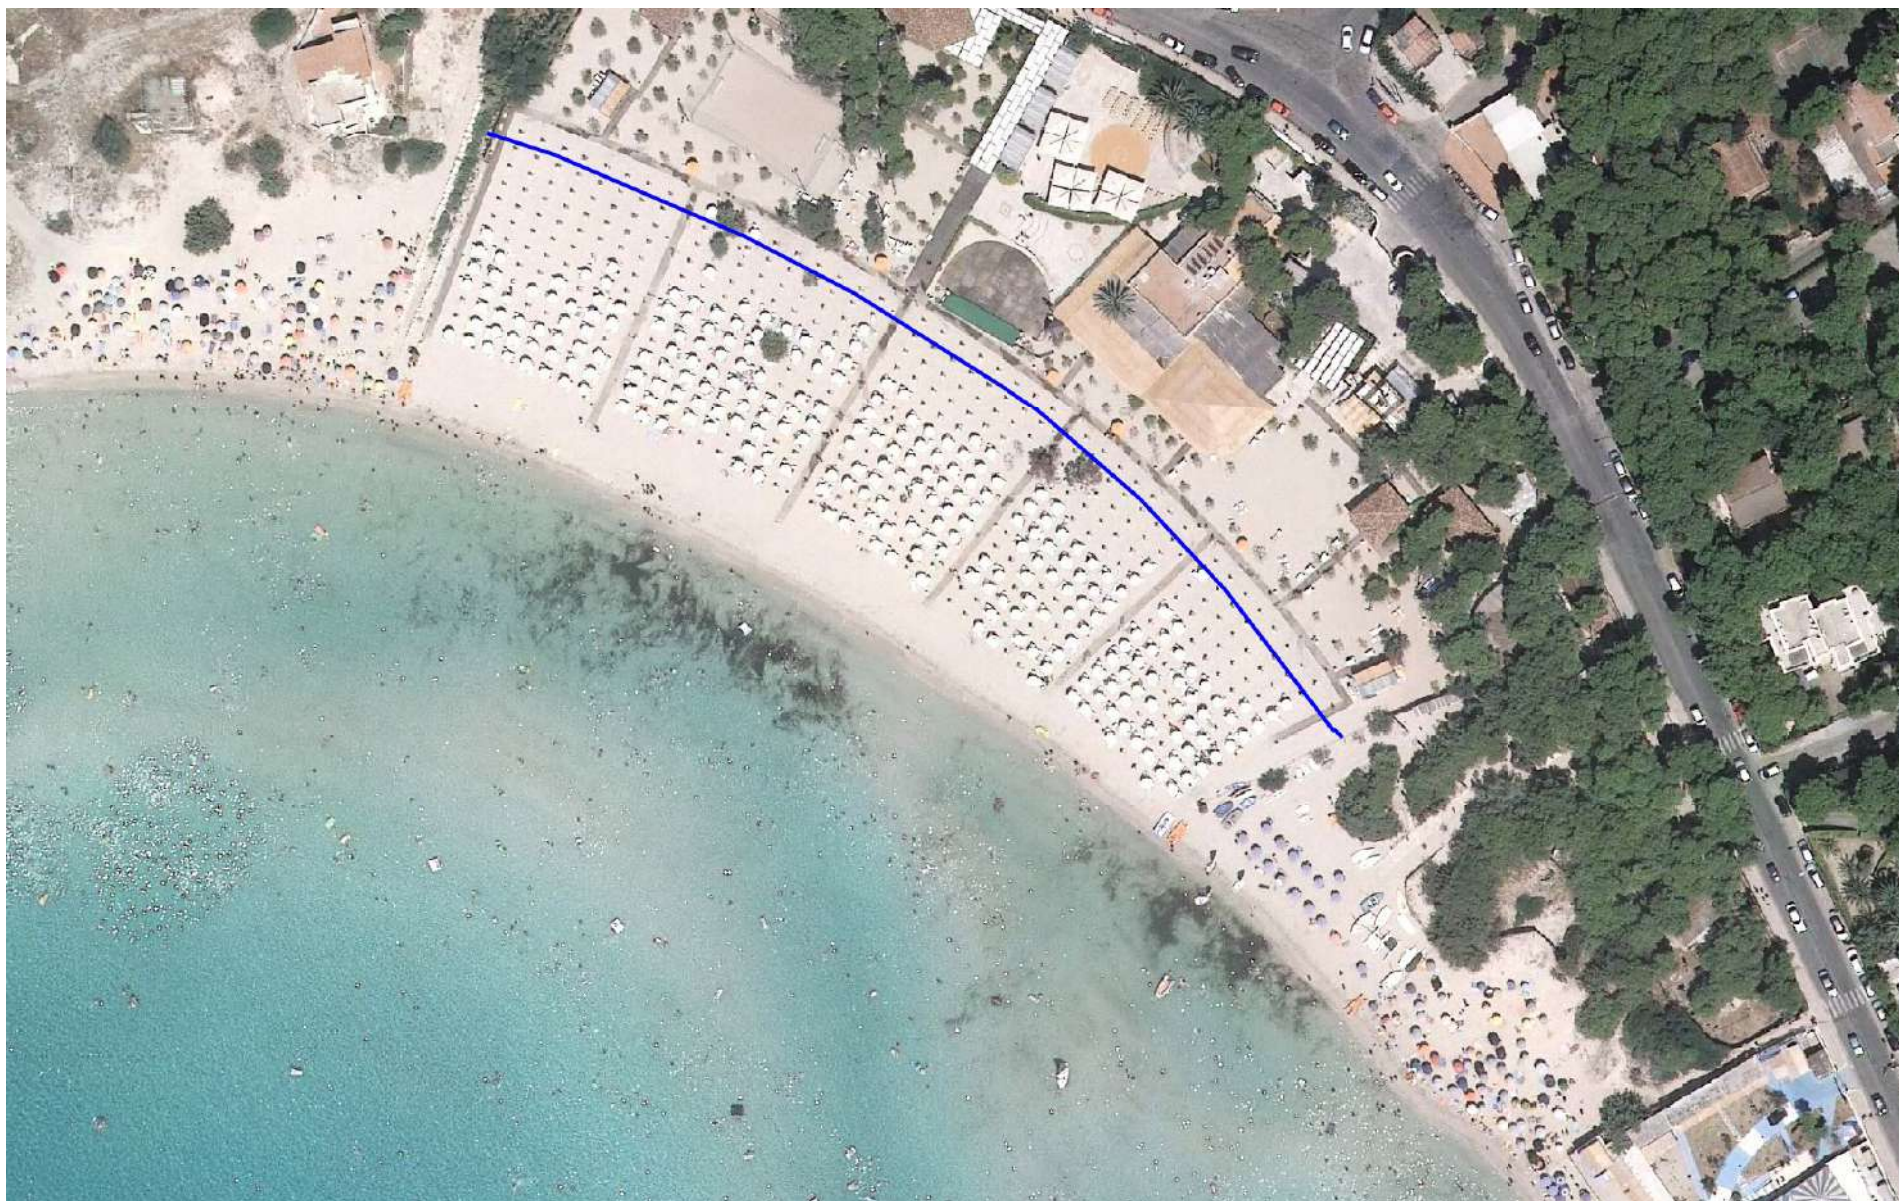
Particolare 2008- confronto 2013 (linea blu)
