Consiglio Nazionale delle Ricerche
Istituto di Ricerca Sulle Acque

Relazione sintetica su attività svolte presso lo stabilimento balneare "FATAMORGANA" attraverso indagini indirette nel primo sottosuolo mediante l'utilizzo di GPR (Ground Penetrating Radar) ed analisi delle ortofoto

30 luglio 2014

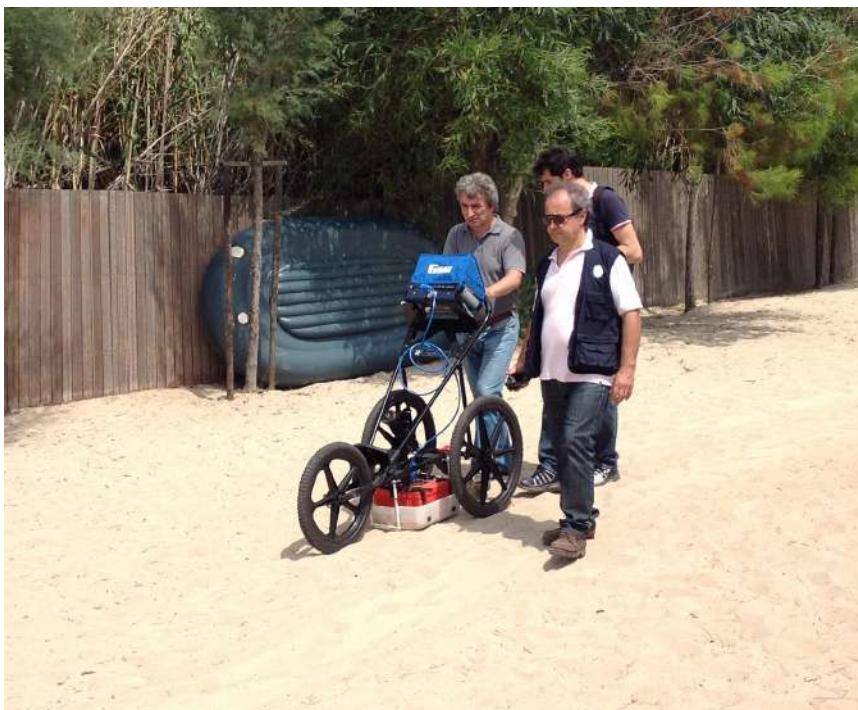
Come noto, il georadar funziona emettendo brevi impulsi elettromagnetici i quali, riflessi dalle discontinuità presenti nel sottosuolo, vengono rilevati dallo strumento e visualizzati sul display tramite codici opportuni. Sono state utilizzate antenne che emettono impulsi elettromagnetici tra 100 e 400 MHz ed in grado di investigare la struttura del sottosuolo fino ad una profondità di 5-10 metri a seconda delle caratteristiche dello stesso.

Fig. 1 - Georadar utilizzato appartenente al Polo Scientifico e Tecnologico "Magna Grecia"

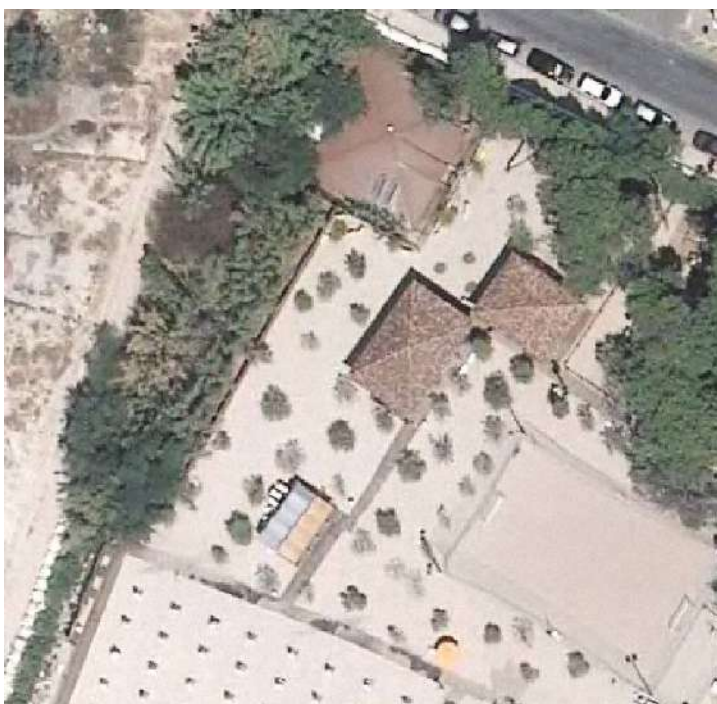
Fig. 2 – Particolare dell'area esplorata

In particolare dopo aver visionato gli elaborati progettuali e constatato la presenza di tubazioni in esse riportate, è stata esplorata un'area in cui non risultavano impianti a rete, allo scopo di verificarne l'eventuale presenza.

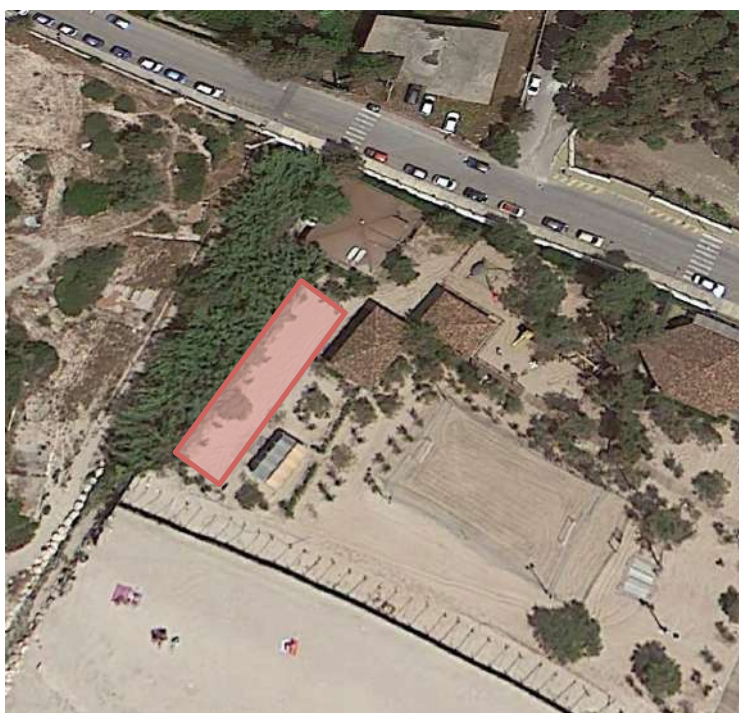
Nell'area ad ovest del lido in questione sono state effettuate delle scansioni del sottosuolo mediante un sistema GPR (*Ground Penetrating Radar*) allo scopo di individuare eventuali condotte trasversali al corso del ruscello che ne delimita il confine. Nella figura sottostante l'area investigata nel rettangolo rosso. Le scansioni hanno interessato le aree alle ubicate tra servizi dello stabilimento ed i confini dello stesso.

Nel rettangolo rosso l'area indagata

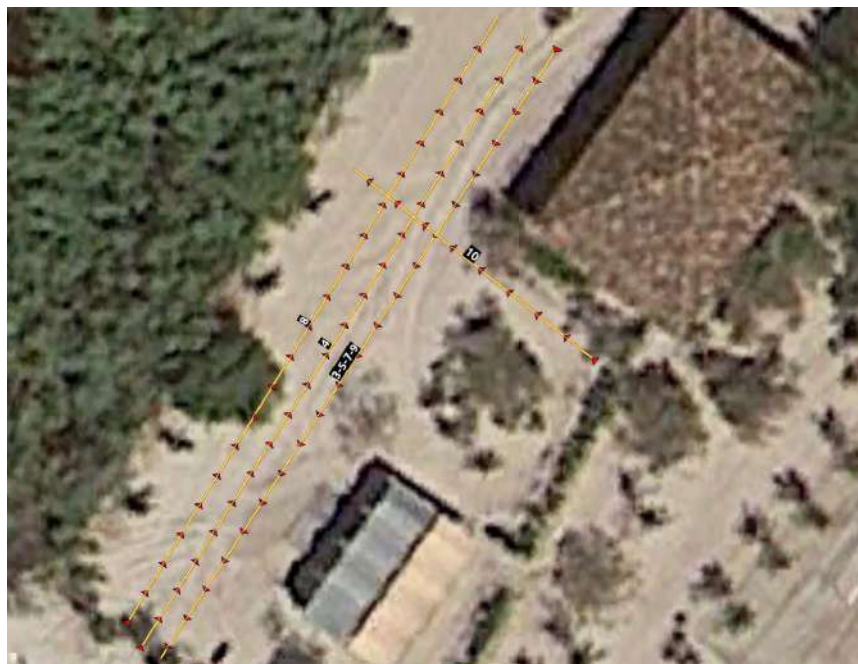
Nella figura seguente la posizione delle tracce più significative e la loro direzione.

Disposizione delle tracce di scansione

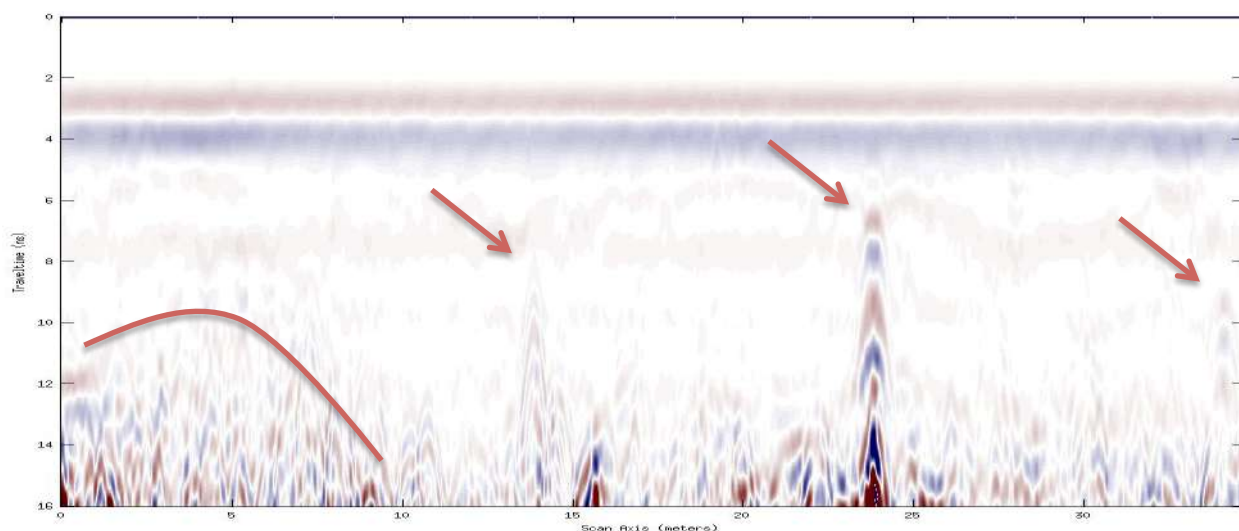
La traccia n. 3, così come la n. 7 e la n. 9 (effettuate per avere una maggior certezza di quanto indagato) segnala la presenza di alcune anomalie nel sottosuolo contraddistinte da picchi di segnale (materiali ad alta resistività) evidenziabili da un colore differente. Tali anomalie così "strette" sono associabili alla presenza di materiali con proprietà elettriche differenti da quelle del materiale circostante e sono riconducibili alla presenza di materiali di diversa consistenza e natura dalla sabbia. Inoltre è presente un'anomalia più diffusa (zona a sinistra) che sembra difficile imputare alla presenza di disturbo di fondo e che pertanto potrebbe anche essere il riflesso delle strutture esistenti ed adiacenti alla linea di scansione.

Traccia n. 3 fino ad 1 metro di profondità (molto affini la 7 e la 9, pertanto non vengono riportate)

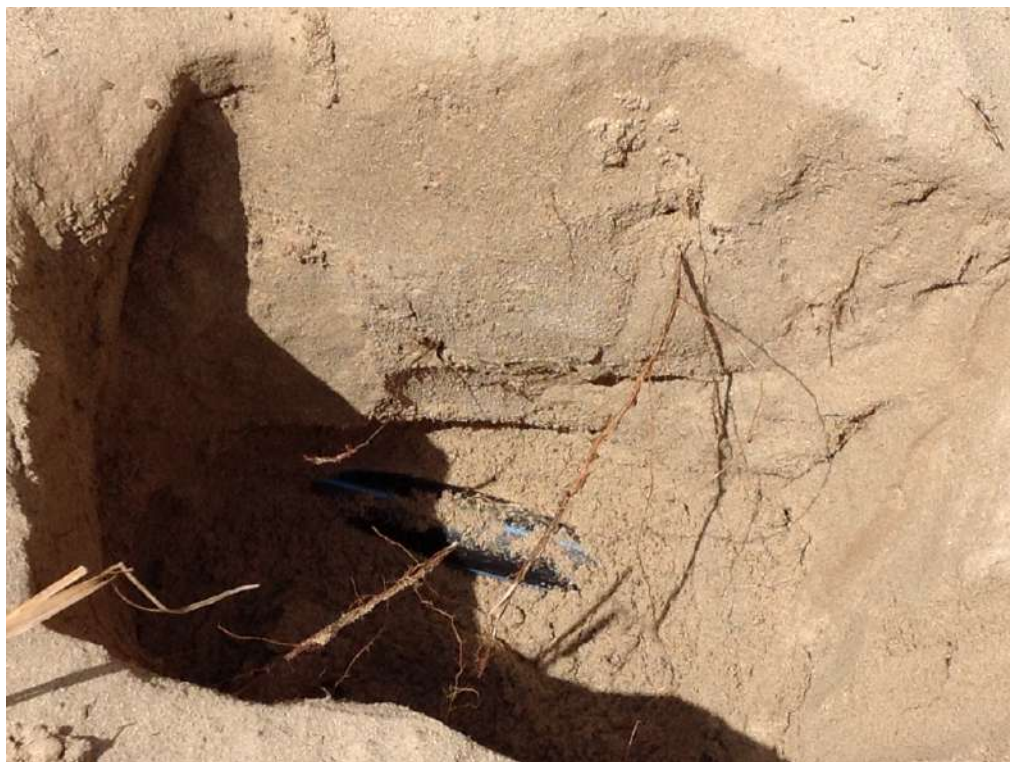
Fig. 3 – Tubazione localizzata attraverso il GPR

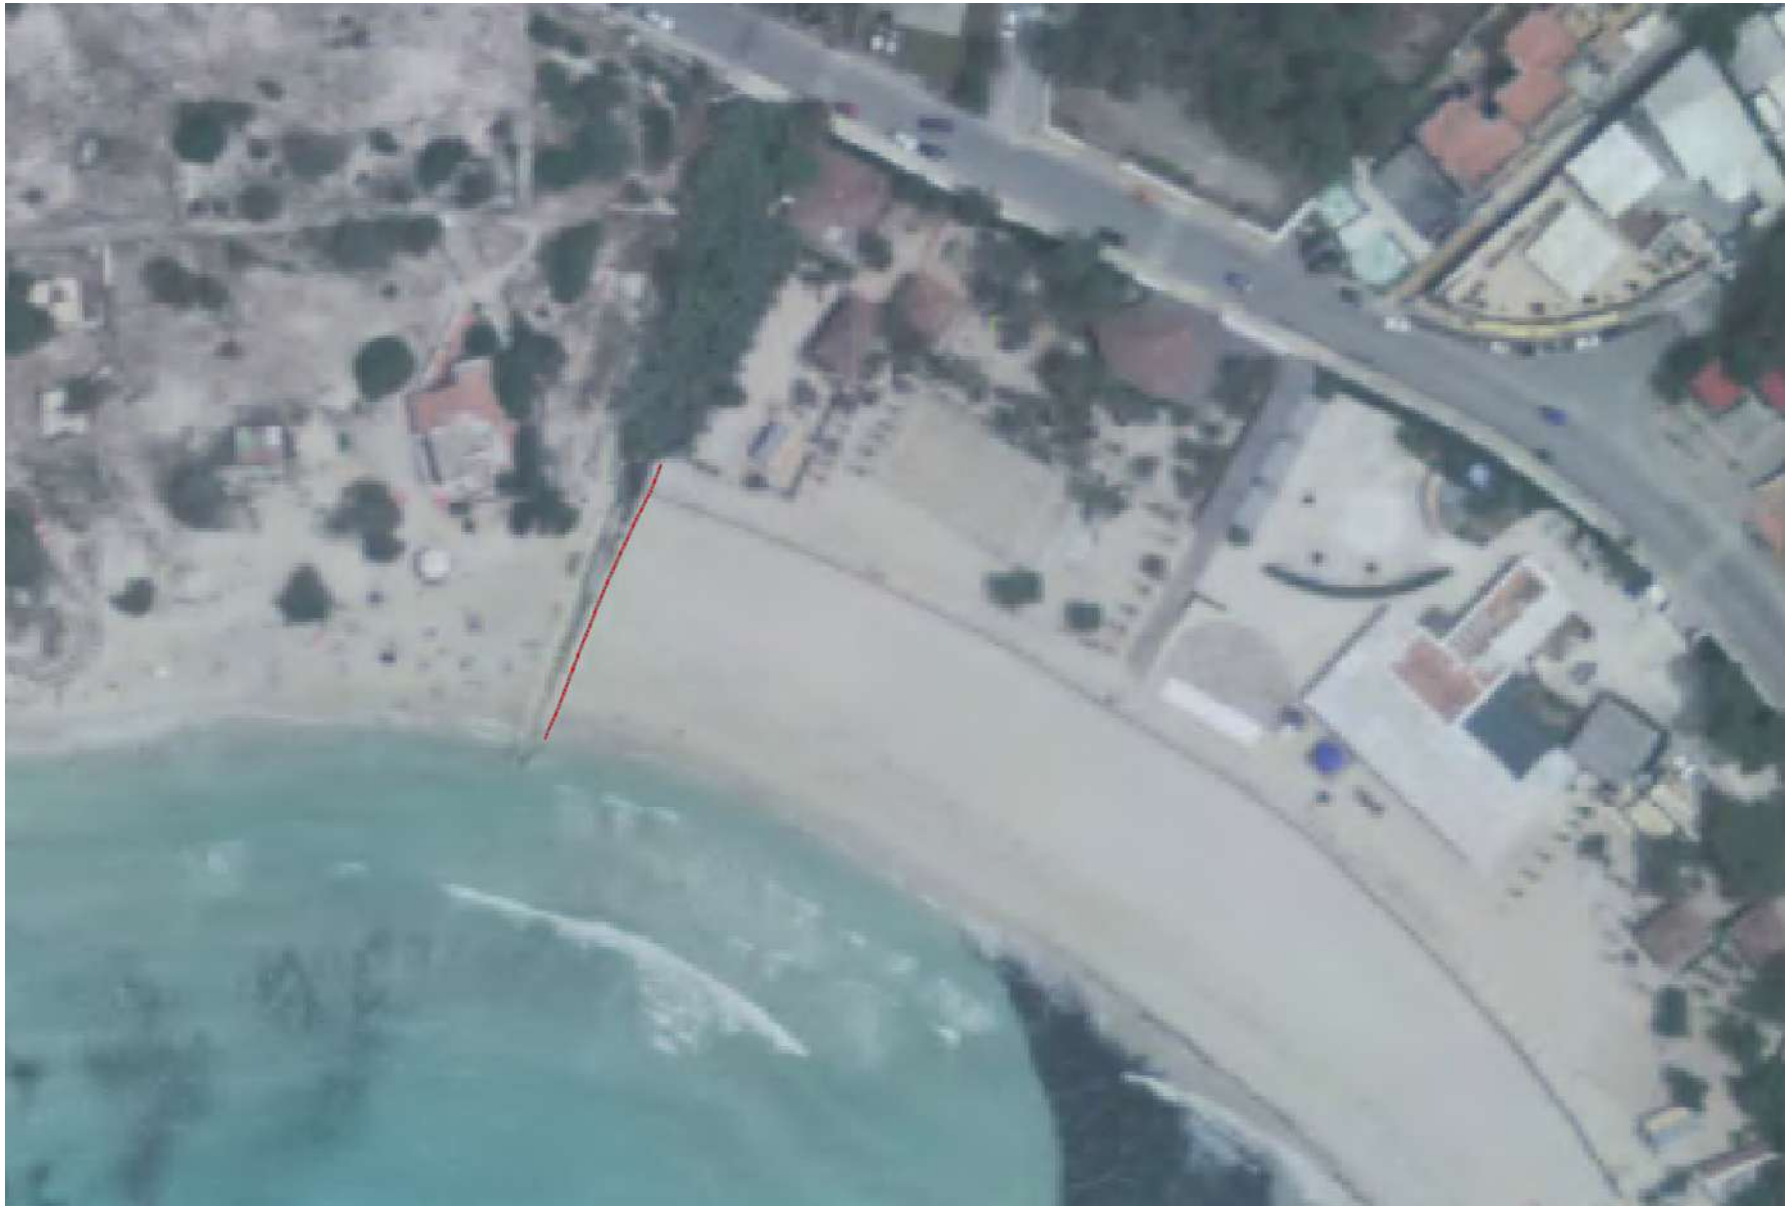
Particolare Argine 2013

In ultimo si riportano le immagini che rappresentano l'evoluzione dell'argine di canale che lambisce lo stabilimento balneare sul versante occidentale.

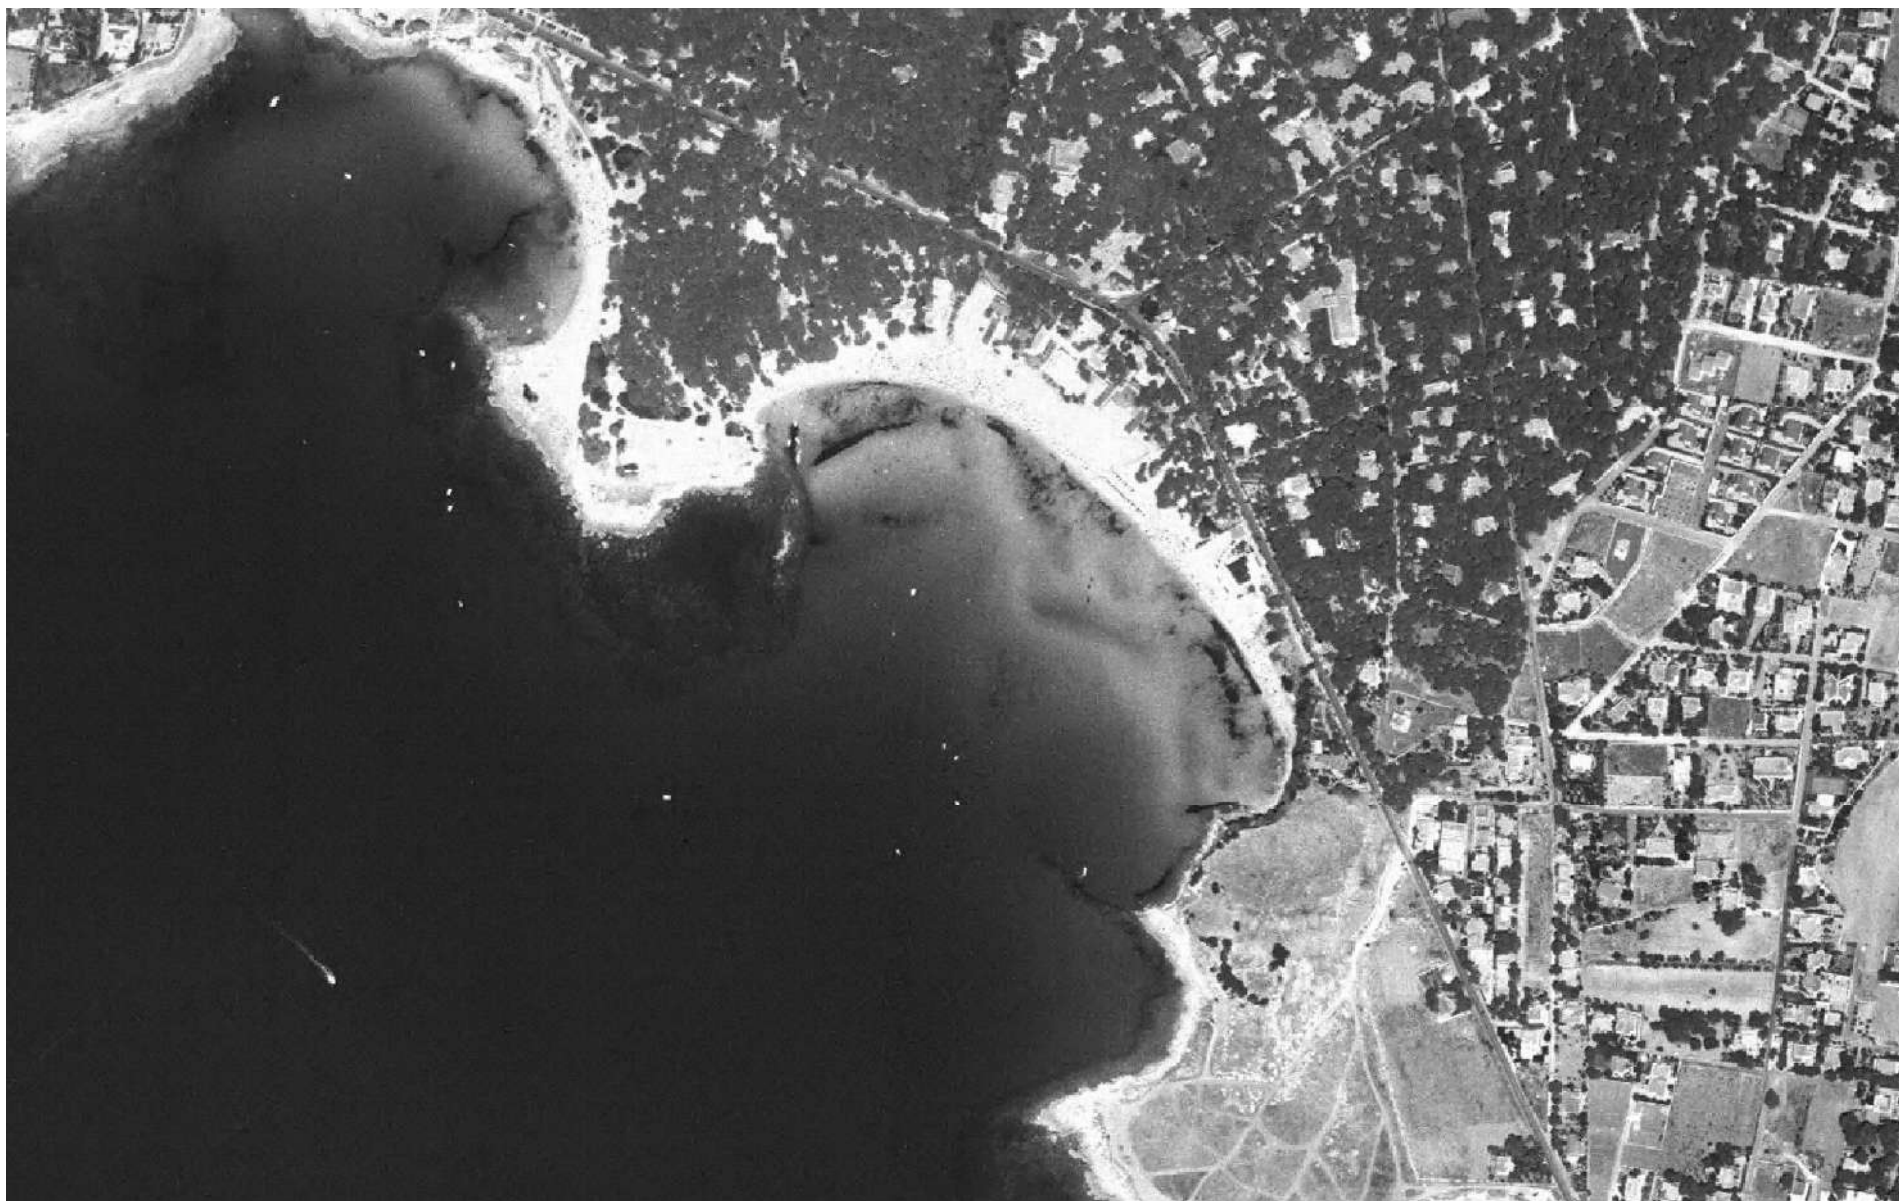
Particolare 2008- confronto 2013 (linea blu)

Dal confronto di ortofotocarte acquisite in annualità differenti è possibile evidenziare le principali modificazioni morfologiche e territoriali che hanno interessato l'area oggetto di approfondimento .
