# Relazione sito Altamura

14 Maggio 2014

**D. E. Bruno, S. Maggi, C. Massarelli, V. F. Uricchio**  
**CNR-IRSA, Istituto di Ricerca sulle Acque, Bari**

Il sito in esame è stato analizzato mediante un sistema GPR (Ground Penetrating Radar) allo scopo di individuare la presenza di depositi di materiali di caratteristiche fisiche differenti dal resto del sottosuolo, potenzialmente associati a depositi di rifiuti.

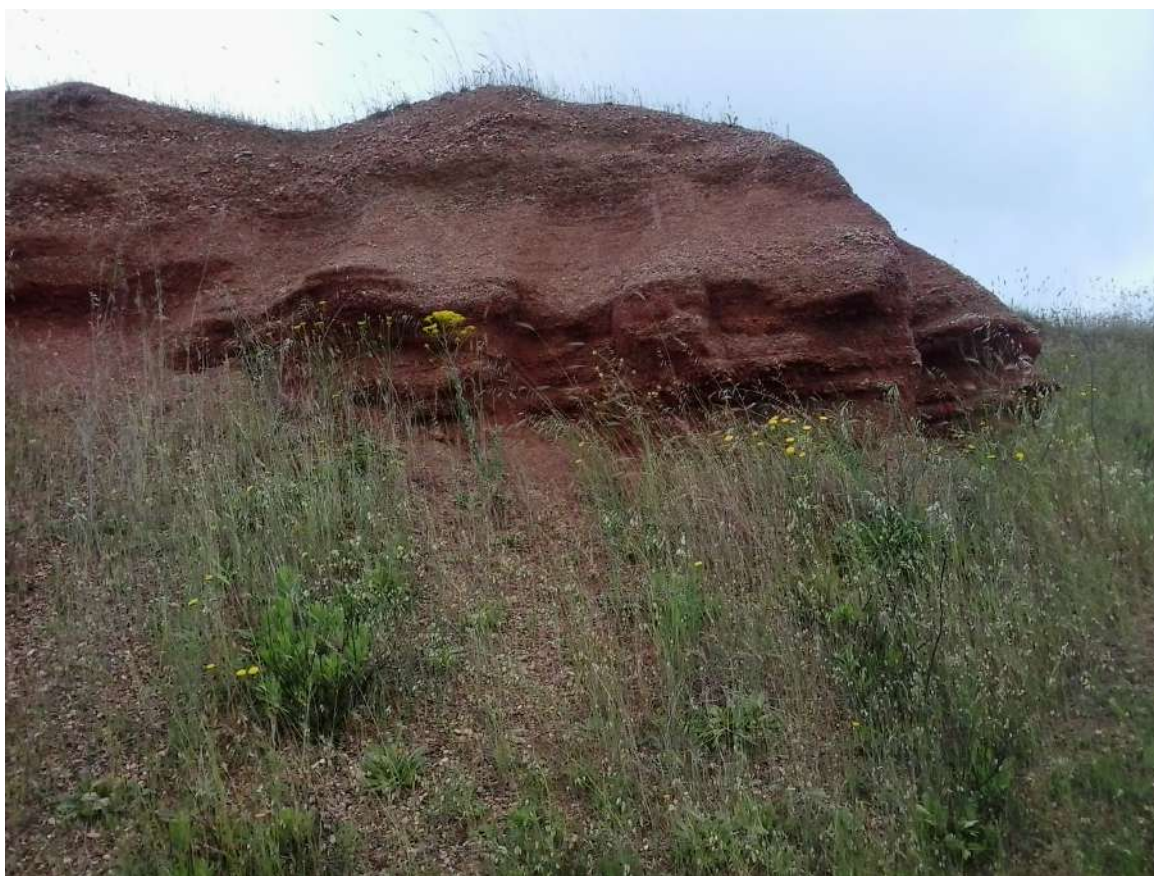
Dalle osservazioni in situ all'interno dei due canali esistenti nell'area, è stato rilevato lo strato superiore della sequenza stratigrafica corrispondente alla chiusura regressiva prevalentemente a puddinghe poligeniche, ferruginose, generalmente cementate e con intercalazioni sabbiose i cui ciottoli, ben arrotondati, presentano dimensioni variabili. Tale deposito può arrivare ad avere una potenza massima di 50 metri (Figura 2).

Figura 2: Affioramenti litologici nel sito d'indagine.

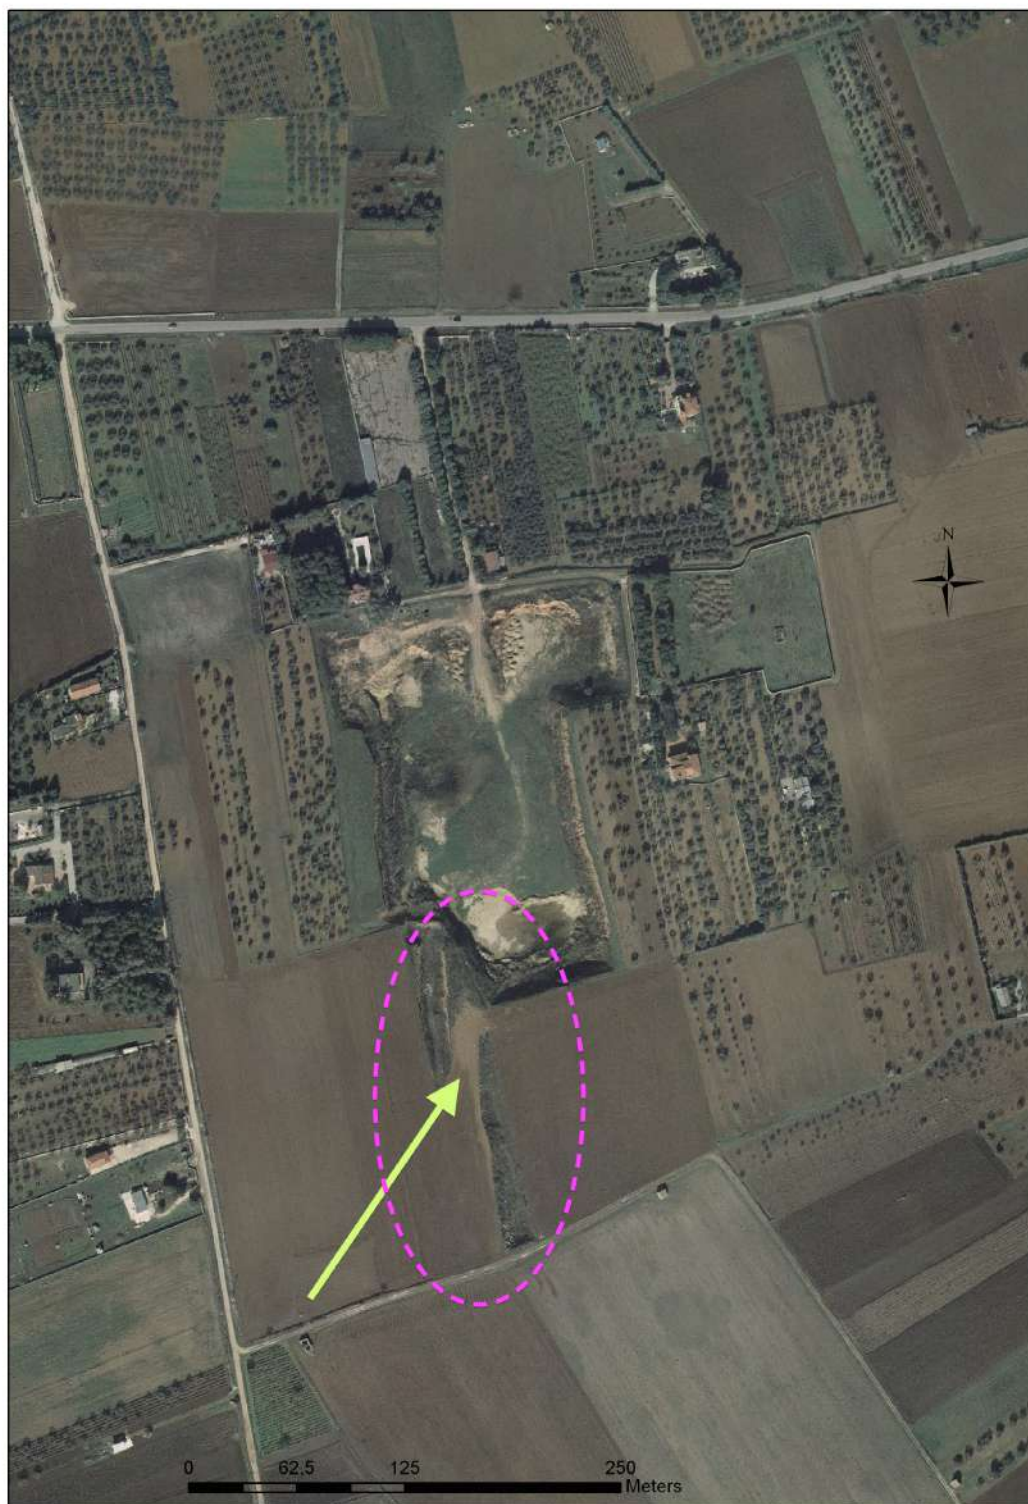
Nel 2006 la situazione è ancora cambiata: è scomparsa la strada, il canale è stato interrotto creandone due più piccoli e il terreno è stato rivegetato (Figura 5).

Figura 5: Ortofoto del 2006. La freccia indica l'area in cui si osserva l'interruzione del canale.

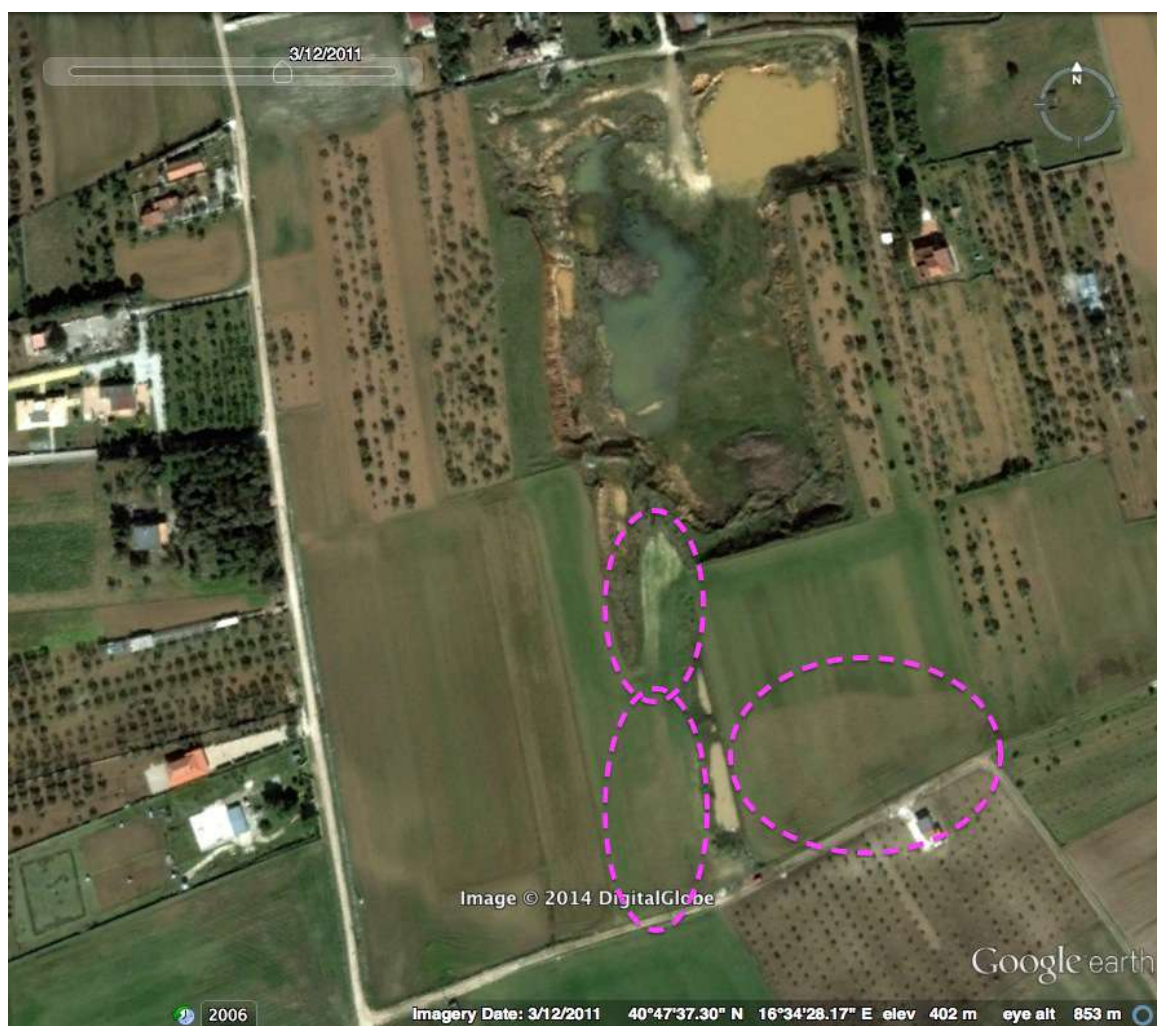
La Figura 7 è relativa allo stesso anno 2011 della Figura 6, ma è stata scattata durante una diversa stagione dell'anno. L'ottima risoluzione mette in risalto i segni di obliterazione del terreno, in precedenza coltivato.

Figura 7: Foto del periodo Marzo-Giugno 2011. Nei cerchi le aree con oblitterazione della coltivazione.

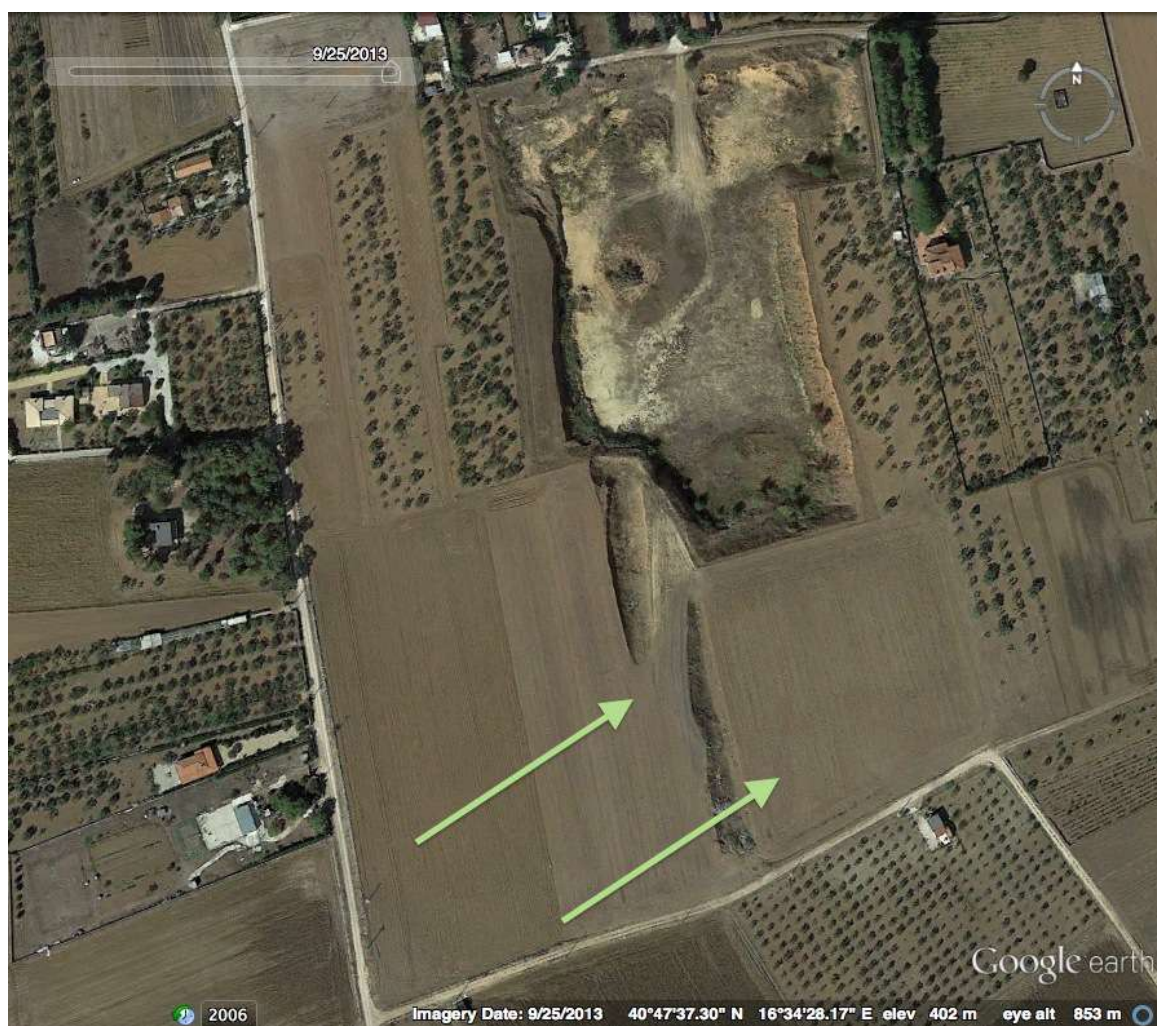
Nel 2013 il terreno è stato completamente rimodellato e i segni di obliterazione delle coltivazioni presenti nel 2011 sono del tutto scomparsi (Figura 8).

Figura 8: Ortofoto del 2013. Le frecce indicano le aree in cui non si evincono più i segni presenti nella foto precedente.

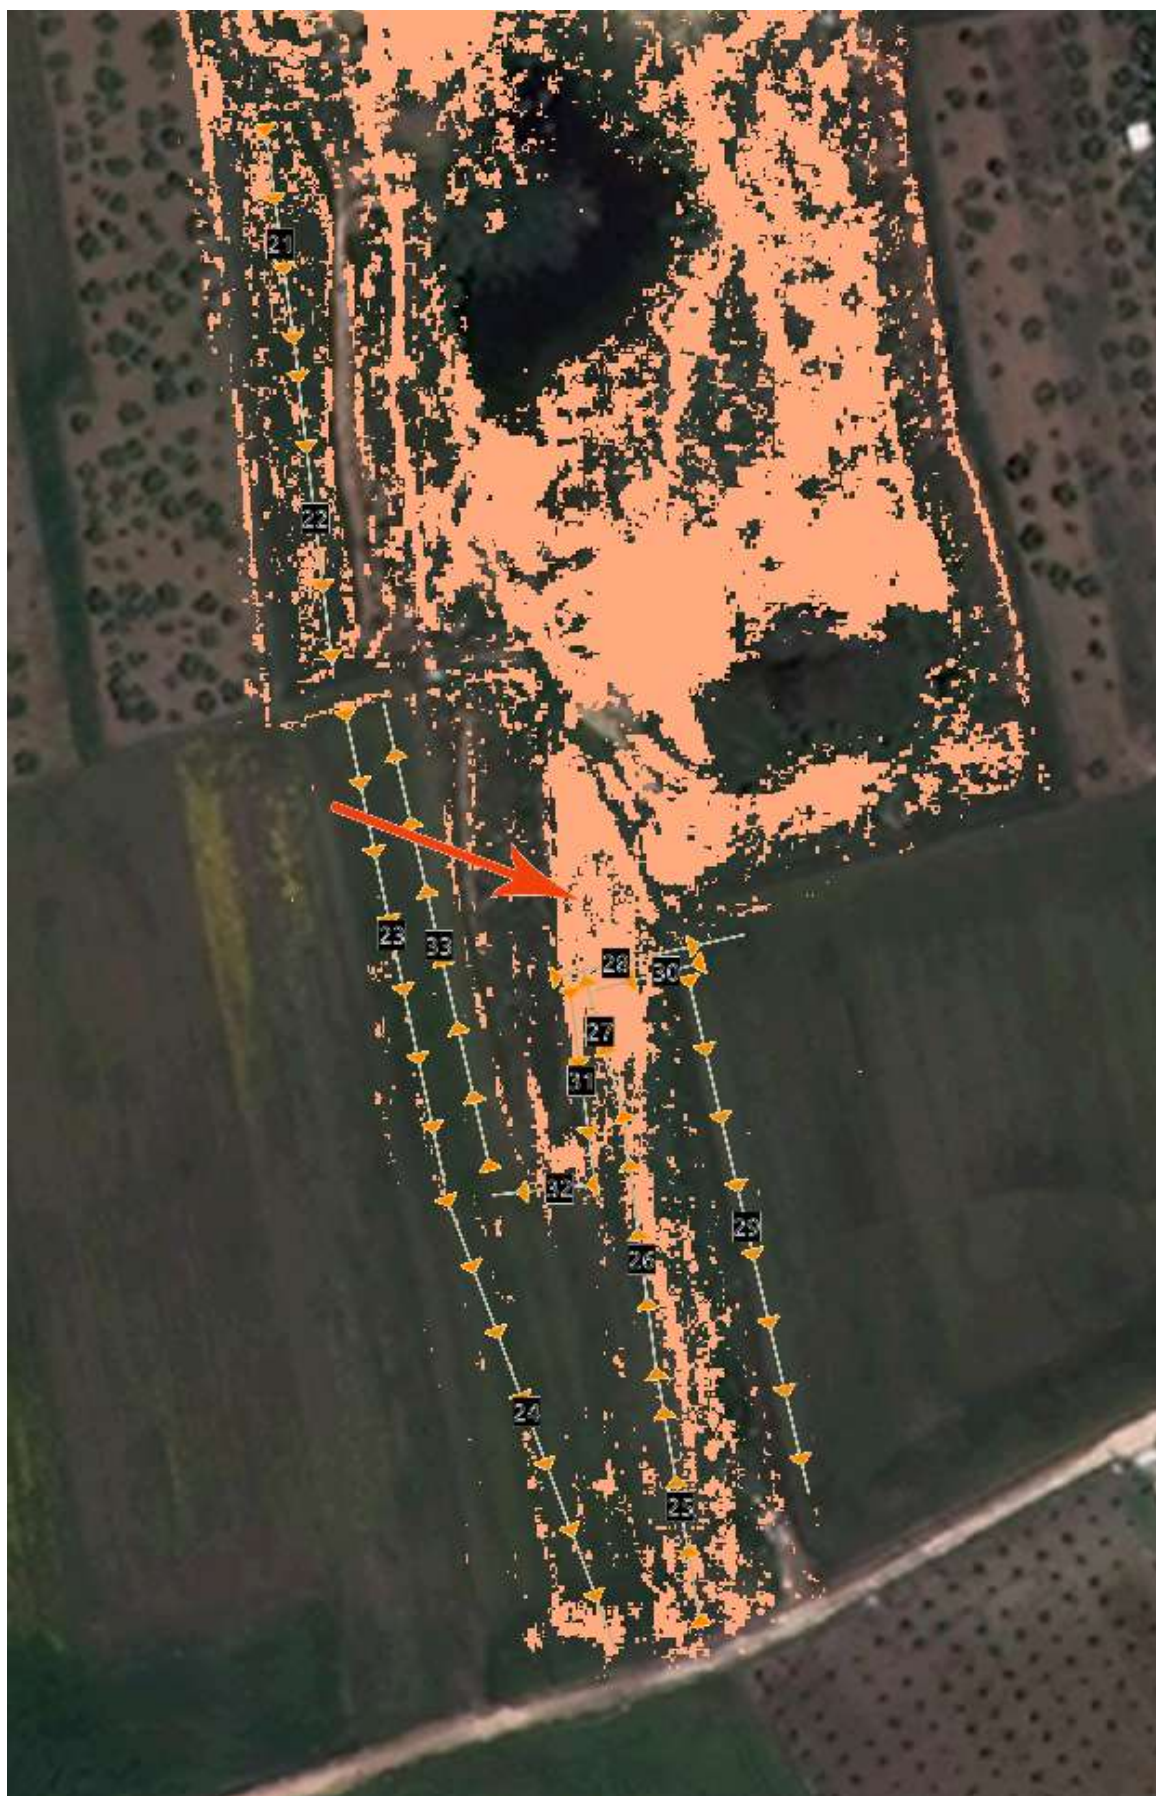
Una ulteriore analisi è stata effettuata applicando la tecnica di *Change-Detection* (Rilevamento delle variazioni) alle ortofoto dal 2005 al 2011. Tale elaborazione fornisce indicazioni in merito ai cambiamenti territoriali più significativi (Figura 9).

La freccia rossa indica le variazioni più evidenti da considerare, mentre le altre indicazioni di cambiamenti avvenuti nel corso del tempo non sono state approfondite ulteriormente in questa fase. Alla luce di queste elaborazioni si può notare che:

- appare abbastanza manifesta un'alterazione di tutto il territorio compreso tra le due "lame" artificiali;
- l'alterazione è più significativa in prossimità del confine con la cava (freccia rossa).

Figura 9: Change Detection. Individuazione delle variazioni maggiormente significative (indicate dalla freccia rossa).

Si fa notare che la zona dove è presente questa carduacea è molto prossima a quella evidenziata nelle elaborazioni delle immagini mediante Change Detection ed indicata con la freccia rossa (Figura 9).

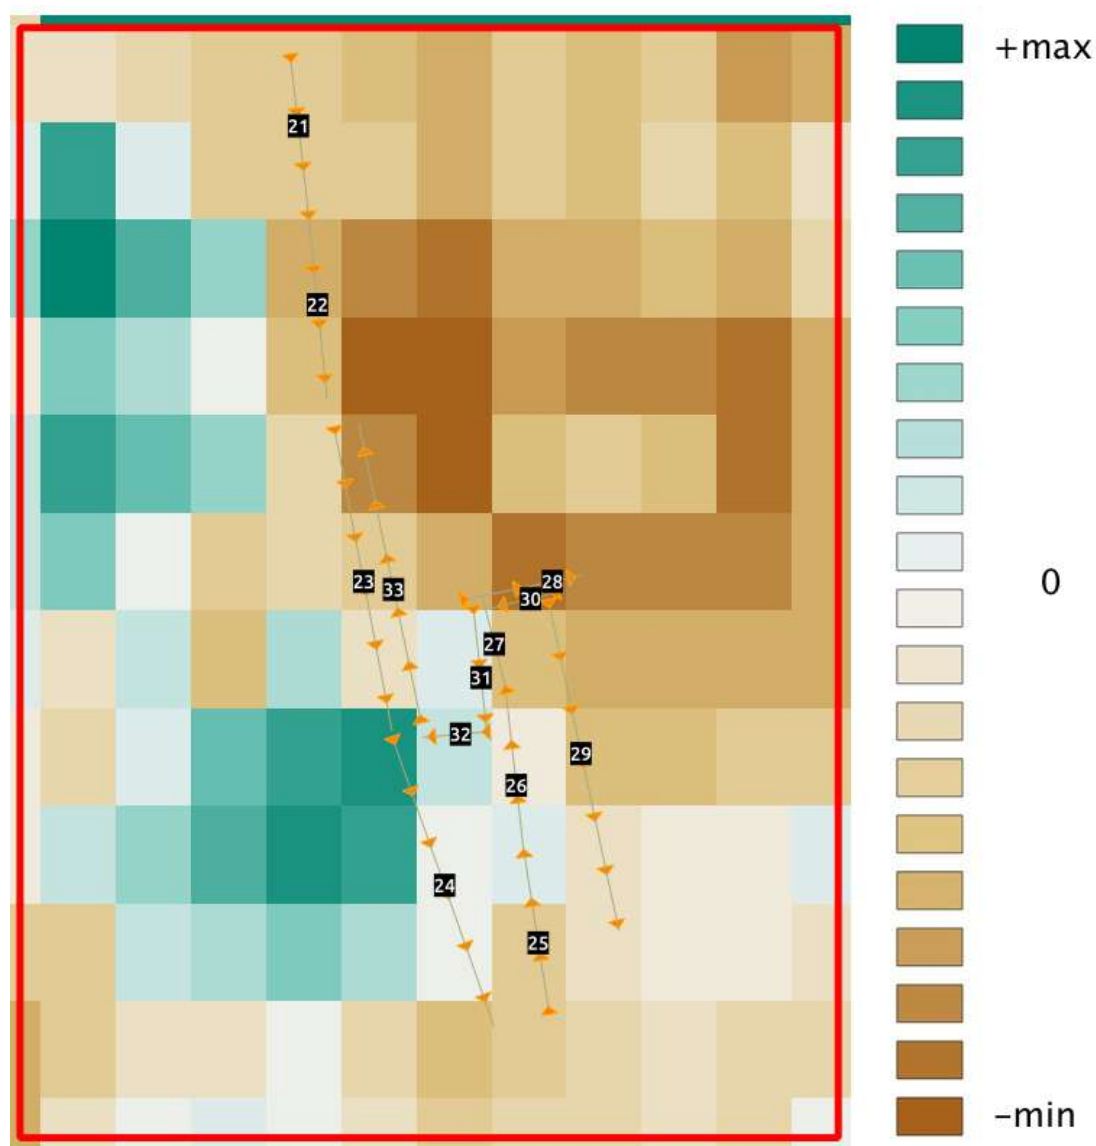
- esistono diverse zone dove le modifiche sono evidenziate dai valori massimi e minimi nella scala di riferimento (differenze di metri);
- la quote al di sotto delle tracce realizzate con il GPR non mostrano variazioni significative in un senso o nell'altro;
- le zone sovrapponibili alla cava indicano una diminuzione del livello del suolo a differenza delle zone riportate ad ovest delle "lame" dove sembra evidente un aumento delle quote.

Si può invece notare che esiste un'area ben definita e parallela alle tracce GPR numero 23 e 24 (indicata in verde intenso in Figura 11) che sembra interessata da un aumento più marcato del livello altimetrico del terreno. Tale area corrisponde alla regione evidenziata dal rettangolo rosso in Figura 4. Poiché le elaborazioni presentate in questa relazione sono state effettuate per forza di cose successivamente alle misure GPR, potrebbe essere interessante effettuare una serie di misure GPR supplementari in quest'area del sito.

Figura 11: Variazione dei livelli altimetrici del terreno. Risultati dell'elaborazione con sovrapposte le tracce delle misure effettuate tramite GPR. La legenda a colori indica le variazioni (positive o negative) rispetto al livello di riferimento.

Le variazioni sopra riportate devono comunque essere interpretate tenendo conto della sensibilità dei sensori che, con una risoluzione di 75 metri ed una precisione di 17 metri (livello di confidenza al 95%), non sono in grado di rappresentare la realtà con fedeltà estrema, pur avendo evidenziato i cambiamenti avvenuti all'interno della cava.

Esiste inoltre un'area ben definita e parallela ad alcune delle tracce misurate interessata da un aumento significativo del livello altimetrico del terreno, nella quale potrebbe essere interessante effettuare un supplemento di misure GPR.

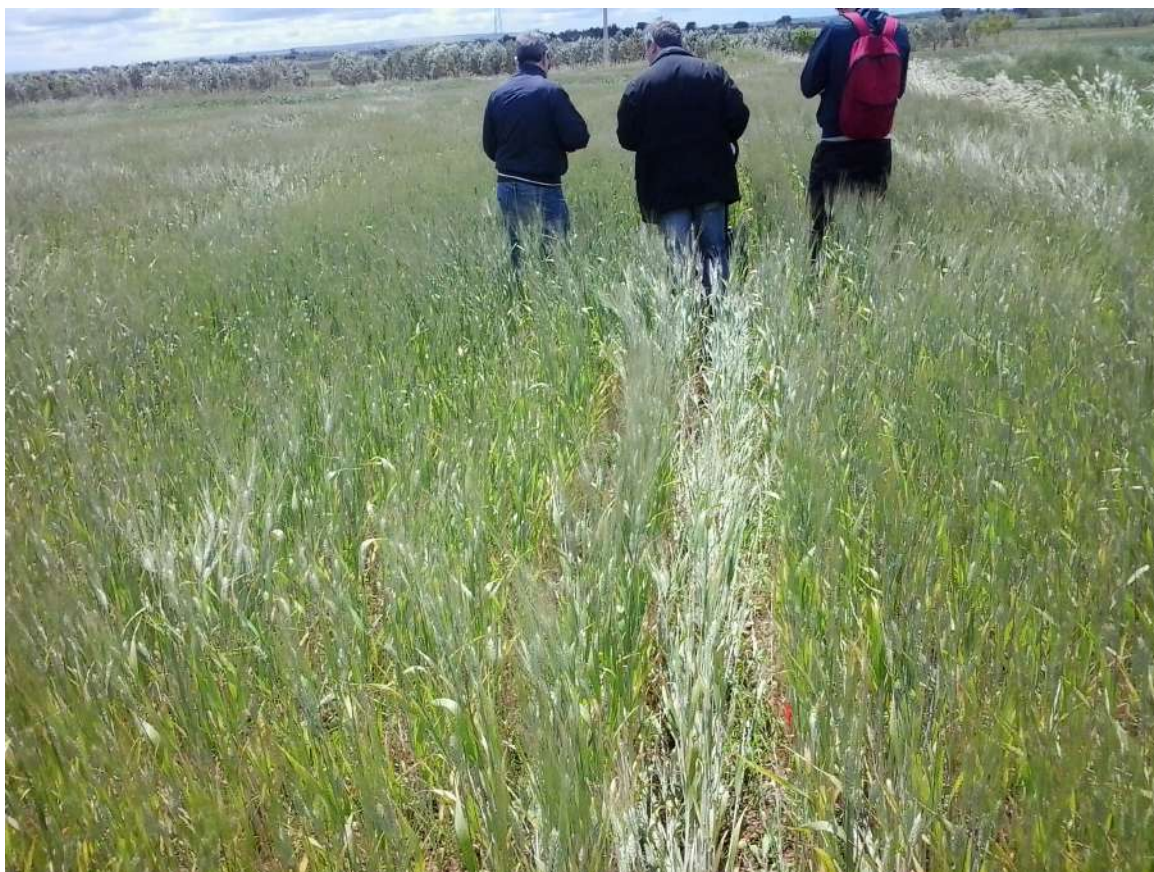
Oggi l'area è completamente dedicata a colture di grano (Figura 12). Nei due canali si rilevano sversamenti di rifiuti di vario genere che affiorano saltuariamente dal sottosuolo (Figura 13-14). La cava è dismessa e, successivamente ad eventi pluviometrici, si presenta come un'area depressa in cui ristagnano acque meteoriche.

Figura 12: Coltivazione del grano.

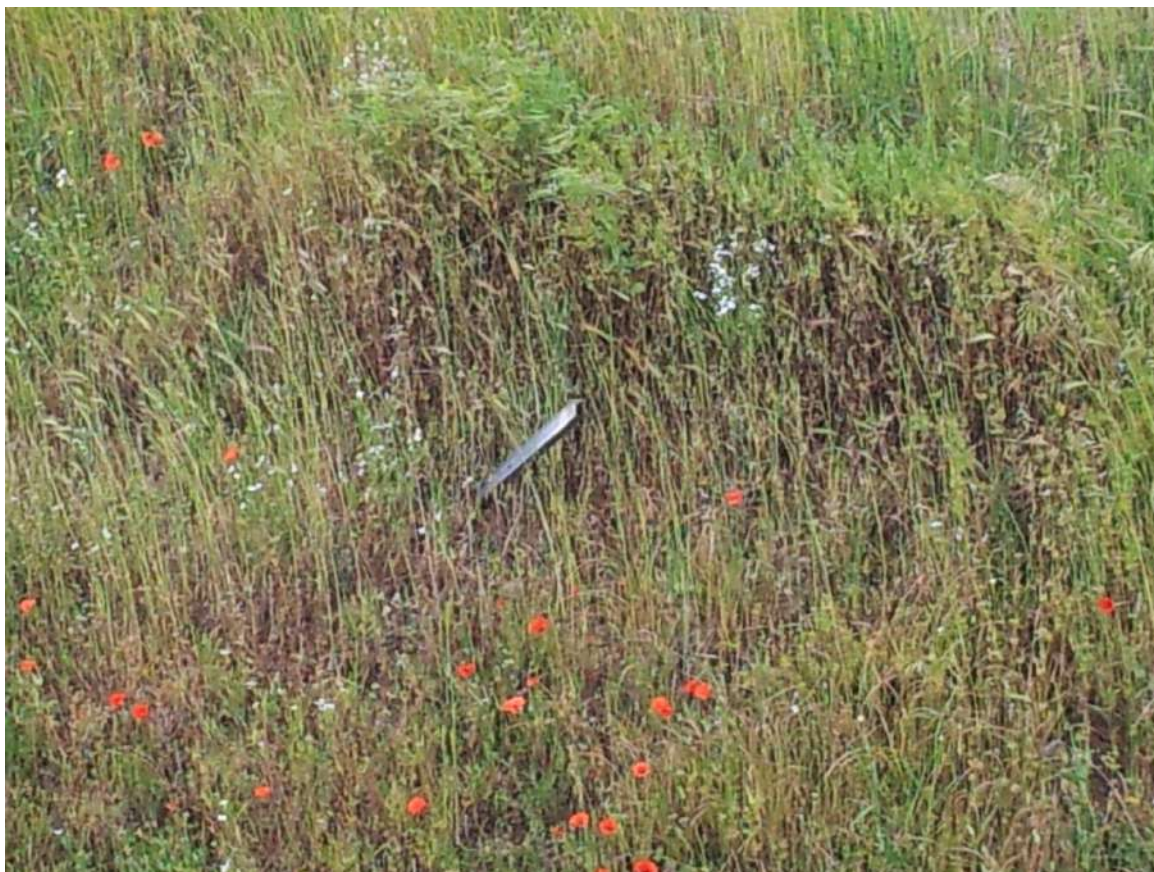
Figura 13: Rifiuti affiorati lungo le pareti dei canali.

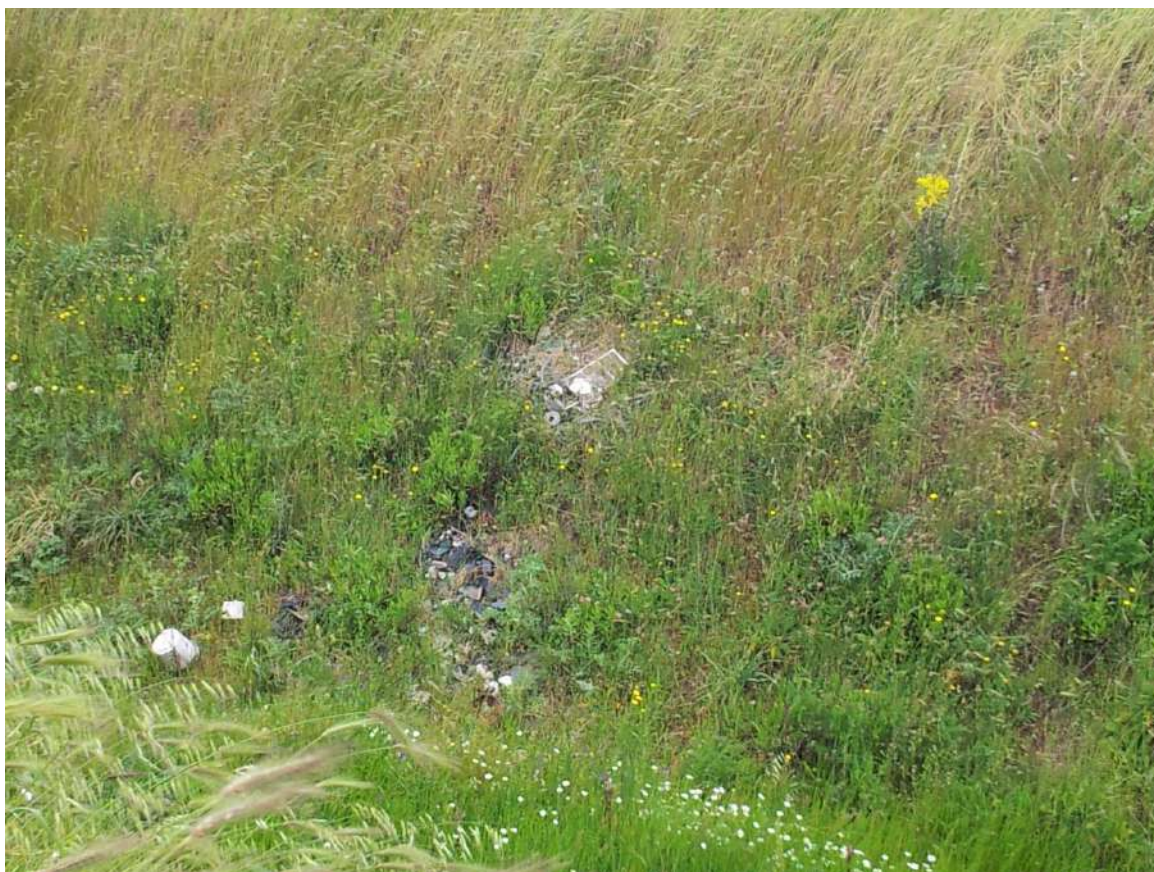
Figura 14: Rifiuti sversati nei canali.

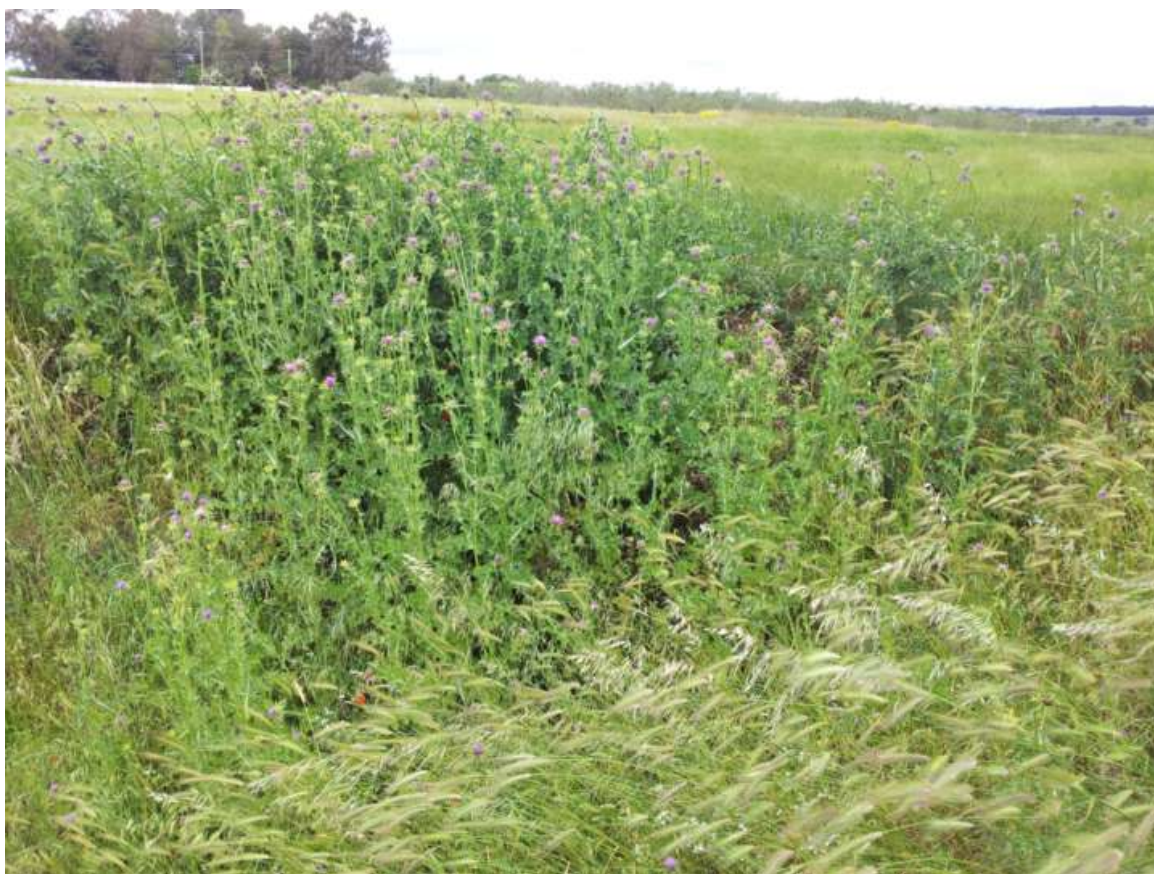
Ulteriori considerazioni possono essere fatte dal punto di vista delle fitocenosi, in quanto è evidente la presenza di un denso aggruppamento vegetale caratterizzato dalla dominanza di una grossa carduacea (Figura 15).

Questa è probabilmente riconducibile a *Silybum marianum* (L.)<sup>2</sup> formante un aggruppamento molto fitto ascrivibile al *Chrysantemo-Silybetum mariani* Brullo 1983<sup>3</sup>, caratteristico di depositi di macerie, suoli nitrofili, ambienti ruderali, stazzi. La presenza in un solo lembo di lama di questo aggruppamento fa presupporre un'ecologia del tutto differente in quella zona (Figura 16).

Figura 15: Carduacee nel sito.

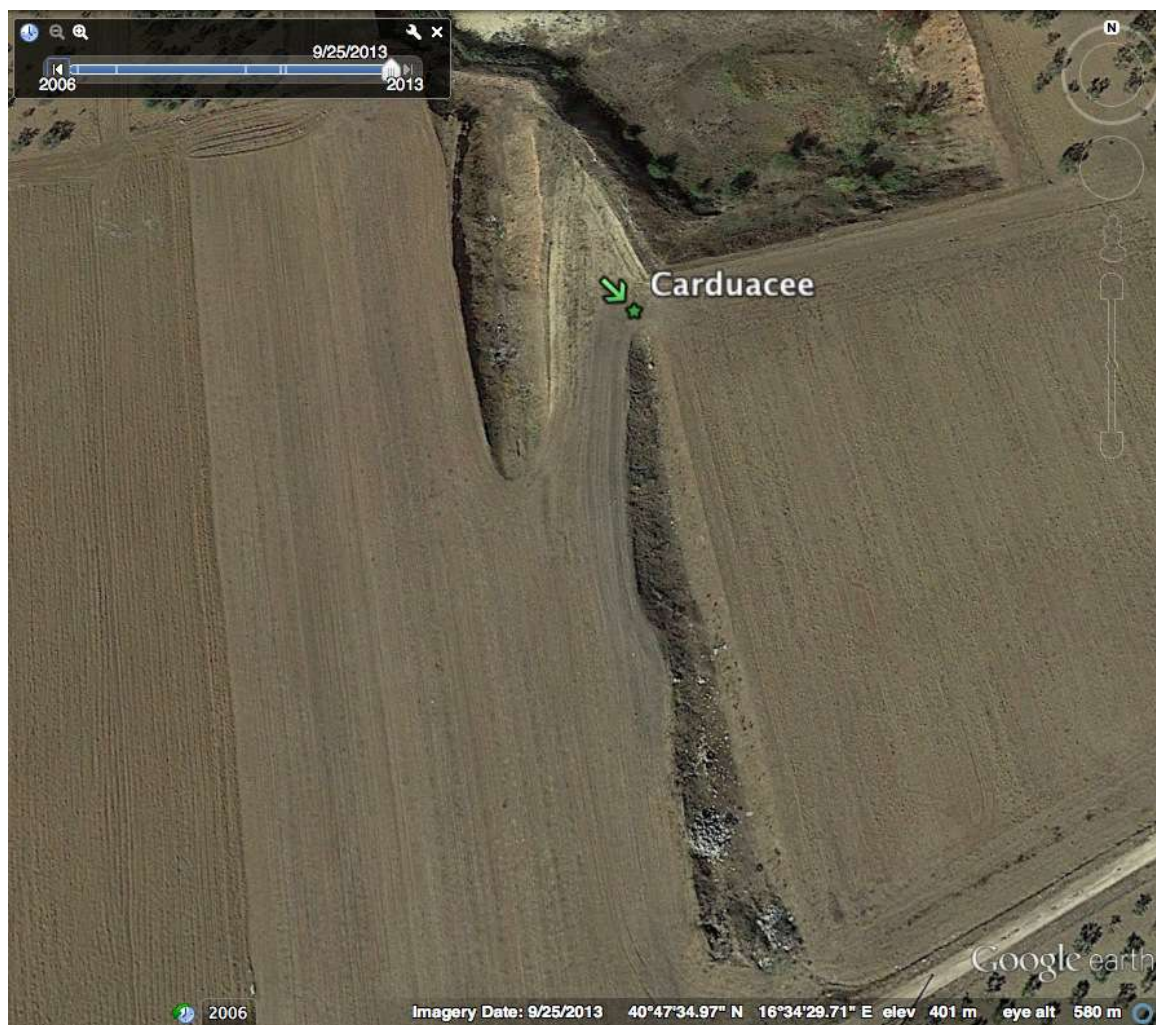
Figura 16: Ubicazione delle carduacee.

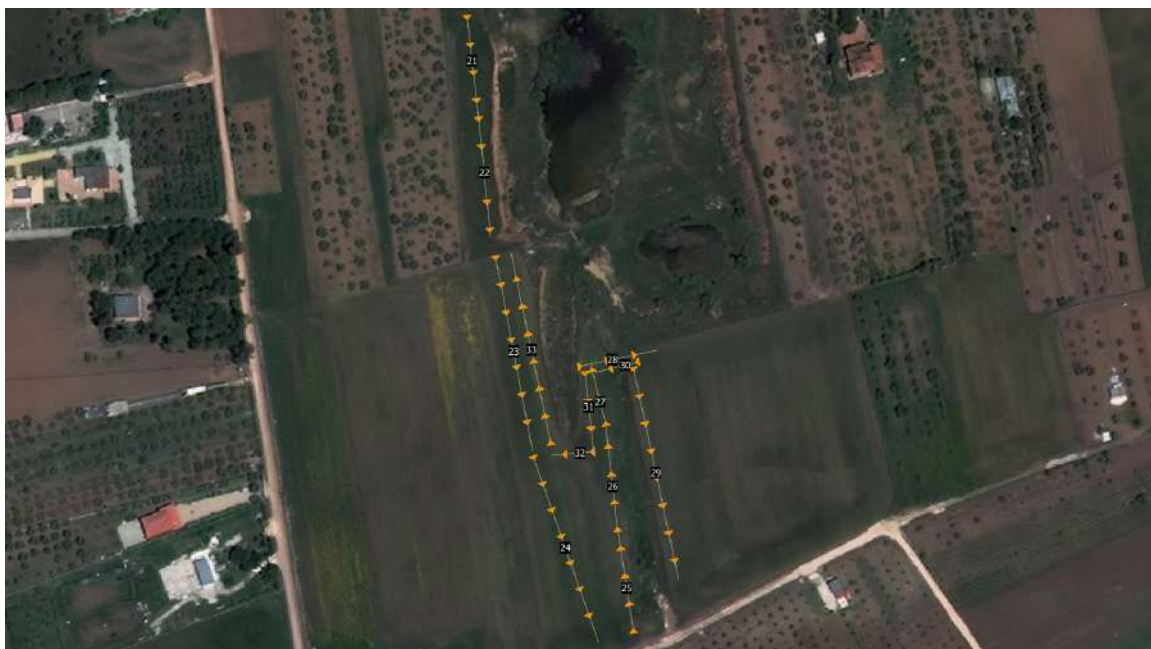
Sono state effettuate un totale di 13 scansioni approssimativamente in direzione Nord-Sud e Est-Ovest (Figura 17). Le scansioni hanno interessato un'area piuttosto vasta, situata principalmente nell'intorno dei due canali, per un totale di circa 700 metri lineari.

Preliminarmente, sono state effettuate due scansioni (indicate in Figura 17 con i numeri 21 e 22) allo scopo di calibrare il sistema di misura.

Figura 17: Area di riferimento con le tracce GPR.

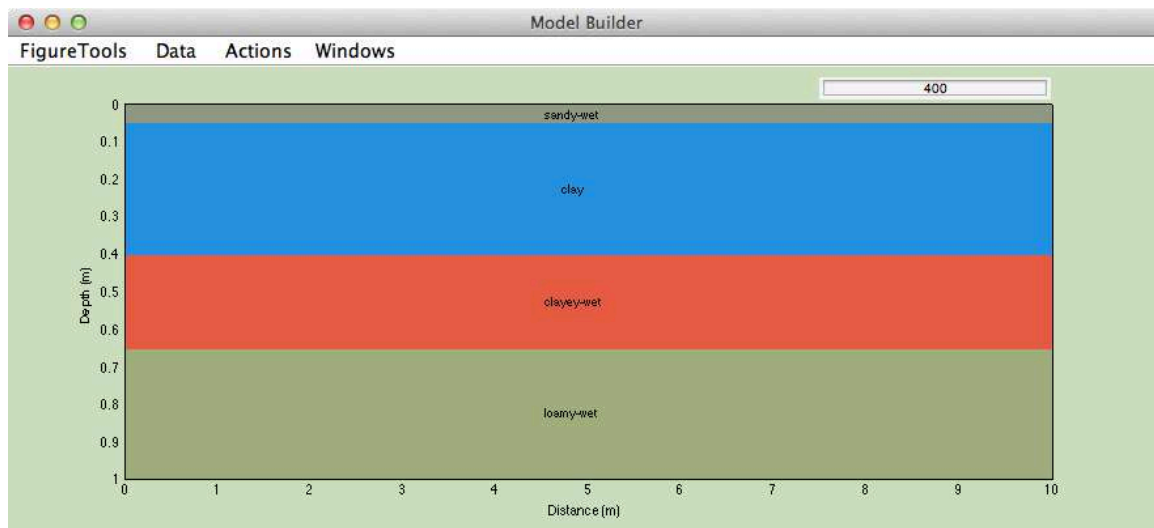
La Figura 19 mostra il risultato della simulazione di una misura GPR con un segnale a frequenza  $f = 400$  MHz su un suolo composto da quattro strati sovrapposti di resistività variabile. I parametri elettrici associati a ciascuno strato  $L$  sono, procedendo dall'alto in basso: (L1) spessore  $d = 0.05$  m, costante dielettrica relativa  $\epsilon_r = 25$ , resistività  $\rho = 150$   $\Omega/\text{m}$ , (L2)  $d = 0.35$  m,  $\epsilon_r = 12$ ,  $\rho = 10$   $\Omega/\text{m}$ , (L3)  $d = 0.25$  m,  $\epsilon_r = 15$ ,  $\rho = 20$   $\Omega/\text{m}$ , ed infine (L4)  $d = 0.35$  m,  $\epsilon_r = 19$ ,  $\rho = 50$   $\Omega/\text{m}$ .

Figura 19: Simulazione di una misura GPR su un suolo composto da quattro strati sovrapposti di resistività decrescente. (a) Struttura del suolo, (b) risultato della simulazione. La frequenza del segnale GPR è  $f = 400$  MHz.

La struttura a strati regolari visibile nelle misure GPR nell'area di calibrazione (Figura 18) è ben riprodotta anche nelle simulazioni numeriche. La differenza principale è legata alla posizione dei massimi/minimi del segnale, che dipende dai valori relativi dei parametri elettrici, ma che in questo contesto è poco significativa.

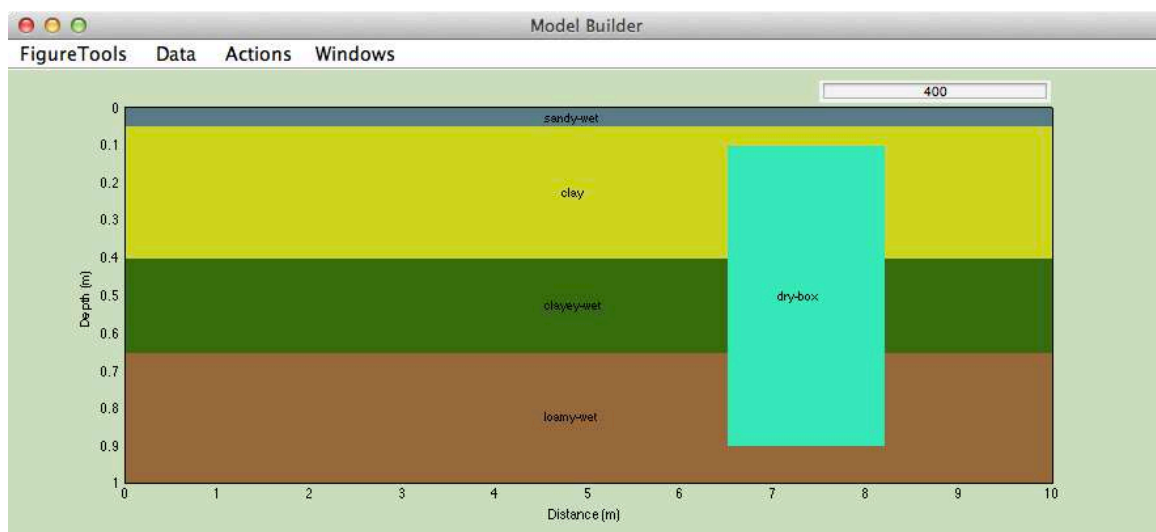
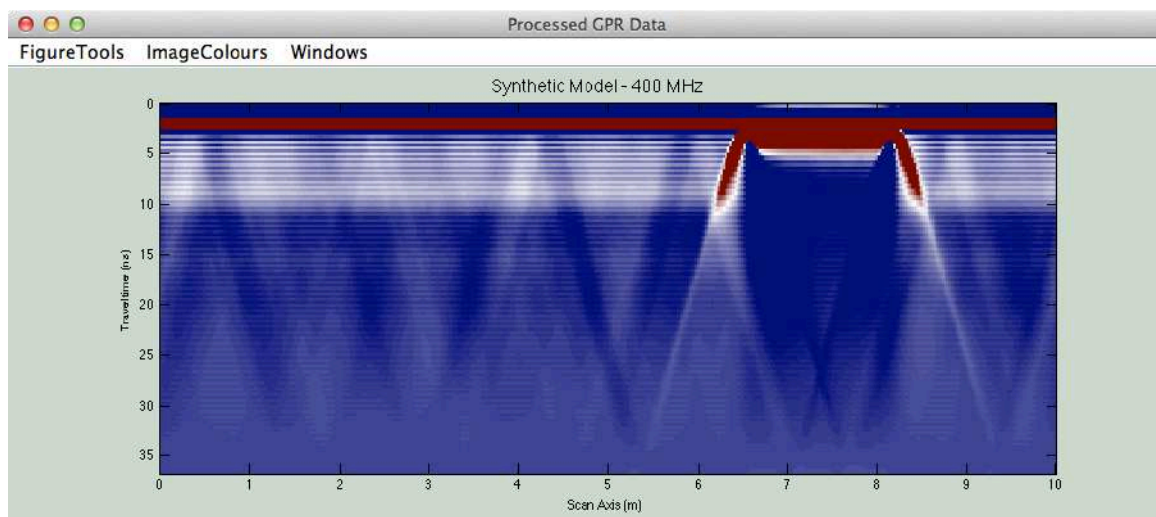
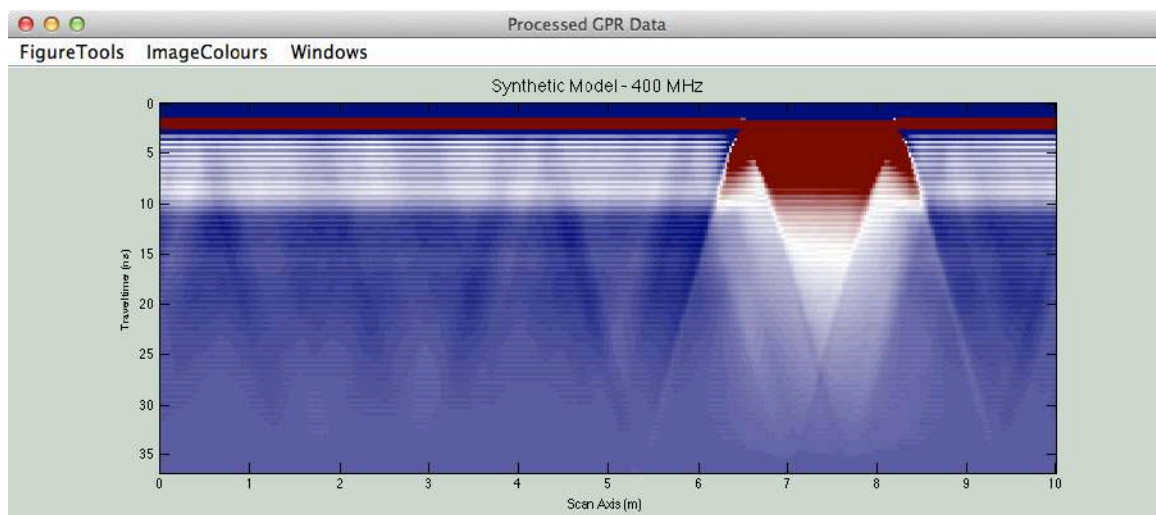
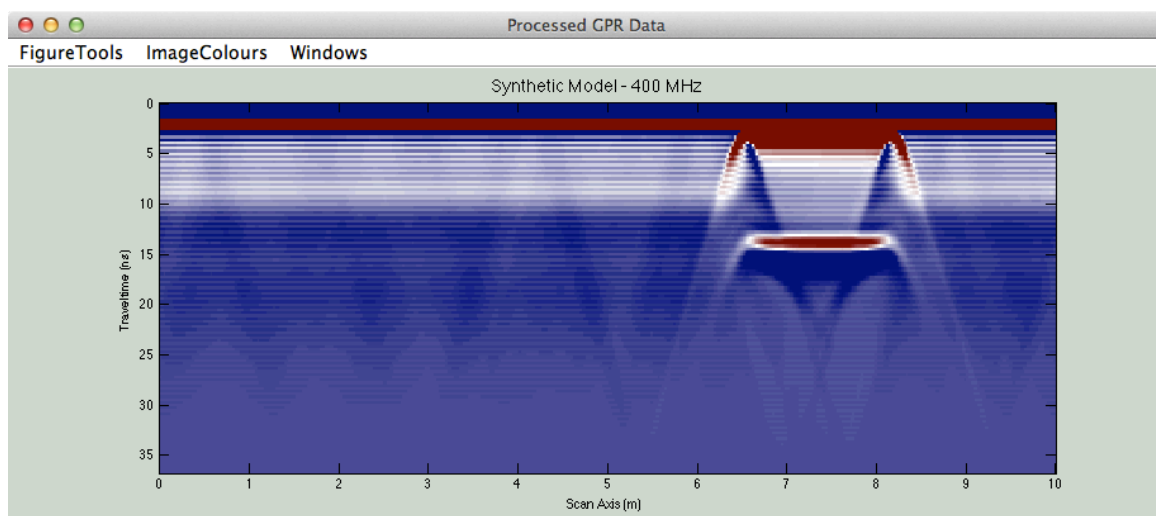
La Figura 20 (a)–(f) mostra i risultati della simulazione di una misura GPR con un segnale a frequenza  $f = 400$  MHz su un suolo composto dagli stessi quattro strati sovrapposti di Figura 19, contenente una struttura sepolta di forma rettangolare di costante dielettrica  $\epsilon_r = 5$  e resistività crescente nell'intervallo  $\rho = 0.01 \dots 100$   $\Omega/\text{m}$ . Il valore utilizzato per la costante dielettrica  $\epsilon_r$  è caratteristico di una struttura “secca”, a basso contenuto idrico.

Figura 20: (a) Struttura del suolo, (b)–(f) simulazione di una misura GPR su un suolo composto dagli stessi quattro strati sovrapposti di Figura 19, contenente una struttura rettangolare di costante dielettrica  $\epsilon_r = 5$  e resistività crescente, rispettivamente  $\rho = 0.01, 0.1, 1.0, 10, 100 \Omega/\text{m}$ .

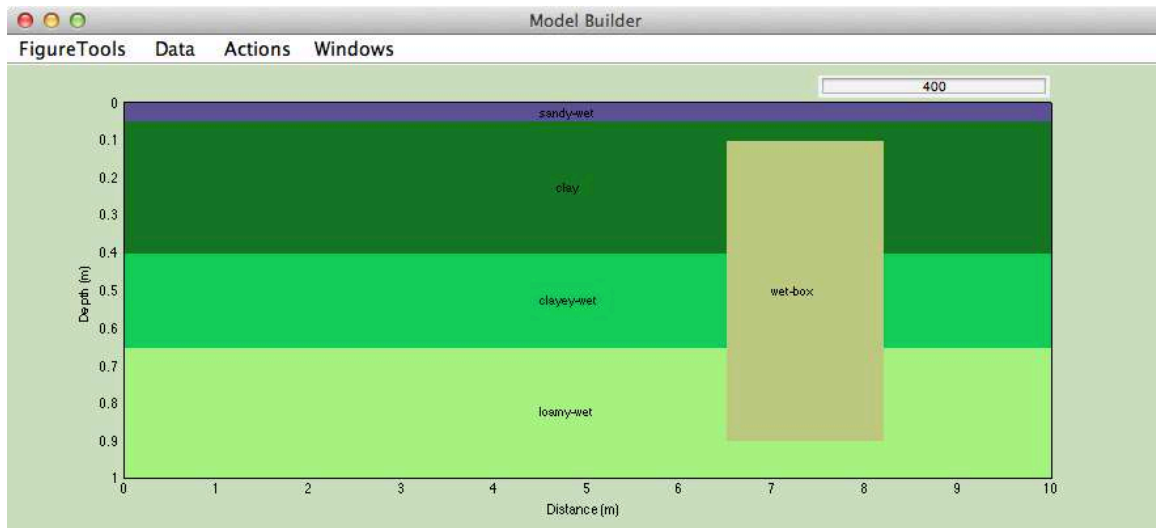
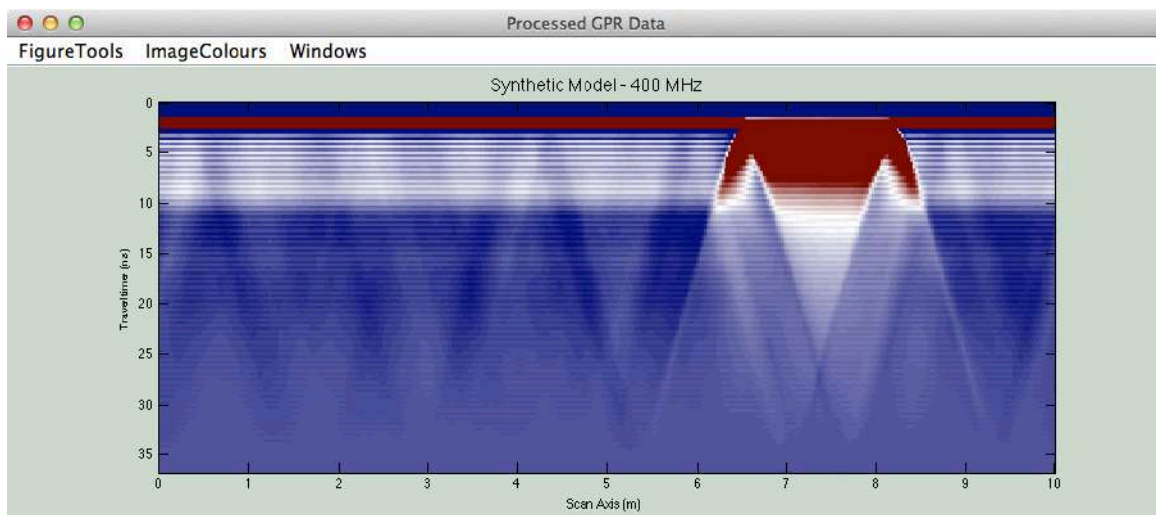
La Figura 21 (a)–(f) mostra invece i risultati della simulazione di una misura GPR con un segnale a frequenza  $f = 400$  MHz su un suolo composto dagli stessi quattro strati sovrapposti di Figura 19, contenente questa volta una struttura sepolta di forma rettangolare di costante dielettrica  $\epsilon_r = 30$  e resistività crescente nell'intervallo  $\rho = 0.01 \dots 100$   $\Omega/\text{m}$ . Tale valore di costante dielettrica  $\epsilon_r$  è caratteristico di strutture relativamente “umide”, ad alto contenuto idrico.

Figura 21: (a) Struttura del suolo, (b)–(f) simulazione di una misura GPR su un suolo composto dagli stessi quattro strati sovrapposti di Figura 19, contenente una struttura rettangolare di costante dielettrica  $\epsilon_r = 30$  e resistività crescente, rispettivamente  $\rho = 0.01, 0.1, 1.0, 10, 100 \Omega/\text{m}$ .

I risultati delle simulazioni mostrano che il caso più vicino a quanto ottenuto sperimentalmente è quello mostrato in Figura 21 (c), corrispondente ad  $\epsilon_r = 30$  e  $\rho = 1$   $\Omega/\text{m}$ . In base a queste simulazioni, si può quindi ipotizzare che le strutture sepolte eventualmente presenti nel sito in esame contengano materiale relativamente ben conduttivo dal punto di vista elettrico mescolato a suolo di tipo sabbioso e piuttosto umido.
