Relazione sito Gravina in Puglia, Bari

Indagine eseguita l'8 Luglio 2014

RIASSUNTO

Il sito indagato è stato analizzato mediante un sistema GPR (Ground Penetrating Radar) allo scopo di individuare la presenza di depositi di materiale di caratteristiche fisiche differenti dal resto del sottosuolo, potenzialmente contenenti cumuli di materiali sversati abusivamente e mescolati a materiale incoerente.

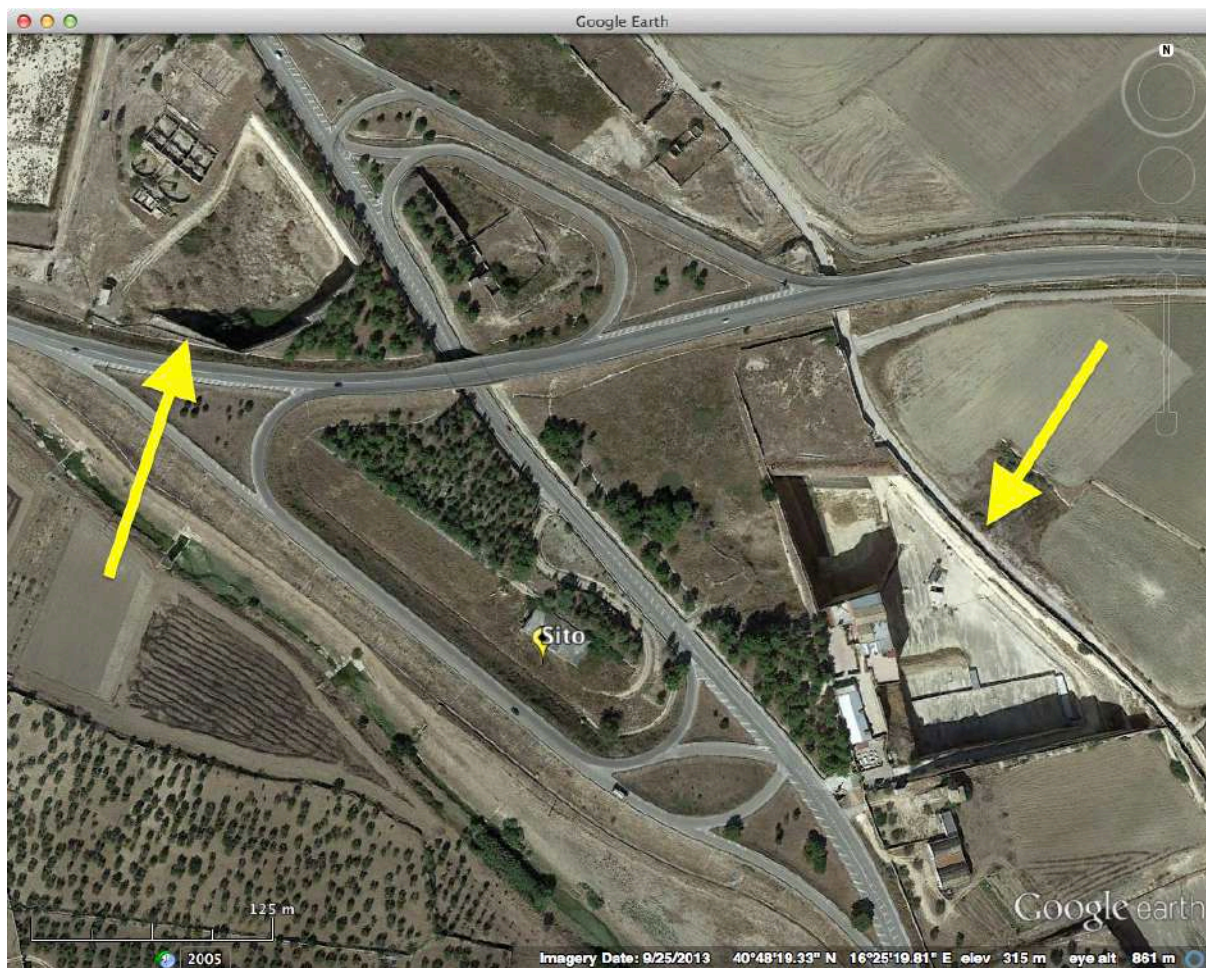
Figura 2: Cave in prossimità del sito. Le frecce indicano la posizione delle due cave ad Ovest e ad est del sito indagato.

Il sito si trova nei pressi di due cave, di cui almeno una probabilmente in disuso, localizzate a Nord-Ovest e ad Est del sito stesso e – date le caratteristiche geomorfologiche del sito – è probabile che nel recente passato sia stato anch'esso sede di attività estrattive analogamente ai siti suddetti (Figura 2).

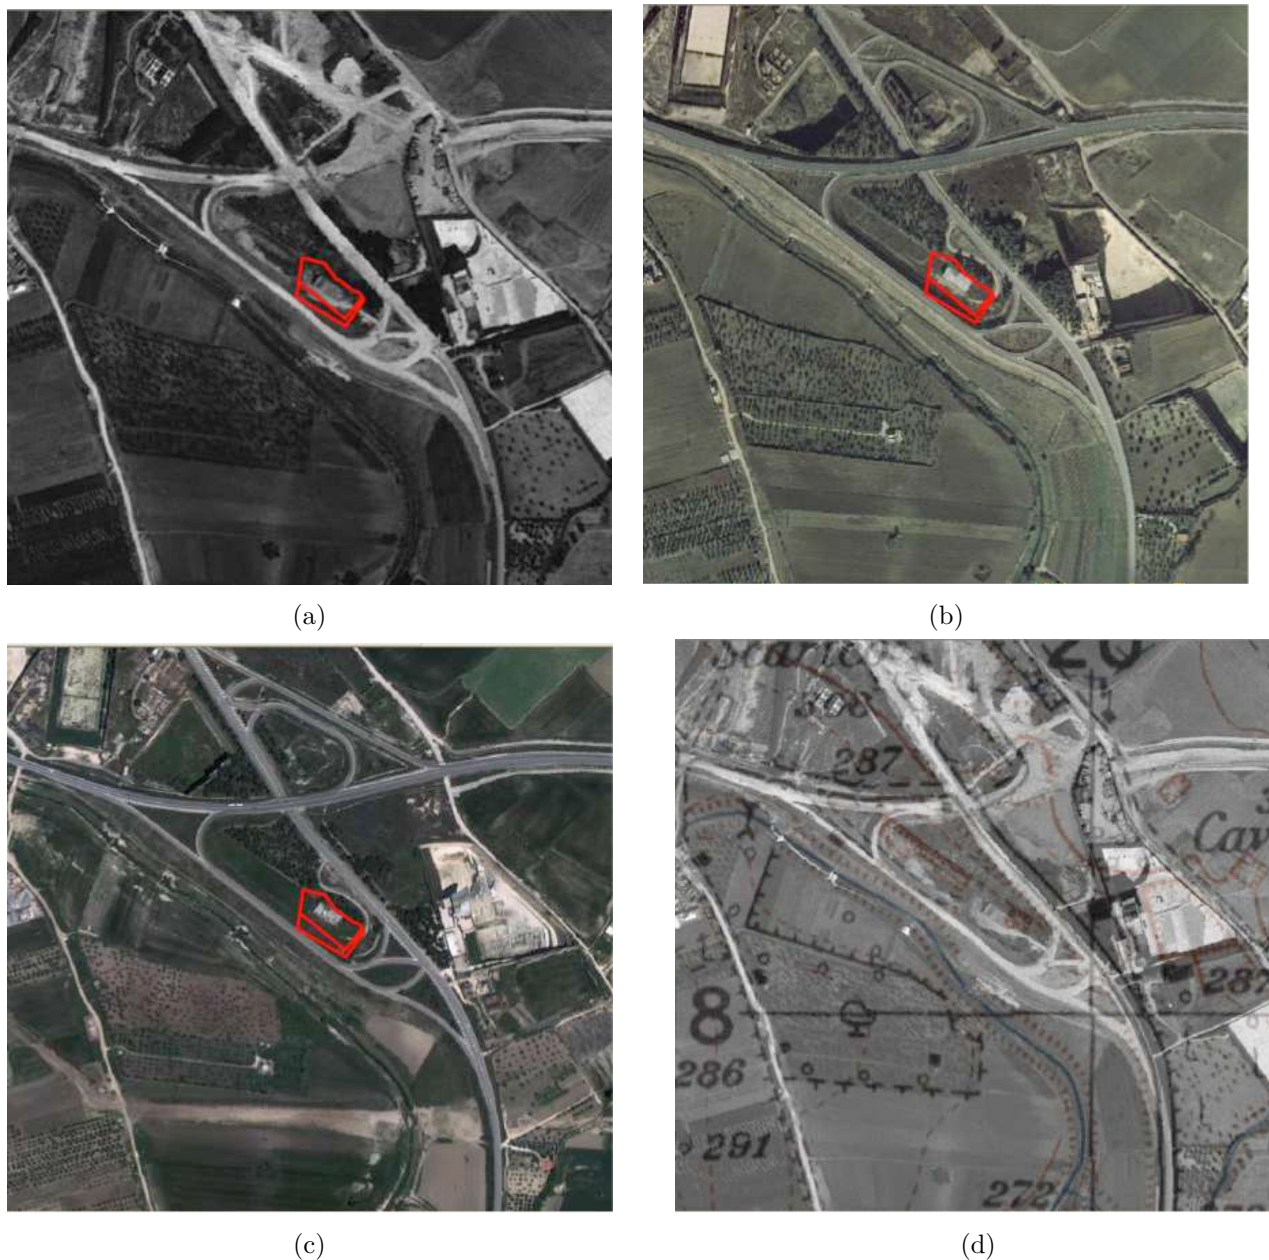
L'osservazione delle ortofoto dal 1997 al 2011 (Figura 6) mostra che già nel 1997 è presente un fabbricato nell'area del sito (4). Inoltre fra il 1997 e il 2006 l'area nelle immediate vicinanze del sito viene fortemente rimaneggiata costruendo nuove strade di scorrimento al posto delle strade locali preesistenti.

Nello stesso periodo temporale nell'area evidenziata in rosso scompare una strada di accesso al fabbricato e viene realizzato un nuovo passaggio che, dalla via principale a monte, consente l'ingresso all'immobile. Inoltre, l'area nuda della prima foto appare dal 2006 completamente coperta da vegetazione.

Dall'osservazione della foto del 2011 non si evincono cambiamenti successivi consistenti (Figura 6(c)).

Figura 6: Fotografie satellitari del sito dal 1997 ad oggi. Le immagini sono state scattate negli anni: (a) 1997, (b) 2006, (c) 2011. (d) Confronto tra la carta topografica (probabilmente risalente agli anni '60) e l'ortofoto del 1997. Le frecce indicano le vie di accesso.

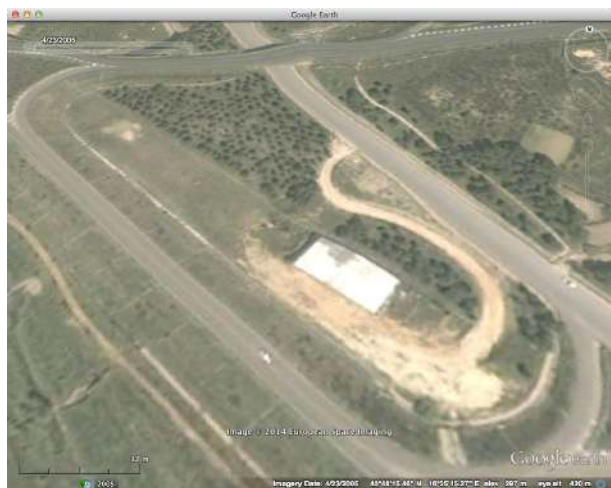
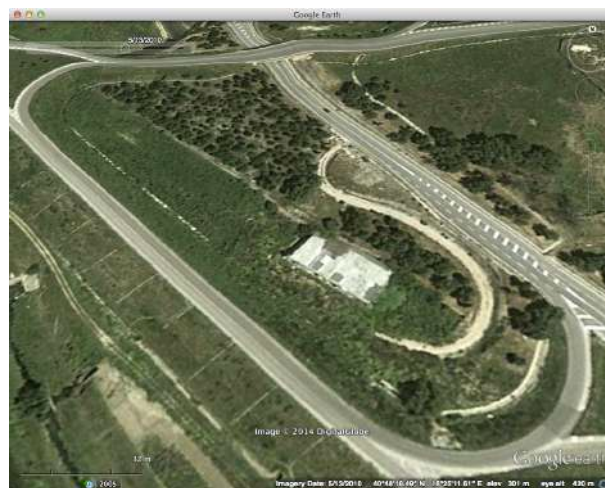
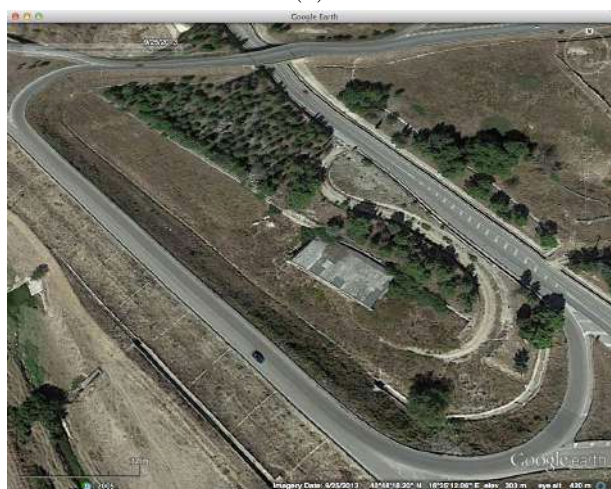
Ulteriori conferme a queste considerazioni informazioni si ricavano osservando delle immagini tratte dal servizio Google Earth (Figura 7).

Figura 7: Fotografie satellitari del sito dal 2005 ad oggi. Le immagini sono tratte da Google Earth e state scattate nei giorni: (a) 23 aprile 2005, (b) 13 maggio 2010, (c) 25 settembre 2013.

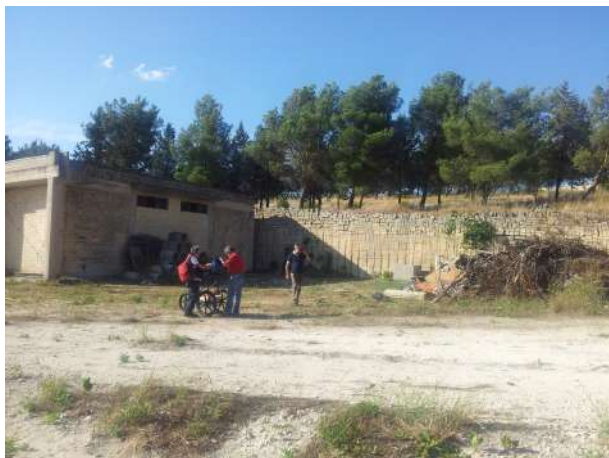
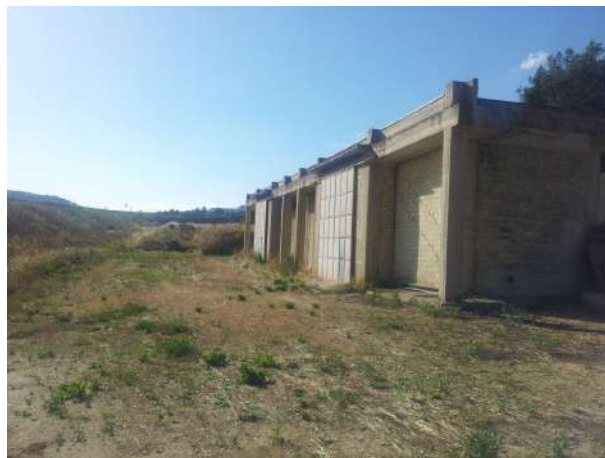
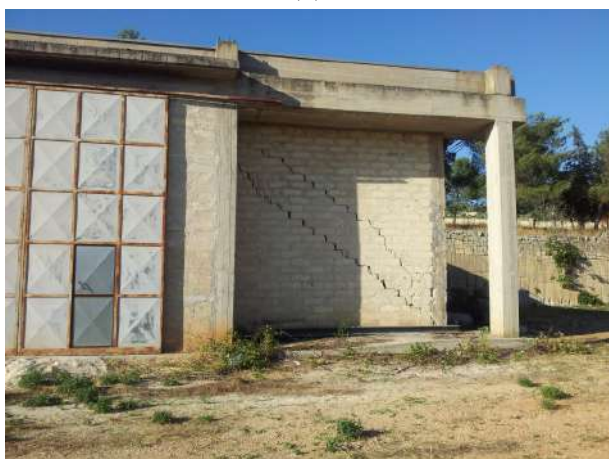
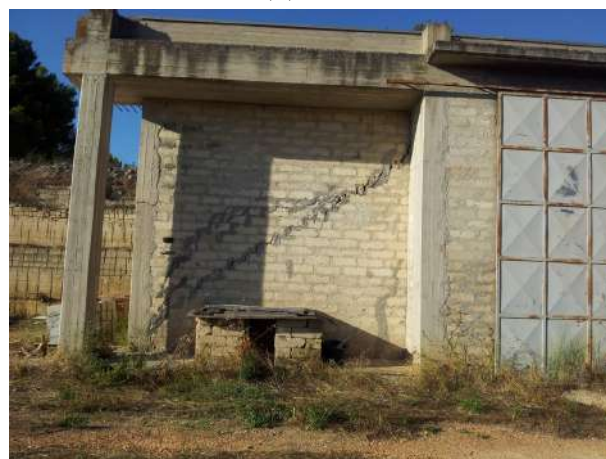
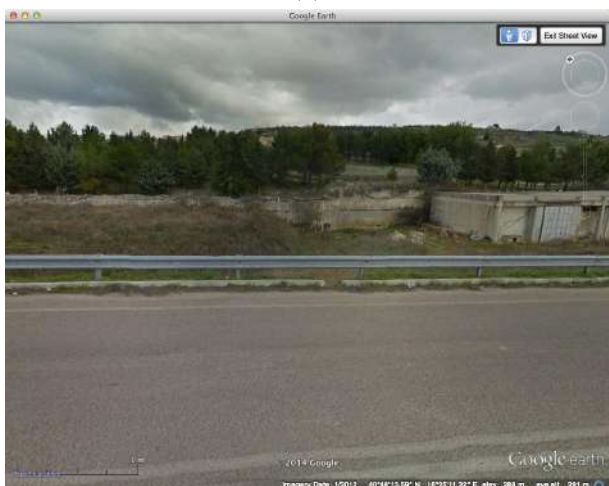
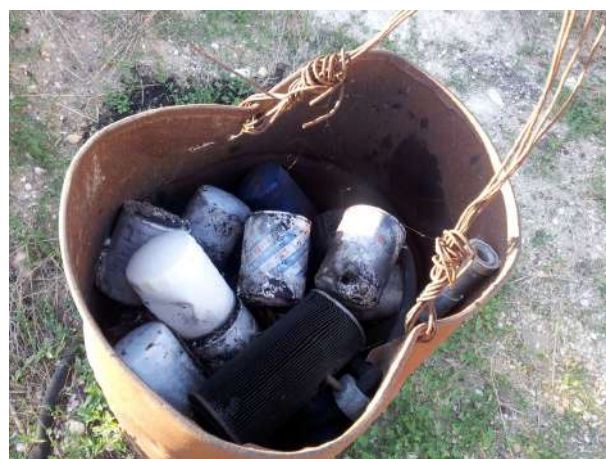
Oggi il sito appare completamente abbandonato. L'area del sito è coperta di vegetazione spontanea piuttosto rada e di svariati cumuli di materiale di scarto, mescolati a rami e tronchi d'albero. Si nota una costruzione in pessimo stato di conservazione e con segni evidenti di cedimenti strutturali. Sul lato Nord-Ovest del sito è presente un enorme cumulo – di circa 115 – 130 metri di lunghezza, oltre 20 metri di larghezza e 3 – 4 metri di altezza – coperto di una fitta vegetazione spontanea. La Figura 8 mostra alcune immagini del sito scattate nel corso di questa indagine.

Figura 8: Immagini attuali del sito.

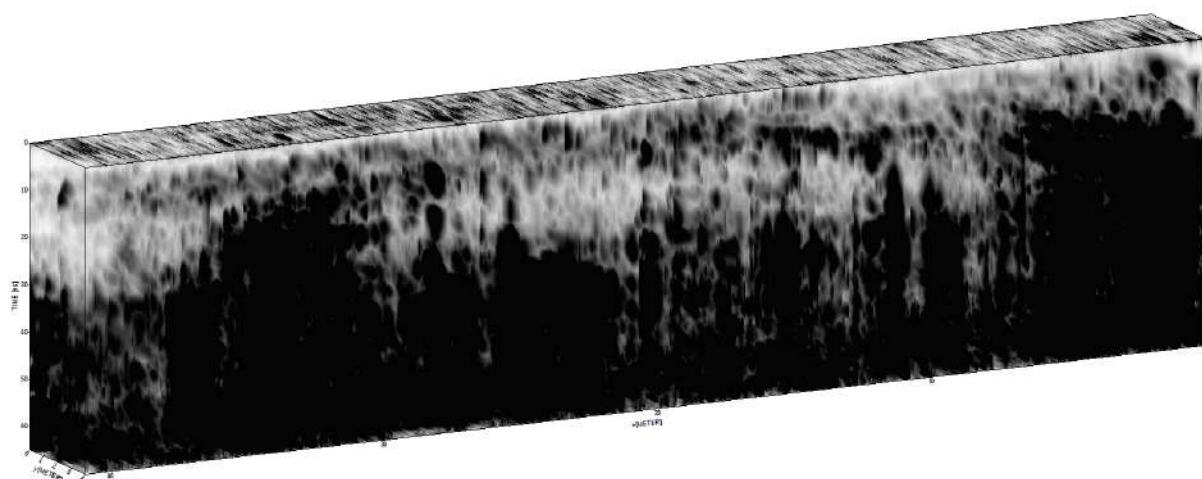
Allo scopo di mostrare in modo più evidente le differenze fra lo strato superficiale ad alta conducibilità ed il resto del sottosuolo indagato, le scansioni GPR sono state interpolate e filtrate, ottenendo i risultati mostrati in Figura 12.

Nella prima immagine si è messa in evidenza la struttura dello strato più superficiale dell'area indagata, fino a circa 1 m di profondità (Figura 12(a)), nella seconda di rappresentare al meglio i risultati delle misure nello strato più profondo (Figura 12(b)). Nelle immagini sono evidenti le zone più chiare dove il segnale riflesso è più debole e quelle più scure dove il segnale riflesso è più intenso. È evidente la presenza della struttura a "cupola" estesa per quasi tutta la lunghezza della scansione a cui si è fatto cenno in precedenza.

Figura 12: Immagini tridimensionali interpolate e filtrate delle scansioni GPR nell'area 1.
