# 从泸定6.8级地震看建筑隔震技术发展 亟待解决的问题

**摘要:** 2022年9月5日12时52分, 四川省甘孜州泸定县发生6.8级地震, 文中以地震震后现场调查获得的7栋隔震建筑震害表现为依据, 重点描述了调查所发现的隔震橡胶支座破坏、隔震配套黏滞阻尼器破坏以及隔震构造破坏等3类破坏现象。并以震中附近磨西镇中心烈度台获得的强震动记录特征分析为基础, 对上述3类破坏现象产生的原因进行了分析讨论。进一步结合破坏原因分析结果, 对目前我国建筑隔震技术发展亟待解决的技术问题给出了建议。

## Urgent problems need to be solved in the development of seismic base isolation for buildings from the Luding $M_s6.8$ earthquake

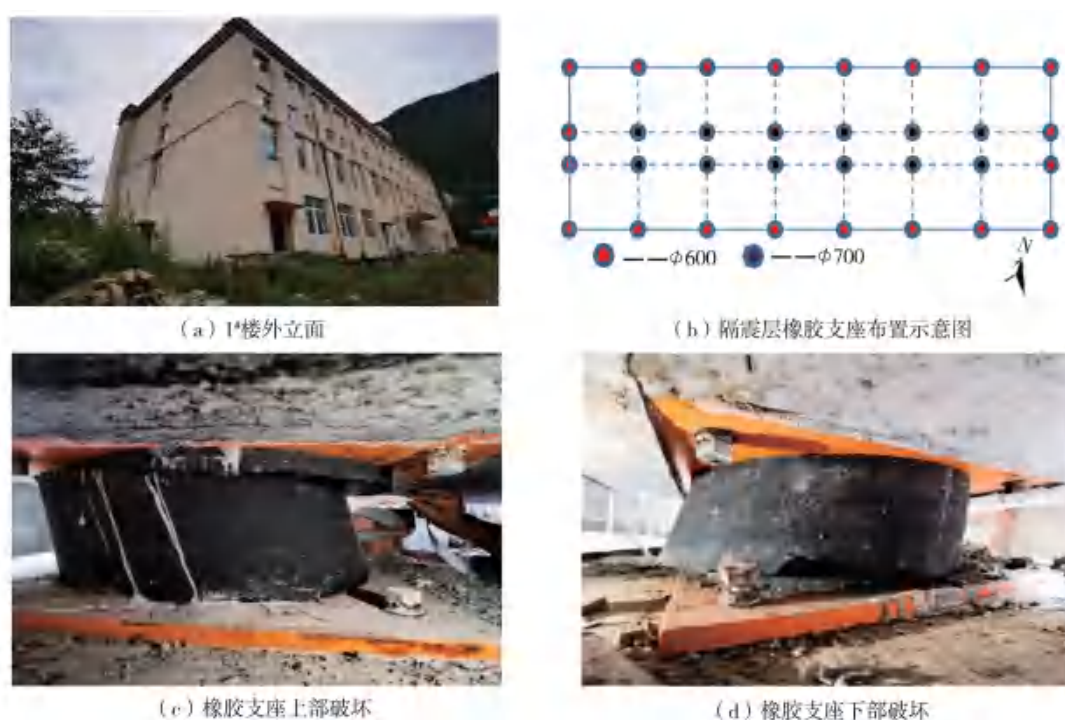
图1 表1中的1#楼隔震层橡胶支座破坏状态

总体看,设置于建筑四周的 $\phi 600$ 支座的失效破坏率高达80%以上,破坏程度明显重于 $\phi 700$ 的支座(破坏率约20%)。 $\phi 600$ 支座的破坏型式以支座上或下连接板与支座本体叠层钢板之间的橡胶层粘结面失效破坏为主,如图1所示。从支座保护层橡胶破裂面来看,破坏以水平剪切为主,角部支座剪切破坏的同时还伴随一定的不规则拉、扭撕裂,破坏造成的支座本体永久残余变形最大可达约80~110 mm,走向总体呈与结构弱轴向即横轴向(近南北向)大约一致的方向。如果忽略因上部结构与周边散水预制盖板碰撞引起的瞬时惯性滑移变位,从未设置固定连接约束的浮放散水盖板的震后位移来看,上部结构位移存在明显的不对称现象,总体上向前(南)位移大,向后(北)位移不明显,隔震层以上的上部结构沿横轴(南北)向的南向水平位移平均可达约200 mm,结构西南角局部散水盖板受主体结构碰撞单向残余水平位移可达420 mm,这充分说明上部结构位移反应呈明显的方向不对称性,且以横轴向为主,同时从结构西南角部位移明显偏大也可以断定,地面运动引起上部结构产生了一定的转动位移。值得庆幸的是,虽然隔震层遭到了严重破坏,1#楼的上部结构只发生了填充墙周边裂缝、墙皮脱落、家具移位轻微损伤,主体结构保持在基本完好状态。

1#楼橡胶支座尤其是直径为 $\phi 600$ 的橡胶支座遭到严重破坏的原因,大致可以归结为一个外在原因和2个内在原因,外在原因是结构遭受的地震动作用大,内在原因是支座自身实有的抗变形能力或强度不足以抵抗所遭遇的地震动作用,即如下3个方面原因:

一是地震动的强烈作用结果,是外在原因。位于磨西镇中心的烈度台地震动记录分析结果表明,虽然此次地震产生的地震动强震持续时间较短,仅约不足8 s,EW向地面加速度峰值0.52 g也仅略超当地的抗震设防加速度9度(0.4 g)水平,但却在启动瞬间即分别在EW和NS这2个水平方向产生了单循环持时分别为1.56 s和0.86 s、PGV高达638 mm/s和457 mm/s的速度脉冲,以及持时分别为2.2 s和3.4 s、PGD达127 mm、109 mm的位移脉冲,这样的脉冲持时已经非常接近1#楼的结构基本自振周期,较大的EW向和NS向脉冲联合作用促使结构产生较大的水平位移和一定的转动位移,引起上部结构摇晃,并在橡胶支座内产生较大的快速弱扭转-剪切变形;从加速度、速度和位移时程均可看出,地面UD向位移脉冲会引起结构的快速上下垂向位移,伴随而来的水平向EW、NS向脉冲,将进一步加剧上部结构摇晃,并有可能在分布于结构四周的边缘支座内产生较不利的拉应力。如果按经验假设该隔震结构的竖向一阶振型周期在0.1~0.2 s(5~10 Hz)之间,且假设其竖向振型阻尼比为5%,从图4所示反应谱可见,结构竖向加速度和位移反应谱值将分别达到1.0 g和2~8 mm;如果设定 $\phi 600$ 橡胶支座的竖向刚度为2 000~3 000 kN/mm,那么在结构自重静载作用下(面压一般控制在5~12 MPa之间)支座的压缩变形仅约为1 mm左右,地震作用产生的2~8 mm竖向位移必然引起支座内出现>5 MPa的较大竖向拉应力,显然该值已远超规范要求的支座设计拉应力<1.0 MPa限值的要求,使得边缘橡胶支座产生弱扭-强拉-剪切耦合破坏。如前所述,现场调查结果证明了这种破坏形式在靠近建筑平面端部和角部橡胶支座中的普遍存在。

二是 $\phi 600$ 橡胶支座的实际抗剪变形能力不足。1#楼隔震层中的20只 $\phi 600$ 橡胶支座均布置于结构四周柱底,相较于布置于内走廊柱底的12只 $\phi 700$ 橡胶支座而言,由于地震动的不对称性和方向性,以及上部结构水平运动产生的倾覆力矩,边缘支座将不得不承担更大的上部结构不对称位移反应和附加扭转变形。如前所述,现场震害调查实测发现的1#楼西南角局部散水盖板的斜向残余位移达420 mm,显然该值包含了因主体结构撞击散水盖板时可能导致盖板产生的瞬间非接触惯性滑移。但从磨西镇烈度台记录的位移反应谱图(图4(f))2.5 s周期点对应的双水平分量谱值合成结果(平方和开平方)来看,地震中1#楼的计算合成斜向最大水平位移反应大概只有220 mm,距规范要求的 $\phi 600$ 橡胶支座的设计极限位移330 mm(按0.55 D计算)仍有很大空间。说明1#楼中使用的80%以上遭到破坏的 $\phi 600$ 橡胶支座的抗剪变形能力实际上远达不到规范0.55 D值的要求,从而在地震中发生了不该发生的不同程度破坏的问题。

三是 $\phi 600$ 橡胶支座实际的抗扭-强拉-剪切耦合“快速”作用强度不足。如前所述,如果假设1#楼的结构水平向一阶基本自振周期约为2.5 s,其上部结构EW向速度反应峰值极有可能会高达812 mm/s。可以说,这个值已经大大超过了1#楼建成时即2016年以前的国内几乎所有生产厂家用于橡胶隔震支座性能检测的压剪试验机的加载能力。换言之,即使国内个别单位的压剪试验机能够达到单向加载速度峰值834 mm/s的检测能力,1#楼所用的 $\phi 600$ 橡胶支座也不太可能接受过812 mm/s的双向快速压剪测试,更不用说实际地震反应所不可避免的快速扭-拉-剪耦合测试。现场调查发现的破坏状态也恰好反映了1#楼 $\phi 600$ 橡胶支座

实际的抗扭-拉-剪耦合“快速”作用强度不足问题。退一步讲,即使不考虑水平向的大速度脉冲作用,如前所述,结构竖向一阶振型0.1~0.2 s对应的竖向位移反应谱值可高达2~8 mm,将引起支座内产生远超设计限值的较大拉应力,单独这一项竖向地震动作用即可导致支座发生受拉破坏,更不用说实际存在的扭-拉-剪耦合“快速”作用了。

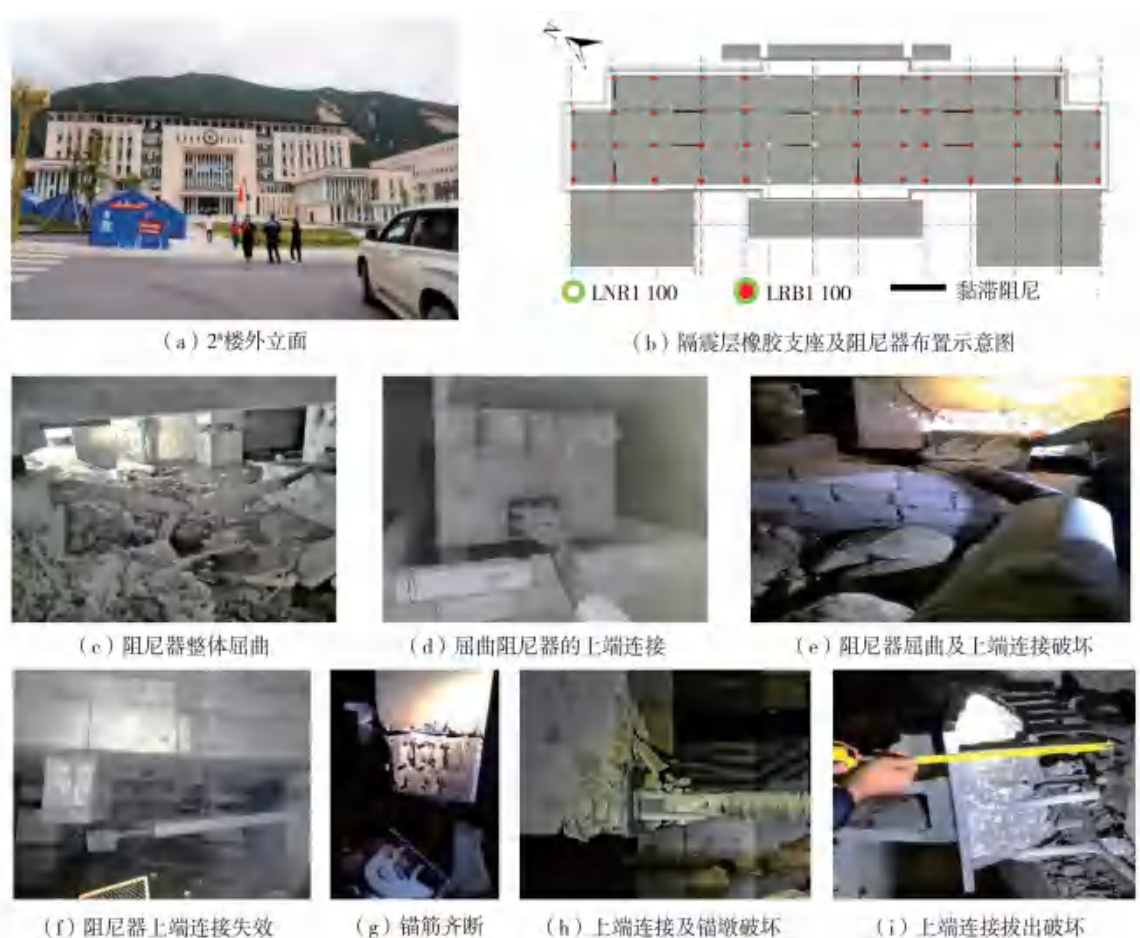
调查发现,该建筑隔震层中的所有54只橡胶隔震支座震后全部保持基本完好状态,除少量边缘带铅芯LRB型支座存在一定的震后侧向残余变形外,未发现支座外观不均匀残余变形或裂缝。而隔震层中与橡胶隔震支座配套使用的所有12只黏滞阻尼器却遭到不同程度的破坏,如图2所示。其中沿结构横轴向布置的6只阻尼器中,有2只发生了阻尼杆屈曲破坏,其中1只阻尼器发生中部向下的受弯屈曲破坏,并致两端锚耳均发生向下翘曲变形。另1只阻尼器发生上端部连接板锚固破坏的同时,还在靠近上端位置发生了阻尼杆屈曲破坏。沿结构横向布置的另外4只和沿结构纵向布置的所有6只阻尼器,即所有12只阻尼器中的10只,均因端部连接板发生了不同程度的锚固破坏而失效。值得注意的是,所有发生锚固失效破坏的11只阻尼器的破坏位置,均发生在阻尼器上端与上部结构连接的锚固墩下端。与此形成鲜明对比的是,阻尼器与橡胶隔震支座基础墩台连接的下端连接均保持完好状态。

图2 表1中的2#楼隔震层配套阻尼器破坏状态

从11只阻尼器的上连接端板锚固破坏特点来看,大致分为3种形式:一是以每个上端板所属的所有15根锚筋根部与阻尼器连接端板之间的整齐断裂脱离为主,应属锚筋根部与端板之间的焊缝失效破坏;二是端板锚筋裹挟锚固区混凝土整体拔出脱离锚墩的失效破坏,应属锚墩端部混凝土约束不足失效破坏;三是上述2种破坏形式的过度状态,即锚墩下端在阻尼器的往复推拉作用下,发生了混凝土的正面局部拉压碎裂和锚墩在推力作用下的侧面斜向剪切裂缝。但所有10只未发生阻尼杆屈曲失稳的阻尼器上端连接的锚固失效破坏有一个共同特点,那就是与其下锚墩和发生了阻尼杆屈曲失稳破坏的2只沿结构横轴向布置的阻尼器的上锚墩尺寸相比,这10只上端连接板锚固失效的阻尼器的上锚墩截面尺寸明显偏小,横向尺寸仅约比阻尼器上端连接板略宽。较小的上锚墩尺寸一方面会导致因锚固不足产生的阻尼器端部连接破坏,并由于连接破坏塑性变形缓冲,使得不足以产生导致阻尼器屈曲的较大压力和速度条件;另一方面即使端板锚固虽然没有完全失效,但也因上锚墩本身侧向刚度较小,难以产生足够大到致使阻尼器发生屈曲失稳的压力和速度条件。这或许正是这10只阻尼器仅发生端板锚固连接失效破坏,而阻尼器本体并未发生屈曲失稳破坏的主要原因。同样的原因,另外2只发生屈曲失稳破坏的阻尼器中,1只中部失稳的阻尼器则因上下两端锚墩的侧向刚度均足够大且锚固足够强,致使在阻尼杆发生拉伸变形后,上部结构反向运动时,阻尼器两端锚墩的相对运动产生了足以导致阻尼杆来不及回缩的速度和压力,致使阻尼杆瞬间发生中部屈曲;剩余1只既发生了端部连接板锚固失效破坏、又产生了阻尼杆靠近端部屈曲的阻尼器,原因则是上连接端板首先因锚固不足,在上部结构产生较大侧向变形过程中,致使发生锚固受拉失效破坏且未完全脱离锚墩,而在随后的结构反向运动时,由于阻尼杆两端的锚墩刚度仍足够大,产生了足以导致阻尼杆来不及回缩的速度和压力,并超过了阻尼器的受压临界失稳条件,令其不得不发生屈曲破坏。

对高烈度区尤其是9度0.4 g设防区的近断层(距发震断层10.0 km以内)隔震建筑而言,单纯依靠橡胶隔震支座往往难以有效控制地震作用下的隔震层位移和减震效果,因此需要在隔震层中增加黏滞阻尼器以增大隔震系统附加阻尼,以有效降低上部结构地震反应,2#楼隔震层中所布置的12套黏滞阻尼器正是为此而设。遗憾的是,此次泸定地震中,这12套阻尼器均遭到了不同形式不同程度的破坏,现将破坏原因简析如下:

一是地震动的大速度脉冲作用。由图4(b)磨西烈度台记录的地面运动速度时程可见,EW向PGV高达638 mm/s,如果还是假设2#楼的上部结构2个水平主轴向自振周期均为3.0 s左右,如图4(e),其对应的反应谱值(20%阻尼比)即上部结构EW向速度反应峰值将高达785 mm/s,EW向即结构横轴向阻尼器将随之以最大785 mm/s的速度运动;同时,NS向即结构纵轴向阻尼器将以最大446 mm/s的速度运动,如图4(e)。双水平向快速运动的结果是使上部结构分别在其横轴向、纵轴向产生幅值达161 mm和149 mm的位移反应并附加一定幅度的扭转位移反应。虽然12套黏滞阻尼器的设计位移均为600 mm,表面上完全可以满足上部结构侧向变形的需求,但从实际破坏模式来看,在上述峰值高达785 mm/s的速度脉冲作用下,其中11套阻尼器的锚固连接破坏证明,阻尼器在运动过程中产生的受拉阻尼力已超过端部连接板的实有极限锚固强度,致使锚墩截面较小的上端连接板锚固连接破坏;同时,从结构横轴向的2套阻尼器屈曲破坏模式来看,在上部结构反向运动时引起的阻尼器受压过程中,上下端刚度足够大的较大尺寸锚墩使得这2套阻尼器受压变形得不到释放、实际产生的受压阻尼力超过了阻尼杆的受压屈曲失稳临界条件,而致其发生屈曲失稳破坏。

二是全部12套阻尼器的实有速度能力不足。如前所述,其中11套阻尼器的受拉过程引起的端部连接锚固破坏和2套阻尼器受压过程导致的阻尼杆受压屈曲破坏充分说明,2#楼隔震层所配套的这12套阻尼器的实际拉、压速度能力均达不到此次地震引起的上部结构速度反应需求。这在一定程度上说明,这12套阻尼器在安装前很有可能未进行过峰值800 mm/s级别的快速试验测试,而即使进行过相关测试,也是按照常规试验做法,从小速度做起、逐级加载至大速度,而绝非是直接以800 mm/s级别的大速度进行测试。实际上这种由小到大加载的测试方法与直接进行大速度级别的快速试验存在明显差别,那就是在前期的多组小速度级别的试验当中,已经通过反复摩擦润滑,把阻尼器的加工组装误差和阻尼介质引起的阻尼杆初始运动随机阻滞消除掉,而不经小速度试验直接进行的快速试验,则通常在前1、2个循环或前几个循环中需要首先克服上述随机阻滞误差,才能使阻尼器进入正常稳定工作状态。实际上这是阻尼器的标准测试方法,为获得阻尼器的稳定工作性能参数,通常需要舍弃快速试验前2个循环的数据,而从第3个循环开始作为其正常性能试验数据。但这样做的可能隐患在于,实际地震的发生,通常并不会给阻尼器从小到大逐级加载的“试验”机会,尤其是此次泸定地震产生的大速度脉冲作用特点,如图4(b)所示地面速度时程和图4(e)所示地面位移时程,更是直接将结构由静止加载到最大速度反应,没有给从2020年出厂到此次地震发生已经静置了2年之久的12只配套阻尼器留出足够“热身”的机会,导致其设计工作性能还没有来得及正常发挥、在其初始性能不稳定状态下即遭破坏失效。

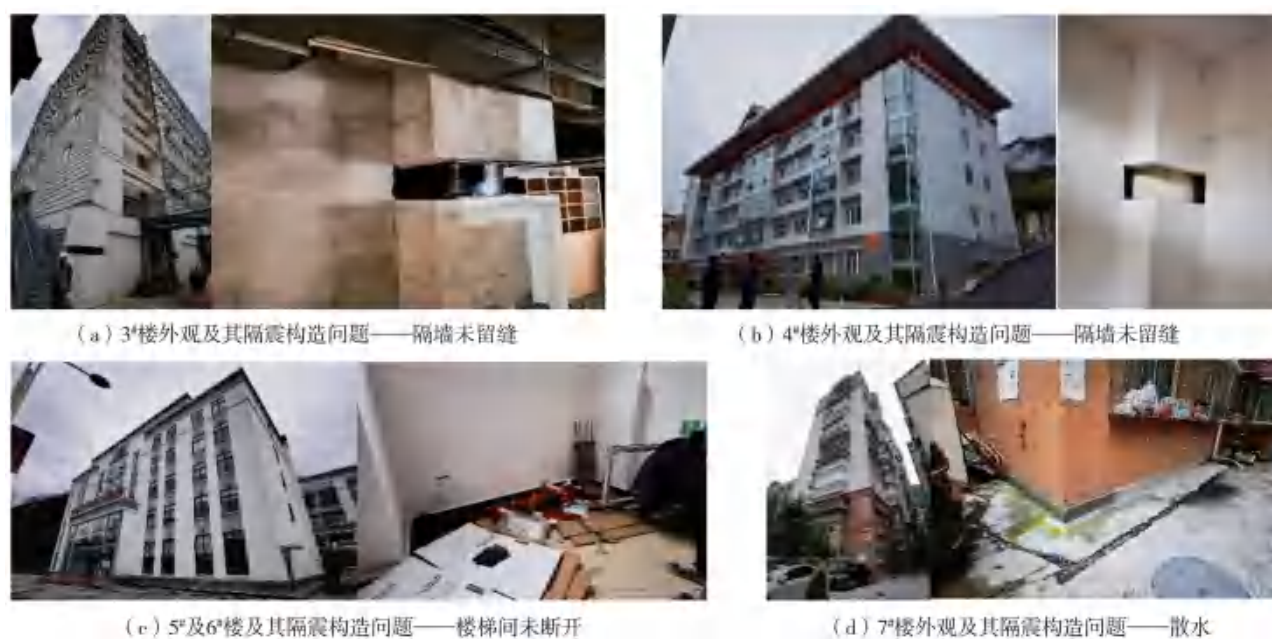
实际上,通过此次泸定地震灾区共7栋使用减隔震技术的建筑调查发现,如表1和图3所示,7栋隔震建筑均存在不同程度的影响隔震层功能正常发挥的隔震构造设计施工不当问题,如:(1)隔震层内隔墙或外维护墙沿隔震支座所在的柱边砌筑至梁底或板底、以致完全挡死隔震支座的自由活动空间;(2)周边散水盖板地面硬化未预留伸缩隔离缝;(3)隔震沟局部宽度不足或完全回填;(4)穿越或进入地下隔震层的楼梯未设置上下隔离缝;(5)室外后装疏散楼梯紧贴主体结构并固定于室外地坪且未设置足够的隔震层自由变形空间;(6)与相邻非隔震建筑或建筑出入口的台阶分隔缝设置不当;(7)穿越隔震层的各类管道均未设置可适应隔震层水平变形的柔性连接等问题普遍存在,导致地震时隔震装置不能正常启动、隔震功能难以得到完全充分发挥,当地震作用导致的上部结构产生较大反应时,即首先需要突破周边不当构造措施的束缚,以冲击碰撞的方式,迫使发生不应出现的隔震建筑周边地坪破坏、墙体和屋面连接破坏,甚至在较大的瞬间撞击作用下,导致建筑内部分填充墙裂缝、装修破坏,以及走廊内消防栓柜门、配电柜柜门打开,室内办公桌抽屉滑出,浮置在桌面的玻璃镜框摔落地面,浮置的消防气瓶水平移位,甚至室内精密敏感的医疗设备功能故障或破坏问题。可以说,因隔震构造措施不当,使得隔震建筑能够保证设防地震条件下正常使用功能设防目标的实现大打折扣。

图3 表1中的3#~7#楼存在的隔震构造问题

另外,为解决已建成多数在役隔震建筑中存在的隔震橡胶支座和配套黏滞阻尼器实有性能与设计参数的匹配性、隔震构造不当并存在影响隔震功能正常发挥的问题,应尽快开展专项调查整改;为避免未来新建隔震建筑的隔震装置质量、隔震构造设计施工不当所可能带来的不必要的地震破坏损失及影响隔震建筑正常使用功能的问题,也十分有必要尽快细化完善相关隔震配套装置生产、设计、施工及验收标准规范,为建筑隔震技术的健康快速发展提供技术依据。

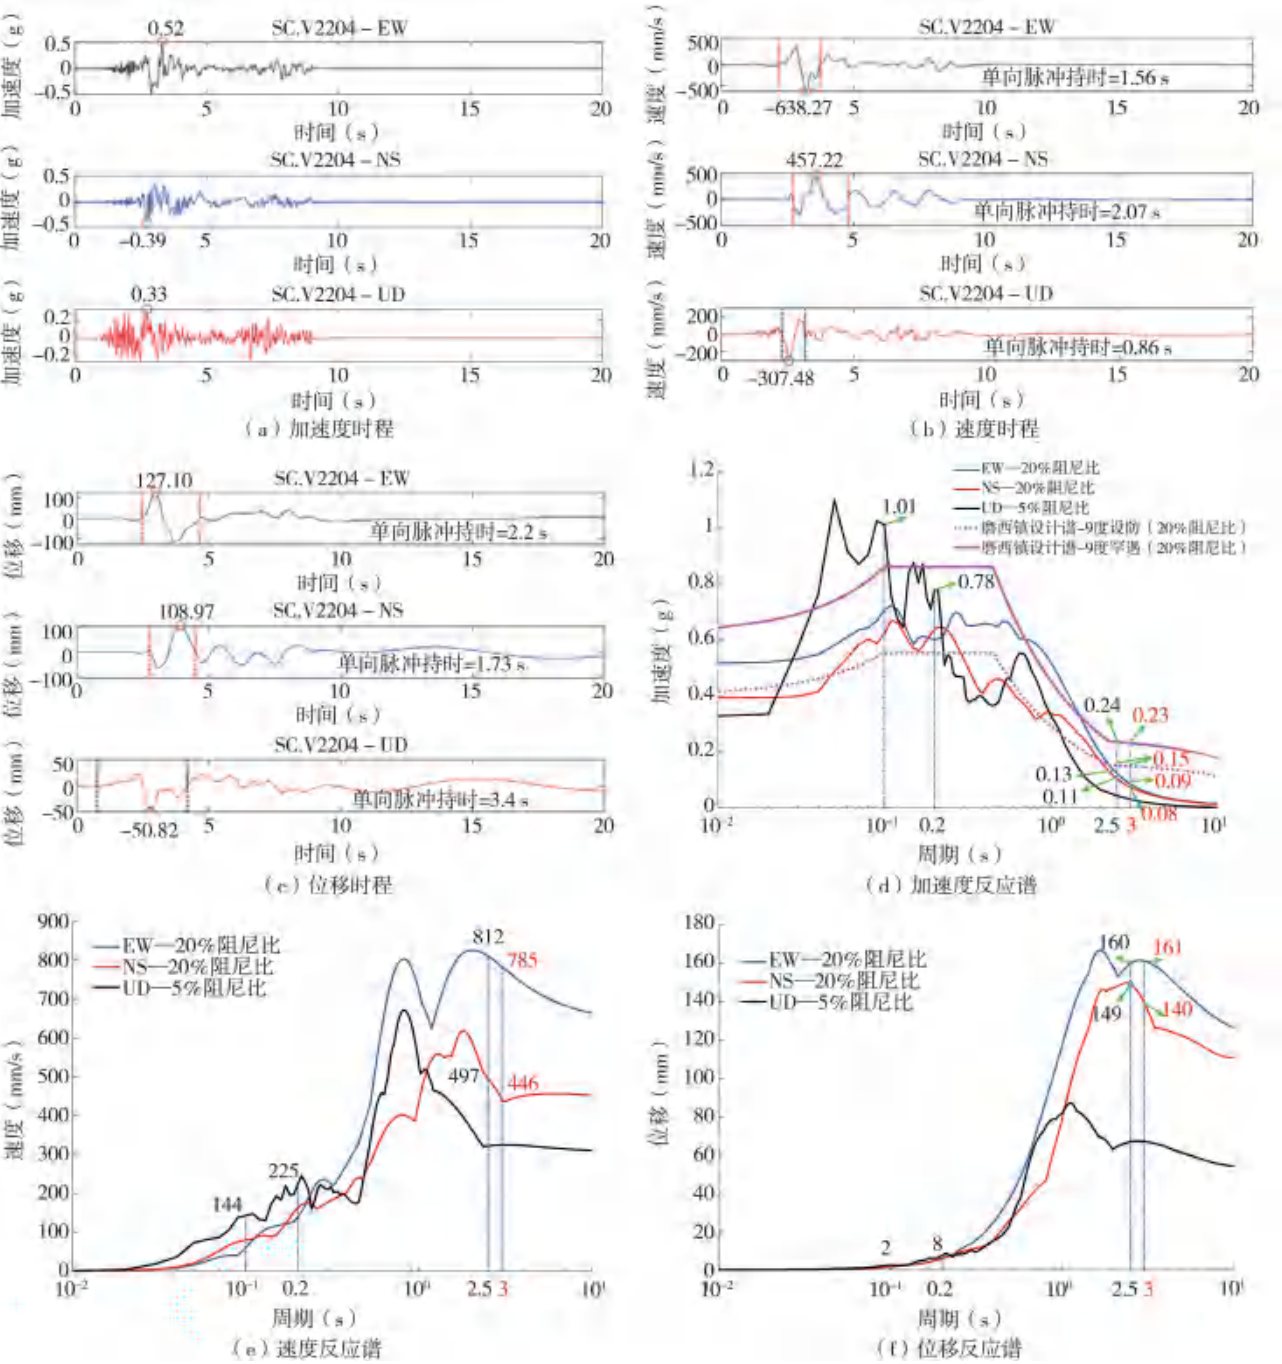
图4 磨西镇中心烈度观测台记录时程与反应谱

从表2可见,该烈度台记录到的EW向PGA达0.52 g,假设在此强度的地震动作用下结构隔震层已进入较强非线性耗能状态,系统水平向一阶振型的等效阻尼比假设为20%,在约<2.5 s的中短周期段上,EW向加

速度反应谱值已大幅超过本地设防地震加速度反应谱值甚至达到罕遇地震反应谱的水平,如图4(d),但在2.5 s以后的较长周期段上3个分量的加速度反应谱值均迅速衰减;EW向PGV达638 mm/s,如图4(b),速度时程呈明显的不对称脉冲特征,且其谱值在约0.7 s左右达到峰值后的较长周期段上一直维持较高水平,如图4(e);EW向PGD达127 mm,如图4(c),且3个方向记录分量的位移时程也均表现出非常突出的不对称单向脉冲特征,其反应谱值也分别都在1.5 s左右达到峰值后的长周期段上一直维持较高水平(如图4(f))。同时,从图4(d)所示的地震动UD向加速度反应谱(5%阻尼比)可以看出,在约0.04~0.1 s的短周期段上,加速度反应谱值达到了超过1.0 g的较高水平。

根据经验,假设表1中1#楼(上部结构4层)的水平向基本自振周期为2.5 s,2#楼(上部结构6层)的水平向基本自振周期为3 s,由该烈度台的速度和位移反应谱图可以判定,如果不考虑离震中更远的2#楼(震中距约8.5 km)所处场地的地震动衰减,也不考虑更靠近震中的1#楼(震中距约6.5 km)场地的地震动加强效应,1#楼和2#楼的上部结构EW向速度反应将分别高达812 mm/s和785 mm/s(如图4(e)),最大位移反应将分别达到约160 mm和161 mm(如图4(f))。

如前所述,此次泸定地震所暴露出来的橡胶隔震支座和黏滞阻尼器严重破坏问题,实际本质上都反映出具备大速度脉冲特征的地震动作用下装置的可靠性问题。周知,地震的发生具有非常显著的突然性和随机性,而大速度脉冲是大量近断层地面运动的一个共性特征,从著名的1940年美国帝谷7.1级地震的El Centro记录到此次泸定地震的强震动记录,都表现出近断层附近地面运动几乎由短时微振突然快速进入大速度冲击剧烈振动状态的典型特征,如图4(b)、(c)。这种作用特征将促使结构构件尤其是承担主要消能减震作用的隔震装置来不及“热身”,而直接进入大速度耗能工作状态。而目前减隔震装置的形式检验、出厂检验以及施工现场安装前的抽样检验测试方法,都似乎没有专门针对性措施,这对事关能否在脉冲型近场地震动作用下正常发挥减震效能的减隔震装置各环节测试提出了新要求。
