ПРАКТИЧЕСКАЯ ЭФФЕКТИВНОСТЬ СИСТЕМ СЕЙСМОИЗОЛЯЦИИ ЗДАНИЙ: ЭМПИРИЧЕСКИЕ ДАННЫЕ И УРОКИ РАЗРУШИТЕЛЬНЫХ ЗЕМЛЕТРЯСЕНИЙ XXI ВЕКА

PRACTICAL EFFICIENCY OF SEISMIC BASE ISOLATION SYSTEMS FOR BUILDINGS: EMPIRICAL DATA AND LESSONS FROM DESTRUCTIVE EARTHQUAKES OF THE 21ST CENTURY

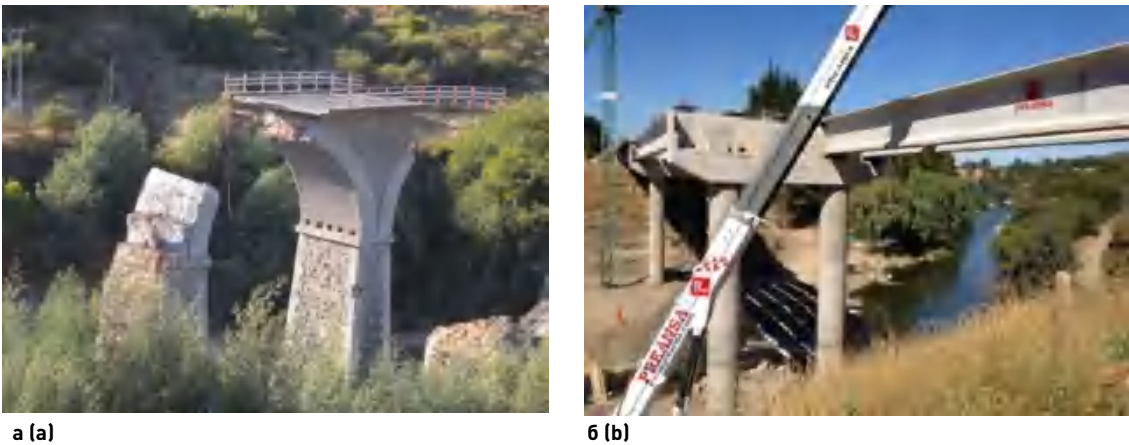
Рис. 3. Общий вид моста Рио-Кларо: *a* – после землетрясения; *б* – на этапе восстановления с применением систем сейсмоизоляции [3]

Fig. 3. General view of the Rio Claro Bridge: *a* – after the earthquake; *b* – at the stage of restoration using seismic base isolation systems [3]

Землетрясение 2010 года стало поворотным моментом в сейсмостойком строительстве в Чили. После этого землетрясения интерес к системам сейсмоизоляции в Чили значительно возрос. До данного землетрясения лишь несколько объектов предусматривали системы сейсмоизоляции, включая две крупные больницы, мосты и жилые здания. При этом в городах Талька, Курико и Каукенес разрушились больницы, в общей сложности пострадало 130 больниц, что составляет 71 % от всех государственных больниц Чили [3]. Многие мосты без систем сейсмоизоляции получили повреждения, например каменный арочный мост XIX века через Рио-Кларо (рис. 3). Всего было повреждено около 300 мостов.

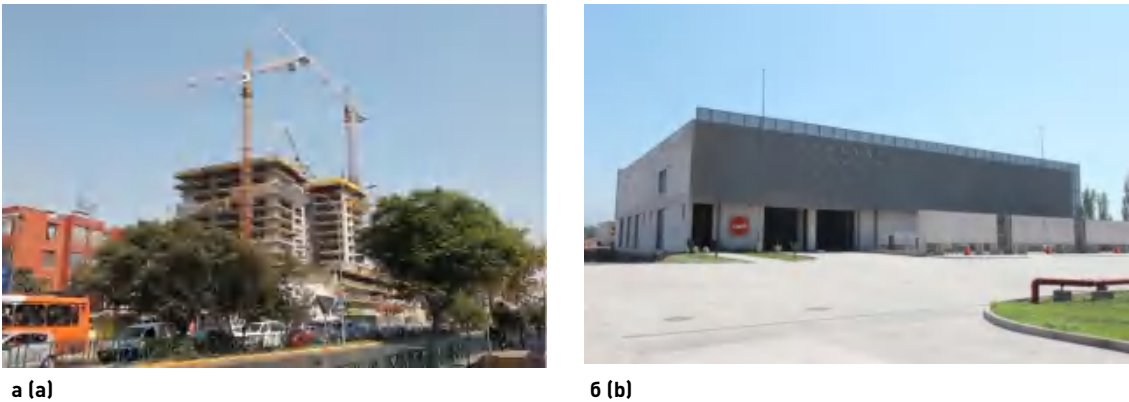
Рис. 4. Примеры объектов в Чили, возводимых с применением систем сейсмоизоляции: *a* – жилой комплекс в коммуне Нюньоа; *б* – центр обработки данных Claro [3]

Fig. 4. Buildings constructed in Chile using seismic base isolation systems: *a* – residential complex in the Nuñoa commune; *b* – Claro data center [3]

После землетрясений в Мауле необходимость использования систем сейсмоизоляции стала обязательной как для больниц, так и для мостов. Жилые комплексы, центры обработки данных, высокотехнологичные лаборатории и офисные здания также преимущественно возводились с применением систем сейсмоизоляции (рис. 4).

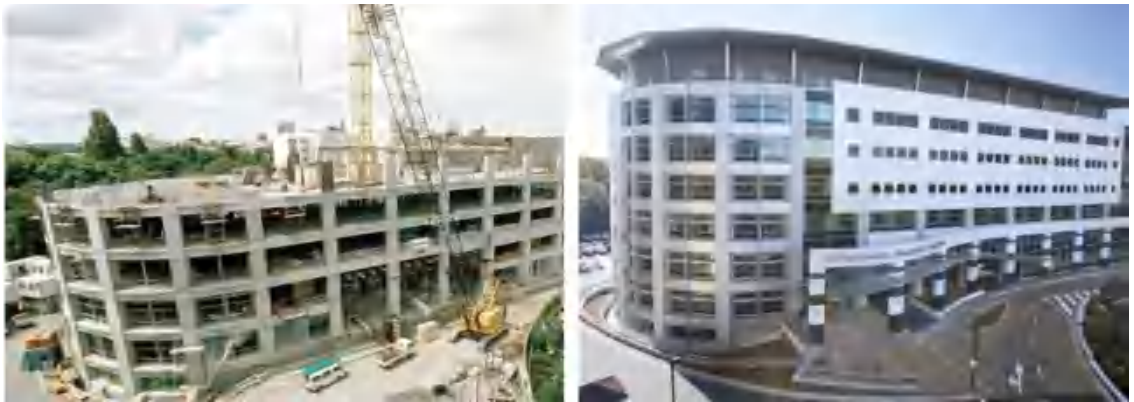
Рис. 5. Общий вид здания женской больницы Крайстчерча [5]
Fig. 5. General view of the Christchurch Women's Hospital building [5]

Все медицинские учреждения региона, включая отделение неотложной помощи госпиталя Крайстчерча, сохраняли работоспособность как во время основного землетрясения, так и после него. Женская больница, введенная в эксплуатацию в 2005 году, до сих пор остается единственным сейсмоизолированным зданием на Южном острове [5]. Здание размерами 76×32 м в плане и высотой 33 м включает девять уровней, включая подвальный этаж, в котором расположена система сейсмоизоляции. Система сейсмической изоляции здания предусмотрена из 41 резинометаллической опоры со свинцовым сердечником (размером $830 \times 830 \times 275$ мм), изготовленной из натурального каучука. Система сейсмоизоляции рассчитана на максимальные перемещения в диапазоне ± 420 мм. Общий вид здания приведен на рис. 5.

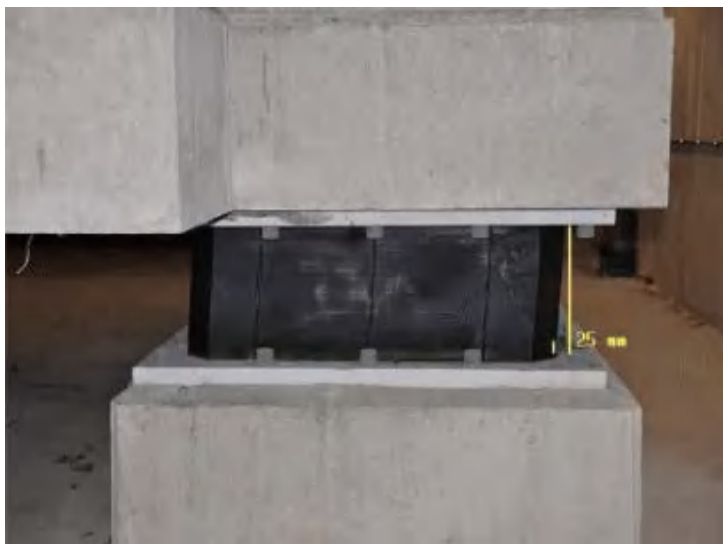
Рис. 6. Остаточное смещение резинометаллической сейсмоизолирующей опоры в осях «F»–«3» [6]
Fig. 6. Residual displacement of the rubber-metal seismic base isolation support in *F*–3 axes [6]

Данные динамического мониторинга и результаты численных расчетов здания женской больницы Крайстчерча позволили проанализировать работу системы сейсмоизоляции здания во время Кентерберийского землетрясения. Максимальные смещения сейсмоизолирующих опор составили в диапазоне 80–100 мм, при этом остаточное смещение в северном направлении достигало примерно 25 мм (рис. 6) [6].

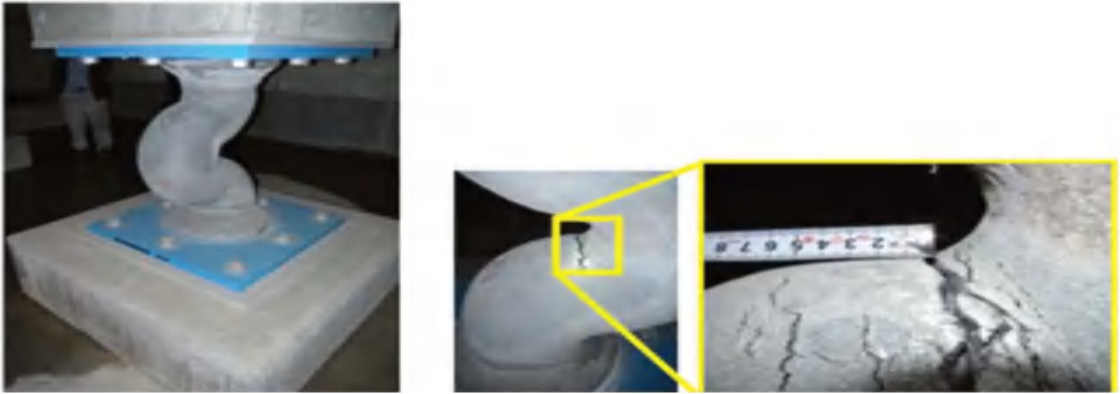
Рис. 7. Трещина на поверхности свинцового демпфера [11]
Fig. 7. Surface crack of the lead damper [11]

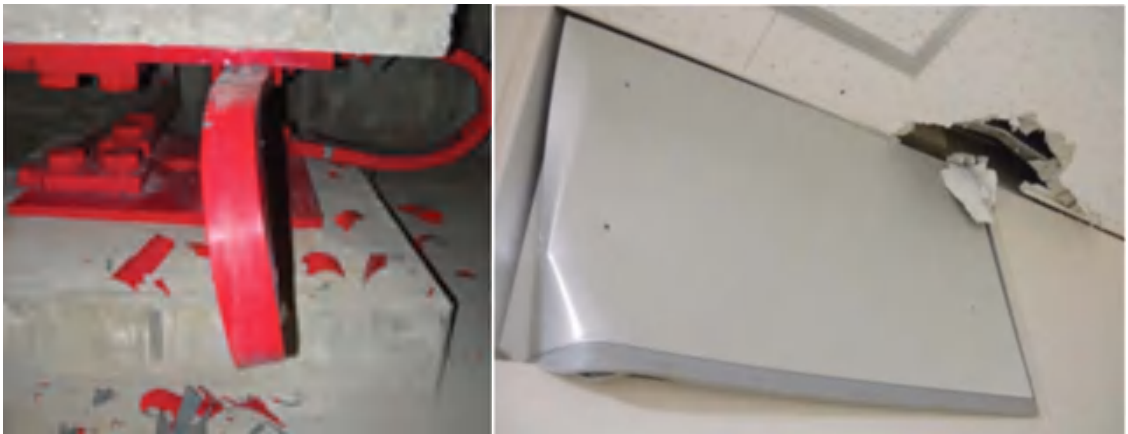
Рис. 8. Примеры обнаруженных повреждений: а – остаточная деформация U-образного стального демпфера; б – повреждение защитной ограждающей панели антисейсмического шва [12]

Fig. 8. Examples of detected damage: a – residual deformation of the U-shaped steel damper; b – damage to the protective cover panel of the seismic gap [12]

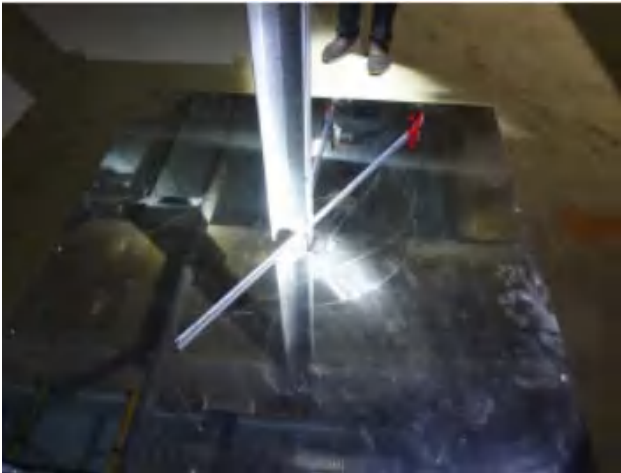
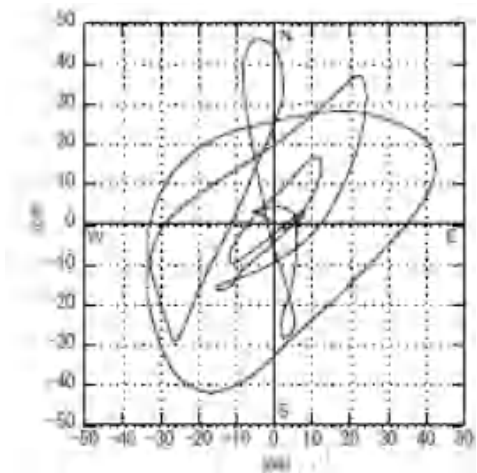
Рис. 9. Общий вид скретч-пластины, предусмотренной в больнице города Машики (a); амплитуды перемещений сейсмоизолирующего слоя, зарегистрированные скретч-пластиной (б) [13, 14]

Здание	Максимальный раз- мах амплитуды, см	Максимальный полу- размах амплитуды, см
Стационарное отделение больницы Кумамото	60	38
Амбулаторное отделение больницы Кумамото	72	41
Офисное здание в Кумамото	74	40
Больница города Ямага	19	10
Офисное здание в городе Ямага	16	8
Склад в Кикучигане	50	32,5
Больница города Асо	90	46

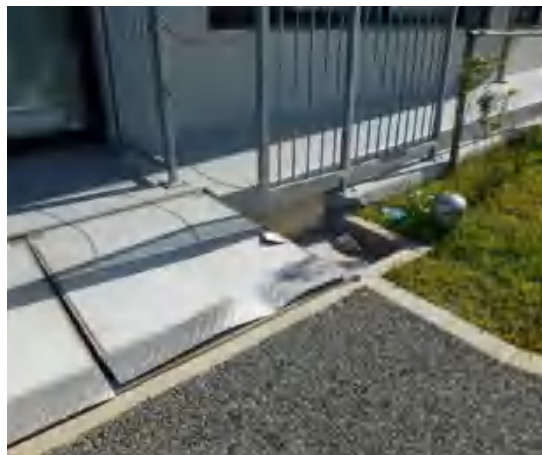
Рис. 10. Поврежденный элемент ограждения антисейсмического шва [13]

Fig. 10. Damaged element of the seismic gap cover [13]

В статье [13] отмечается наличие повреждений элементов ограждения антисейсмических швов здания в зоне устройства сейсмоизолирующего слоя (рис. 10). Причиной выявленных повреждений элементов ограждения антисейсмических швов стала не только превышающая расчетную величину сила сейсмического воздействия, но и недостаточное внимание проектировщиков к возможным относительным смещениям отдельных частей сейсмоизолированного здания в процессе землетрясения.

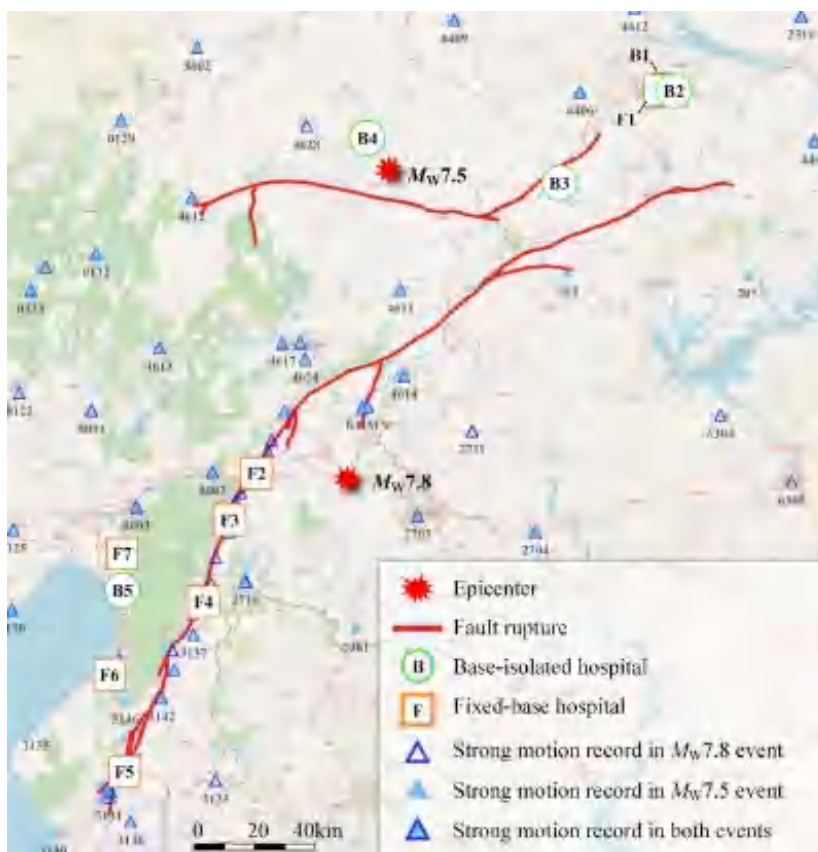
Рис. 11. Расположение зданий больниц и станций регистрации сильных движений грунта в регионе, пострадавшем от землетрясения 2023 года [19, 20]

Fig. 11. Location of hospital buildings and strong-motion recording stations in the region affected by the 2023 earthquake [19, 20]

Среди наиболее пострадавших объектов инфраструктуры провинций городов оказались медицинские учреждения. На рис. 11 показано расположение 12 обследованных зданий больниц, а также эпицентров землетрясений и станций регистрации сильных движений грунта в регионе [19, 20]. Каждое здание обозначено заглавной

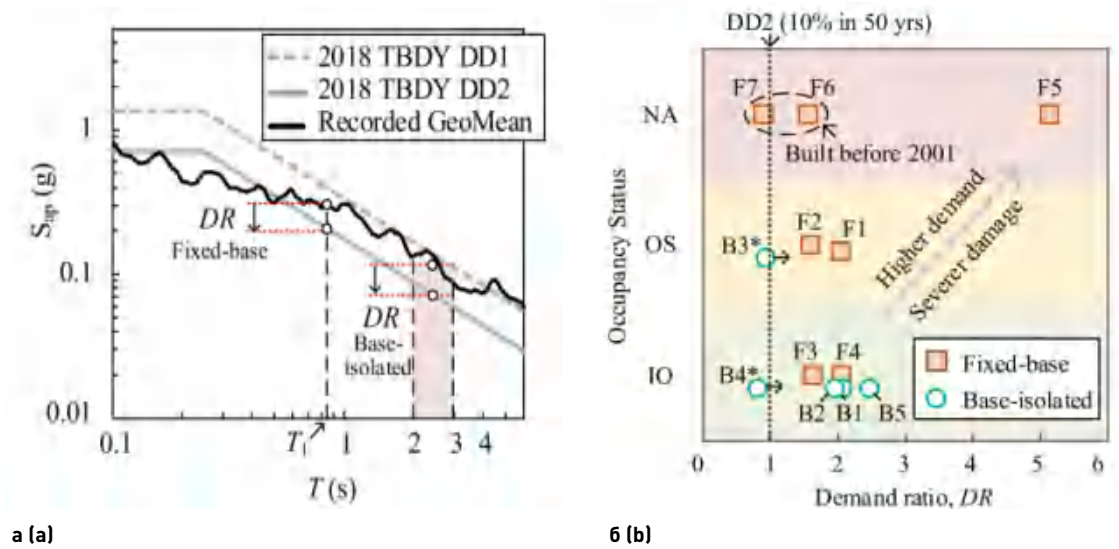
Рис. 12. Спектры реакции максимальных ускорений зарегистрированного землетрясения и нормативных сейсмических воздействий уровня DD1 и DD2 [а] [24]; взаимосвязь степени сохранности зданий после землетрясения и коэффициента DR для исследованных зданий больниц [б] [24]
Fig. 12. Ratios of DR coefficients to response spectra [a] [24]; relationship between the degree of building preservation after an earthquake and DR coefficients for the studied hospital buildings [b] [24]

На рис. 12а представлен график спектров реакции максимальных ускорений зарегистрированного землетрясения и нормативных сейсмических воздействий уровня DD1 и DD2 (в соответствии с национальным стандартом), отражающий превышение (коэффициент DR) уровня фактического сейсмического воздействия над принятым при проектировании рассматриваемых зданий больниц с системами сейсмоизоляции и без них. Эти значения также сопоставлены со степенями сохранности каждой больницы (рис. 12б), что позволяет приблизительно оценить то, насколько сильными были фактические сейсмические воздействия, испытанные зданиями в ходе двух последовательных землетрясений, по сравнению с учтенными в проекте.

По результатам рассмотрения рис. 12б можно сделать следующие выводы:
