## ANEXO N°1

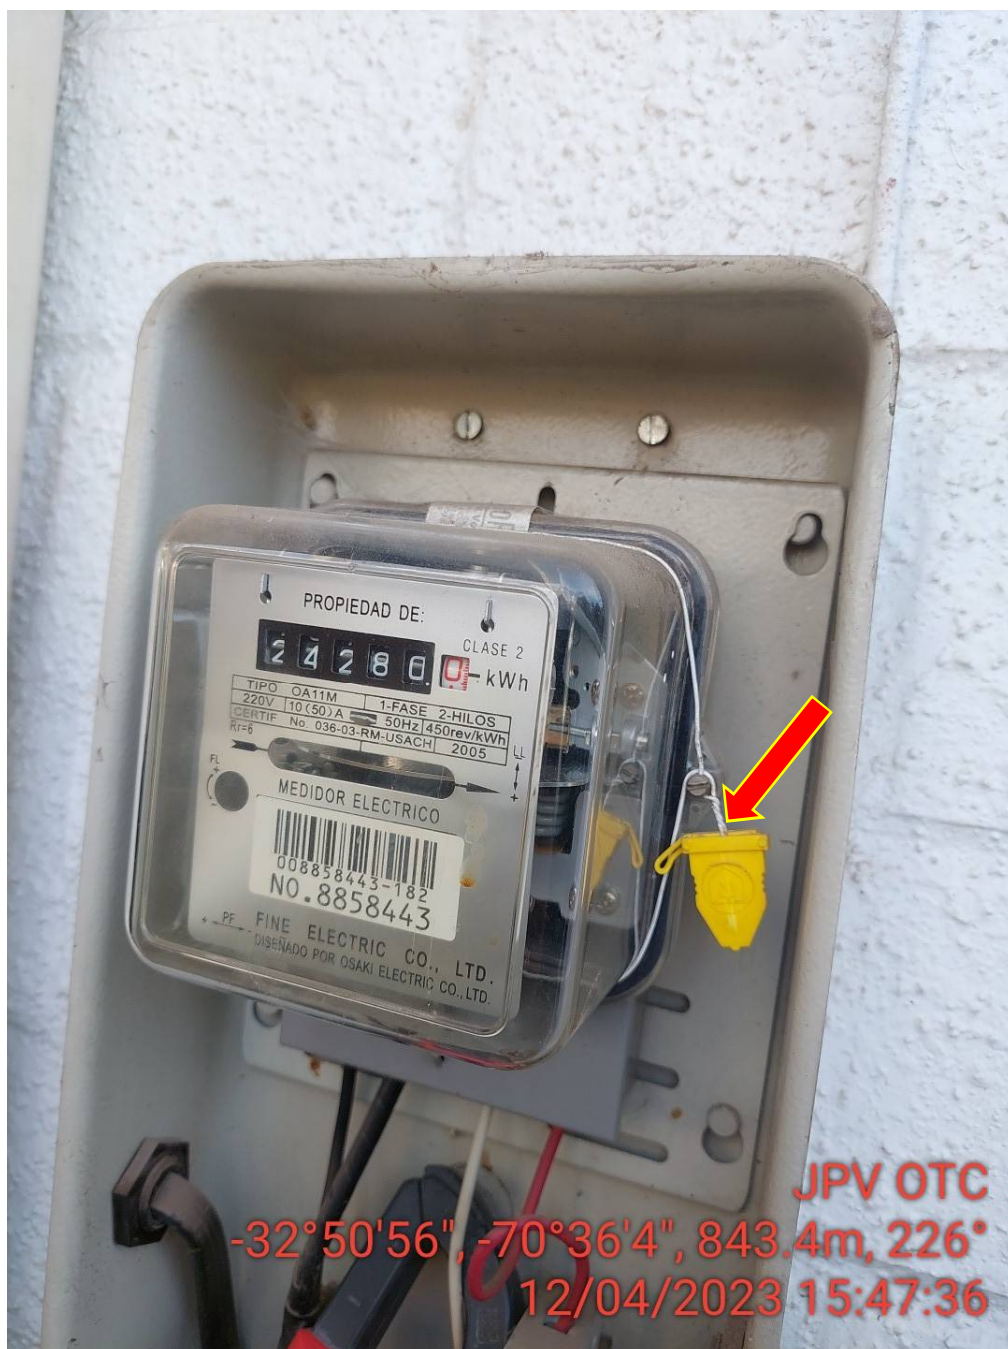
Sello de Chilquinta no corresponde al original de entidad

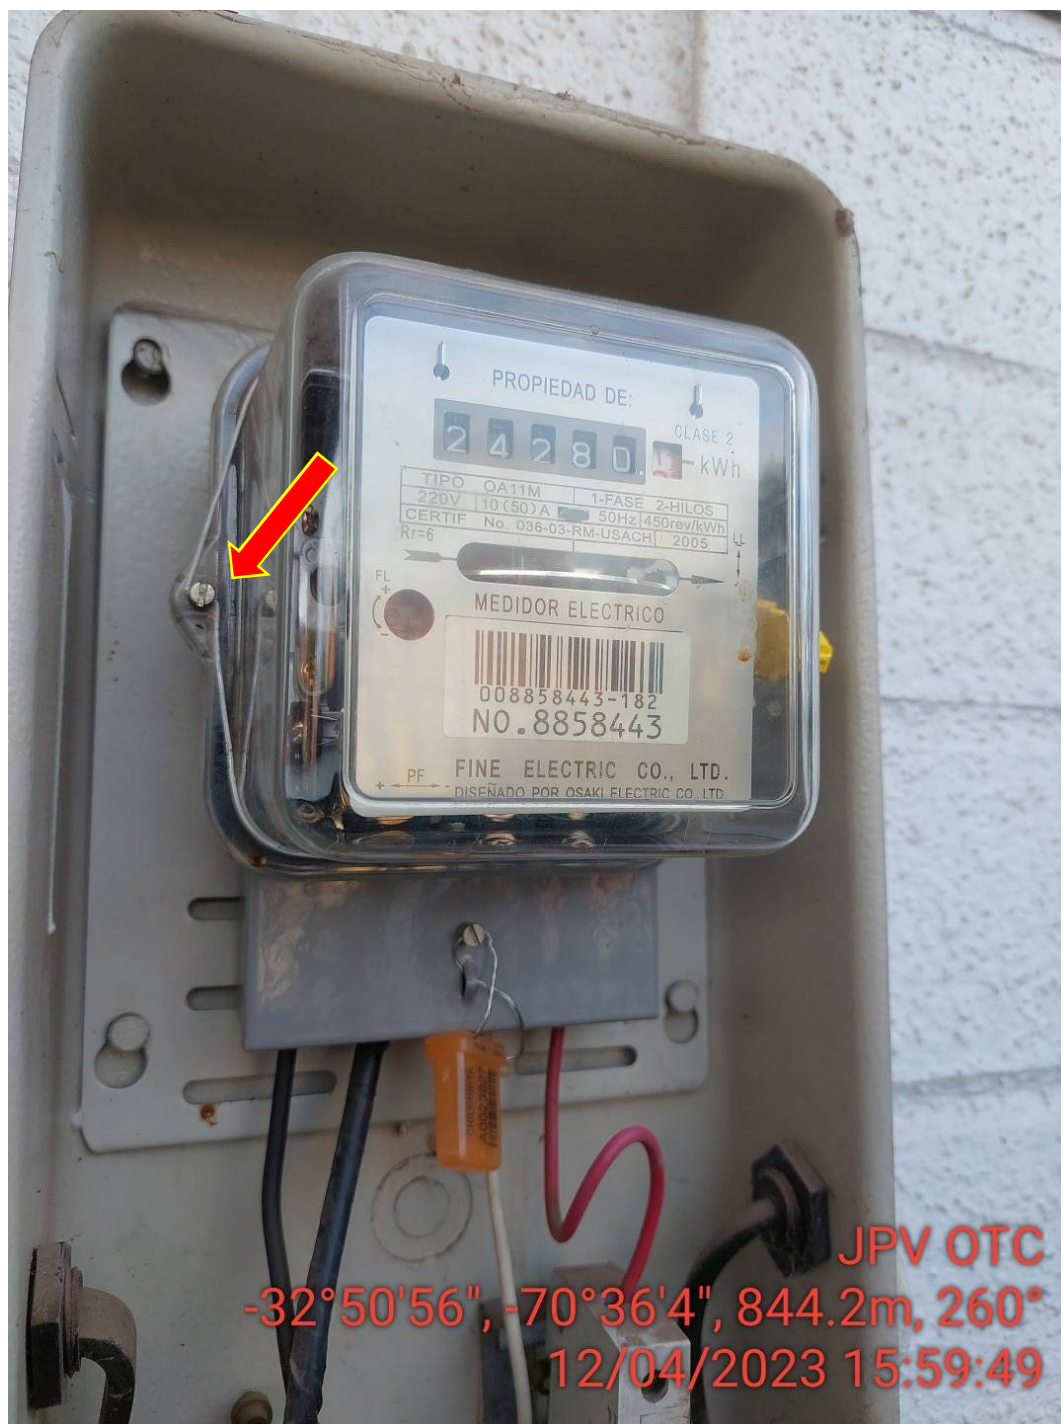
Tornillo de lado izquierdo de cubierta de medidor se encuentra girado para darle rigidez al sello manipulado por terceros
