Changements côtiers et inondations suite au passage d'un ouragan extrême (Irma, 2017) aux Petites Antilles

Tony Rey, Thomas Candela, Matthieu Péroche et Frédéric Leone

Cette étude s'intègre dans le projet TIREX, coordonnée par F. Leone, financé par l'ANR Ouragans. Les auteurs remercient les partenaires de l'équipe TIREX, les collectivités locales de Saint-Martin et de Saint-Barthélemy, Monsieur Chalifour responsable du pôle scientifique de la Réserve Naturelle à Saint-Martin et la population pour leur accueil et les témoignages précieux.

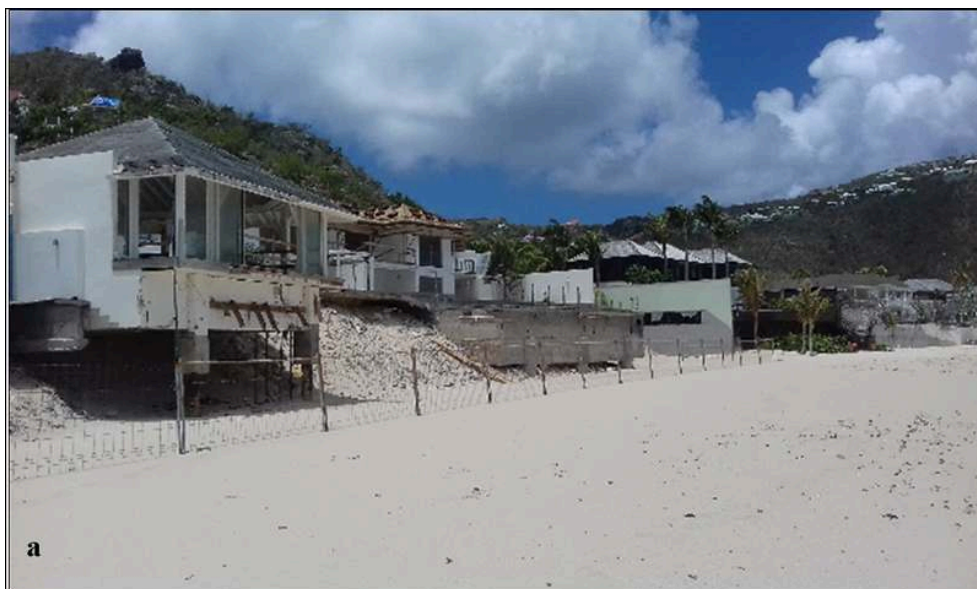
La projection de matériaux et l'effet de réflexion des vagues ont provoqué des dégâts extrêmement importants aux infrastructures, tels que la mise à nue de fondation (illustration 5a), l'effondrement de murs et de maisons, murs effondrés, baies vitrées brisées (illustrations 5b et 5c). Les vagues les plus hautes ont été estimées dans les zones urbaines en raison du déferlement des vagues sur les bâtiments situés en bord de mer et d'autres processus telles que les vagues infragravitaires (Krien *et al.*, 2018).

Illustration 5a - Impacts de l'ouragan Irma sur les bâtiments et les infrastructures côtières : affouillement des fondations

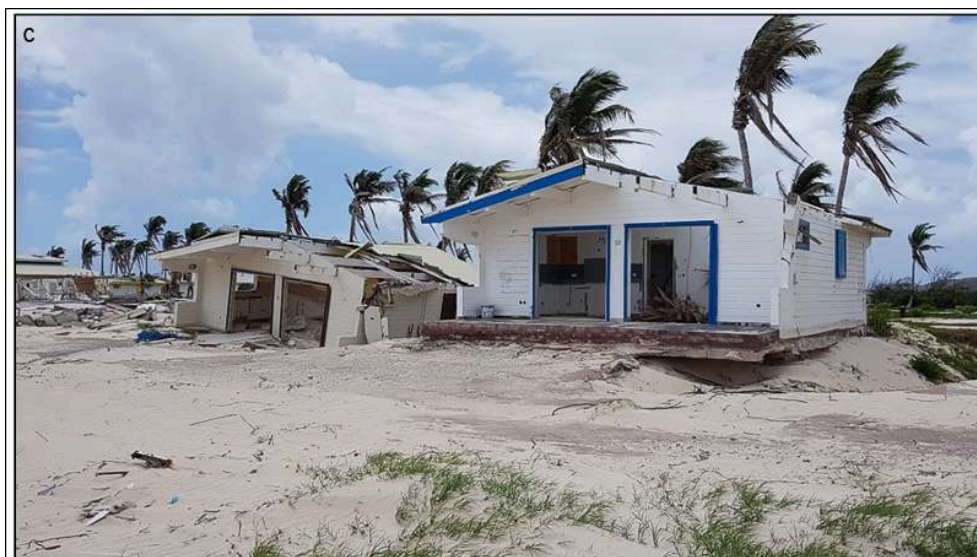
Illustration 5c - Impacts de l'ouragan Irma sur les bâtiments et les infrastructures côtières : inondations des habitations et endommagement des murs, sol, système électrique...

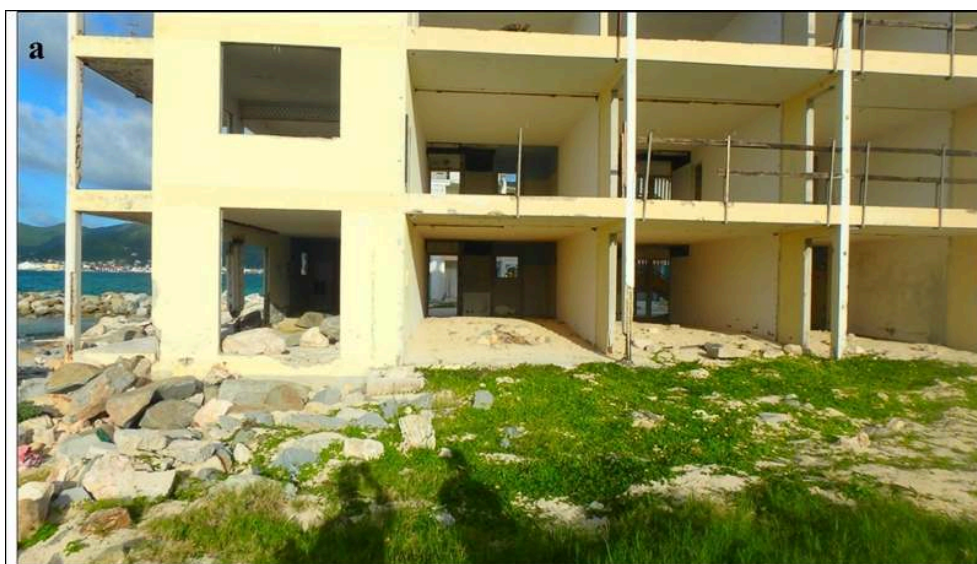
Illustration 7a - Matériaux transportés par les vagues cycloniques : exemple d'endommagement des habitations situées sur le front de mer

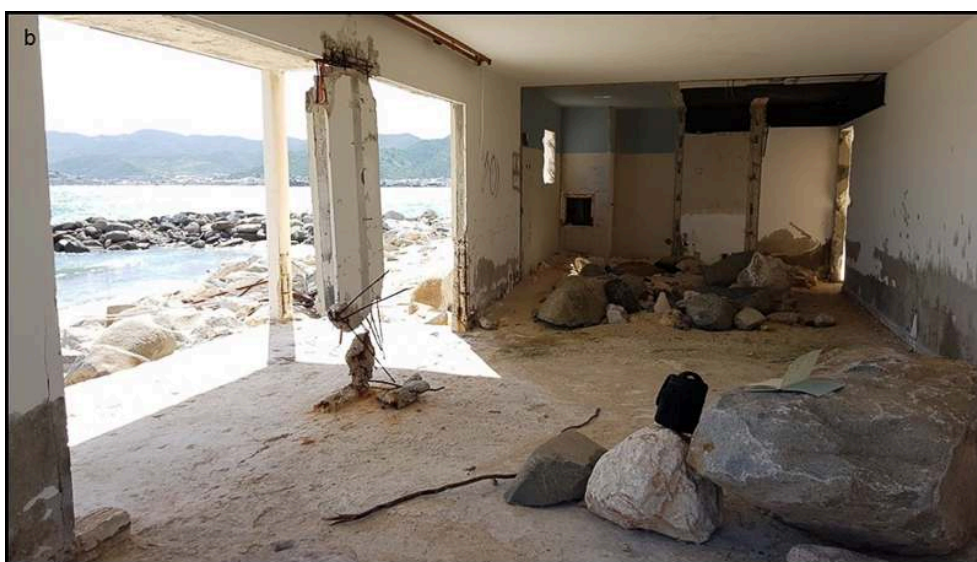
Illustration 7b - Matériaux transportés par les vagues cycloniques : enrochements déplacés par les vagues cycloniques

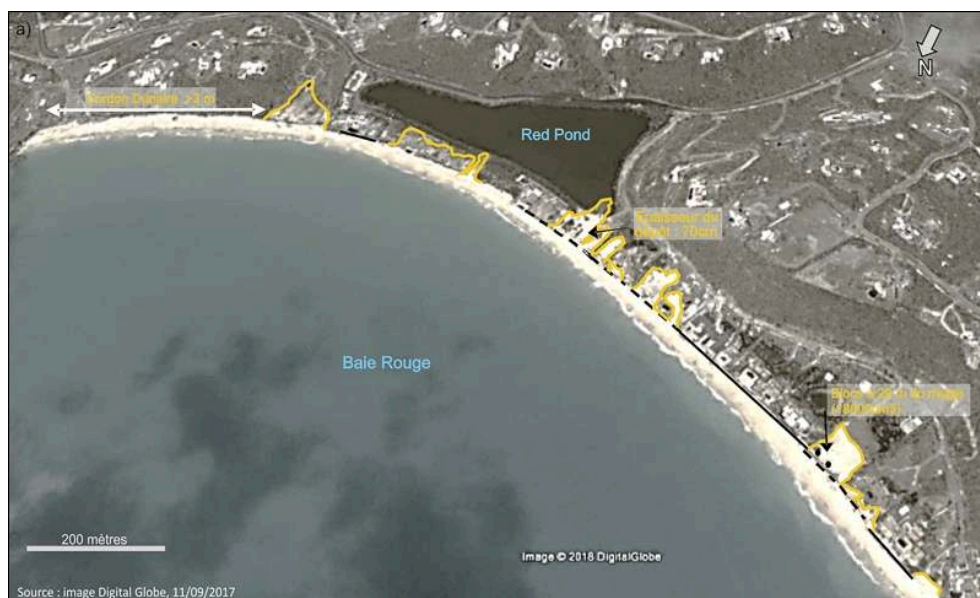
Illustration 8a - Impacts morphologiques de l'ouragan Irma à Baie Rouge (St Martin) : formation de washover et dommages sur les murs de clôture

Trait continu noir : murs en place ; trait en tirets noir : murs effondrés

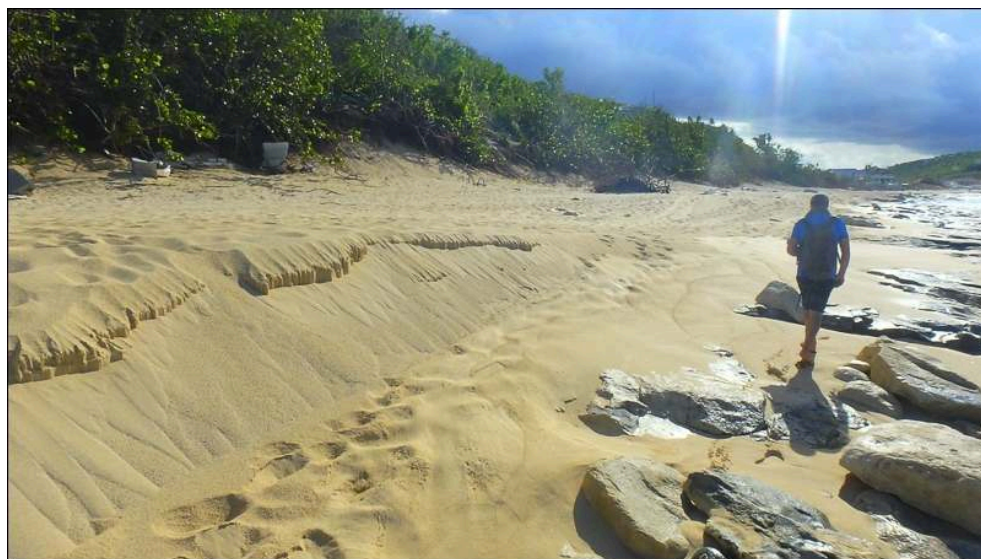
Illustration 8b - Impacts morphologiques de l'ouragan Irma à Baie Rouge (St Martin) : transfert de sables depuis le bas de plage.

Blocs projetés et dalles démantelées.

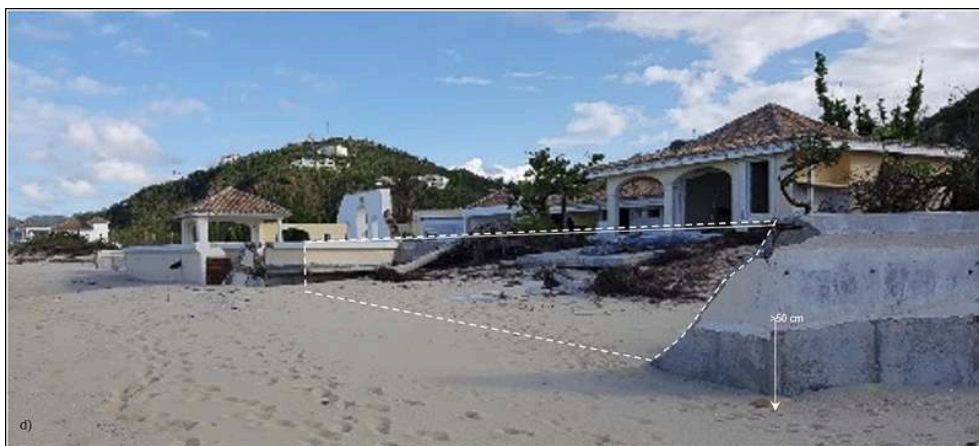
Illustration 8d - Impacts morphologiques de l'ouragan Irma à Baie Rouge (St Martin) : dommages caractéristiques des vagues cycloniques sur les infrastructures et habitations côtières

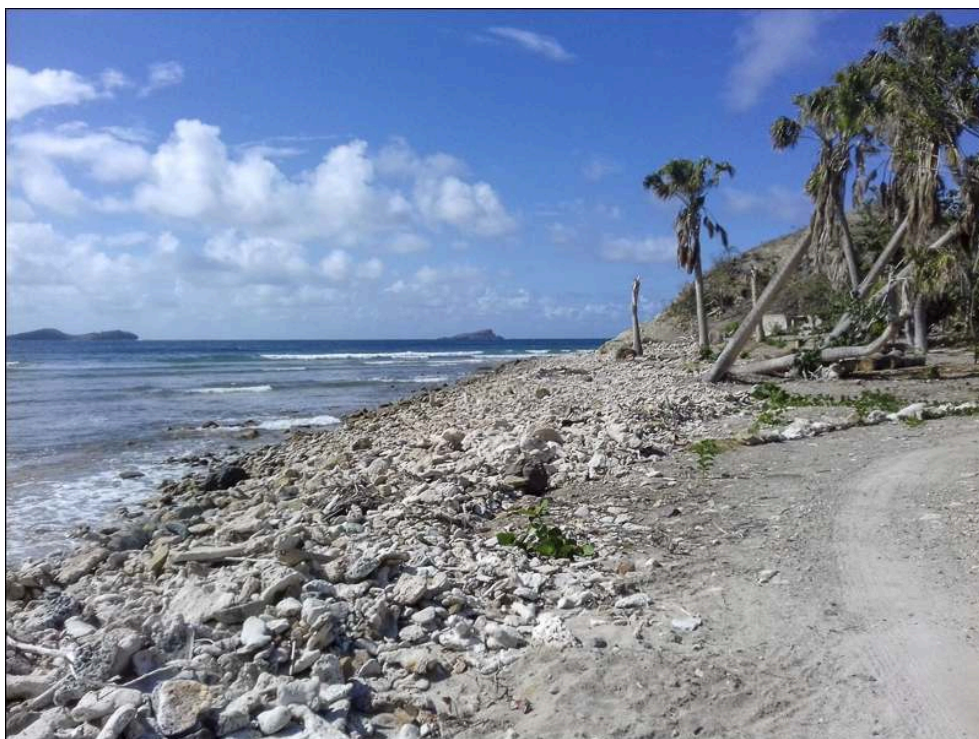
Illustration 10a - Mise en place de dépôts de haute énergie (Irma, 2017) : épandage de blocs coralliens

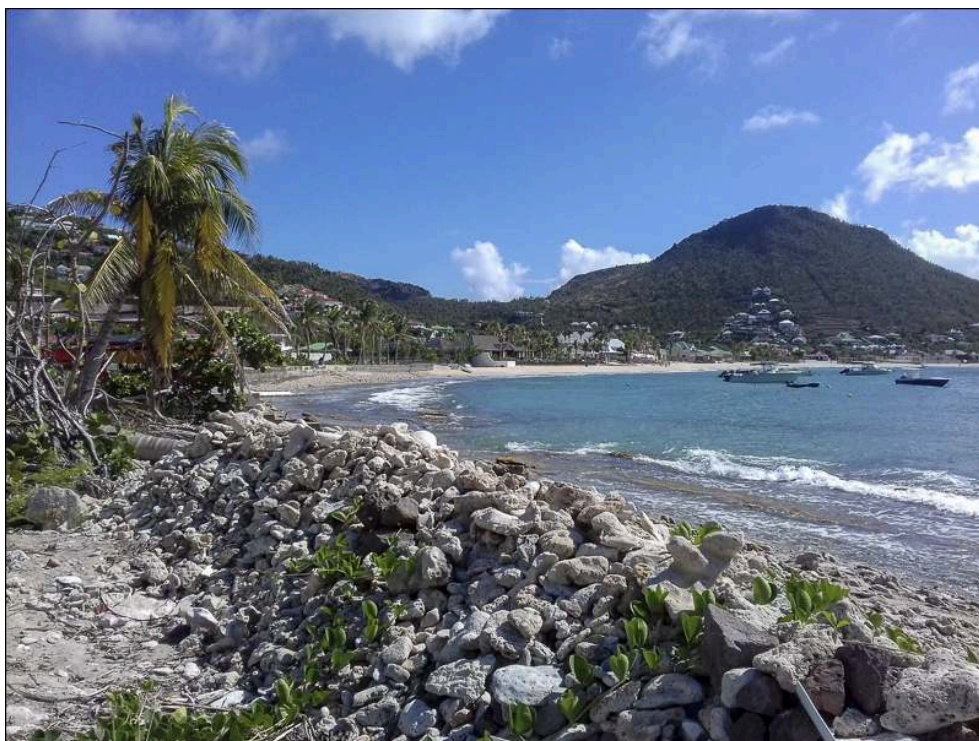
Illustration 10b - Mise en place de dépôts de haute énergie (Irma, 2017) : Exhaussement du cordon de galets
