지게차 포크에 삽입된 화물 낙하

재해개요

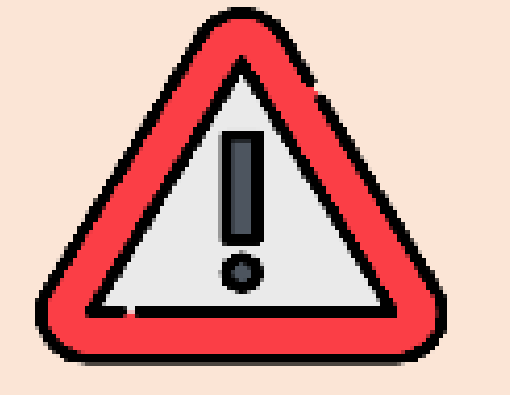
2023. 5. 00.(화) 14:00경 경기도 양주시 소재
OOO에서 지게차 포크에 점착제
충전용기(약 1.23t) 삽입 후 약 1m 높이까지
상승시킨 상태에서 용기 하부 작업 중
용기가 지게차 포크로부터 이탈되어
떨어지면서 재해자가 깔려 사망함

▶ 화물 떨어짐 원인

- (지게차의 주용도 외 사용) 지게차를 용기 거치 목적으로 사용함에도 적재된 화물의 낙하방지 또는 견고한 고정조치 등 근로자 안전조치 미실시
- (지게차 허용하중 초과 적재) 포크 위치(화물의 중심위치)에 따른 허용하중을 고려하지 않고 초과하여 적재

① 지게차 작업 시 화물의 적재·하역 등 주용도로만 사용

- 지게차 작업 시 화물의 적재·하역 등 주용도로만 사용하여야 하며, 불가피하게 다른 용도로 사용 시 화물 낙하방지 또는 견고하게 고정 조치

② 지게차 제원표에 따른 포크위치에 따른 허용하중 이내 적재

- 제조사에서 제공하는 제원표 등을 참고하여 지게차 포크 위치에 따른 화물의 중심위치를 고려하여 실을 수 있는 최대 하중 초과 적재 금지
