⚠️ 상판 설치 작업 중 떨어짐 ⚠️

2025. 01. 00.(수) 15:05경 경남 함안시 소재 00000
공장내에서 유도가열 설비와 소재 이송장치 설치 작업을
위한 상판 연결 작업 중 상판 단부(H≒2.7)에서 떨어짐

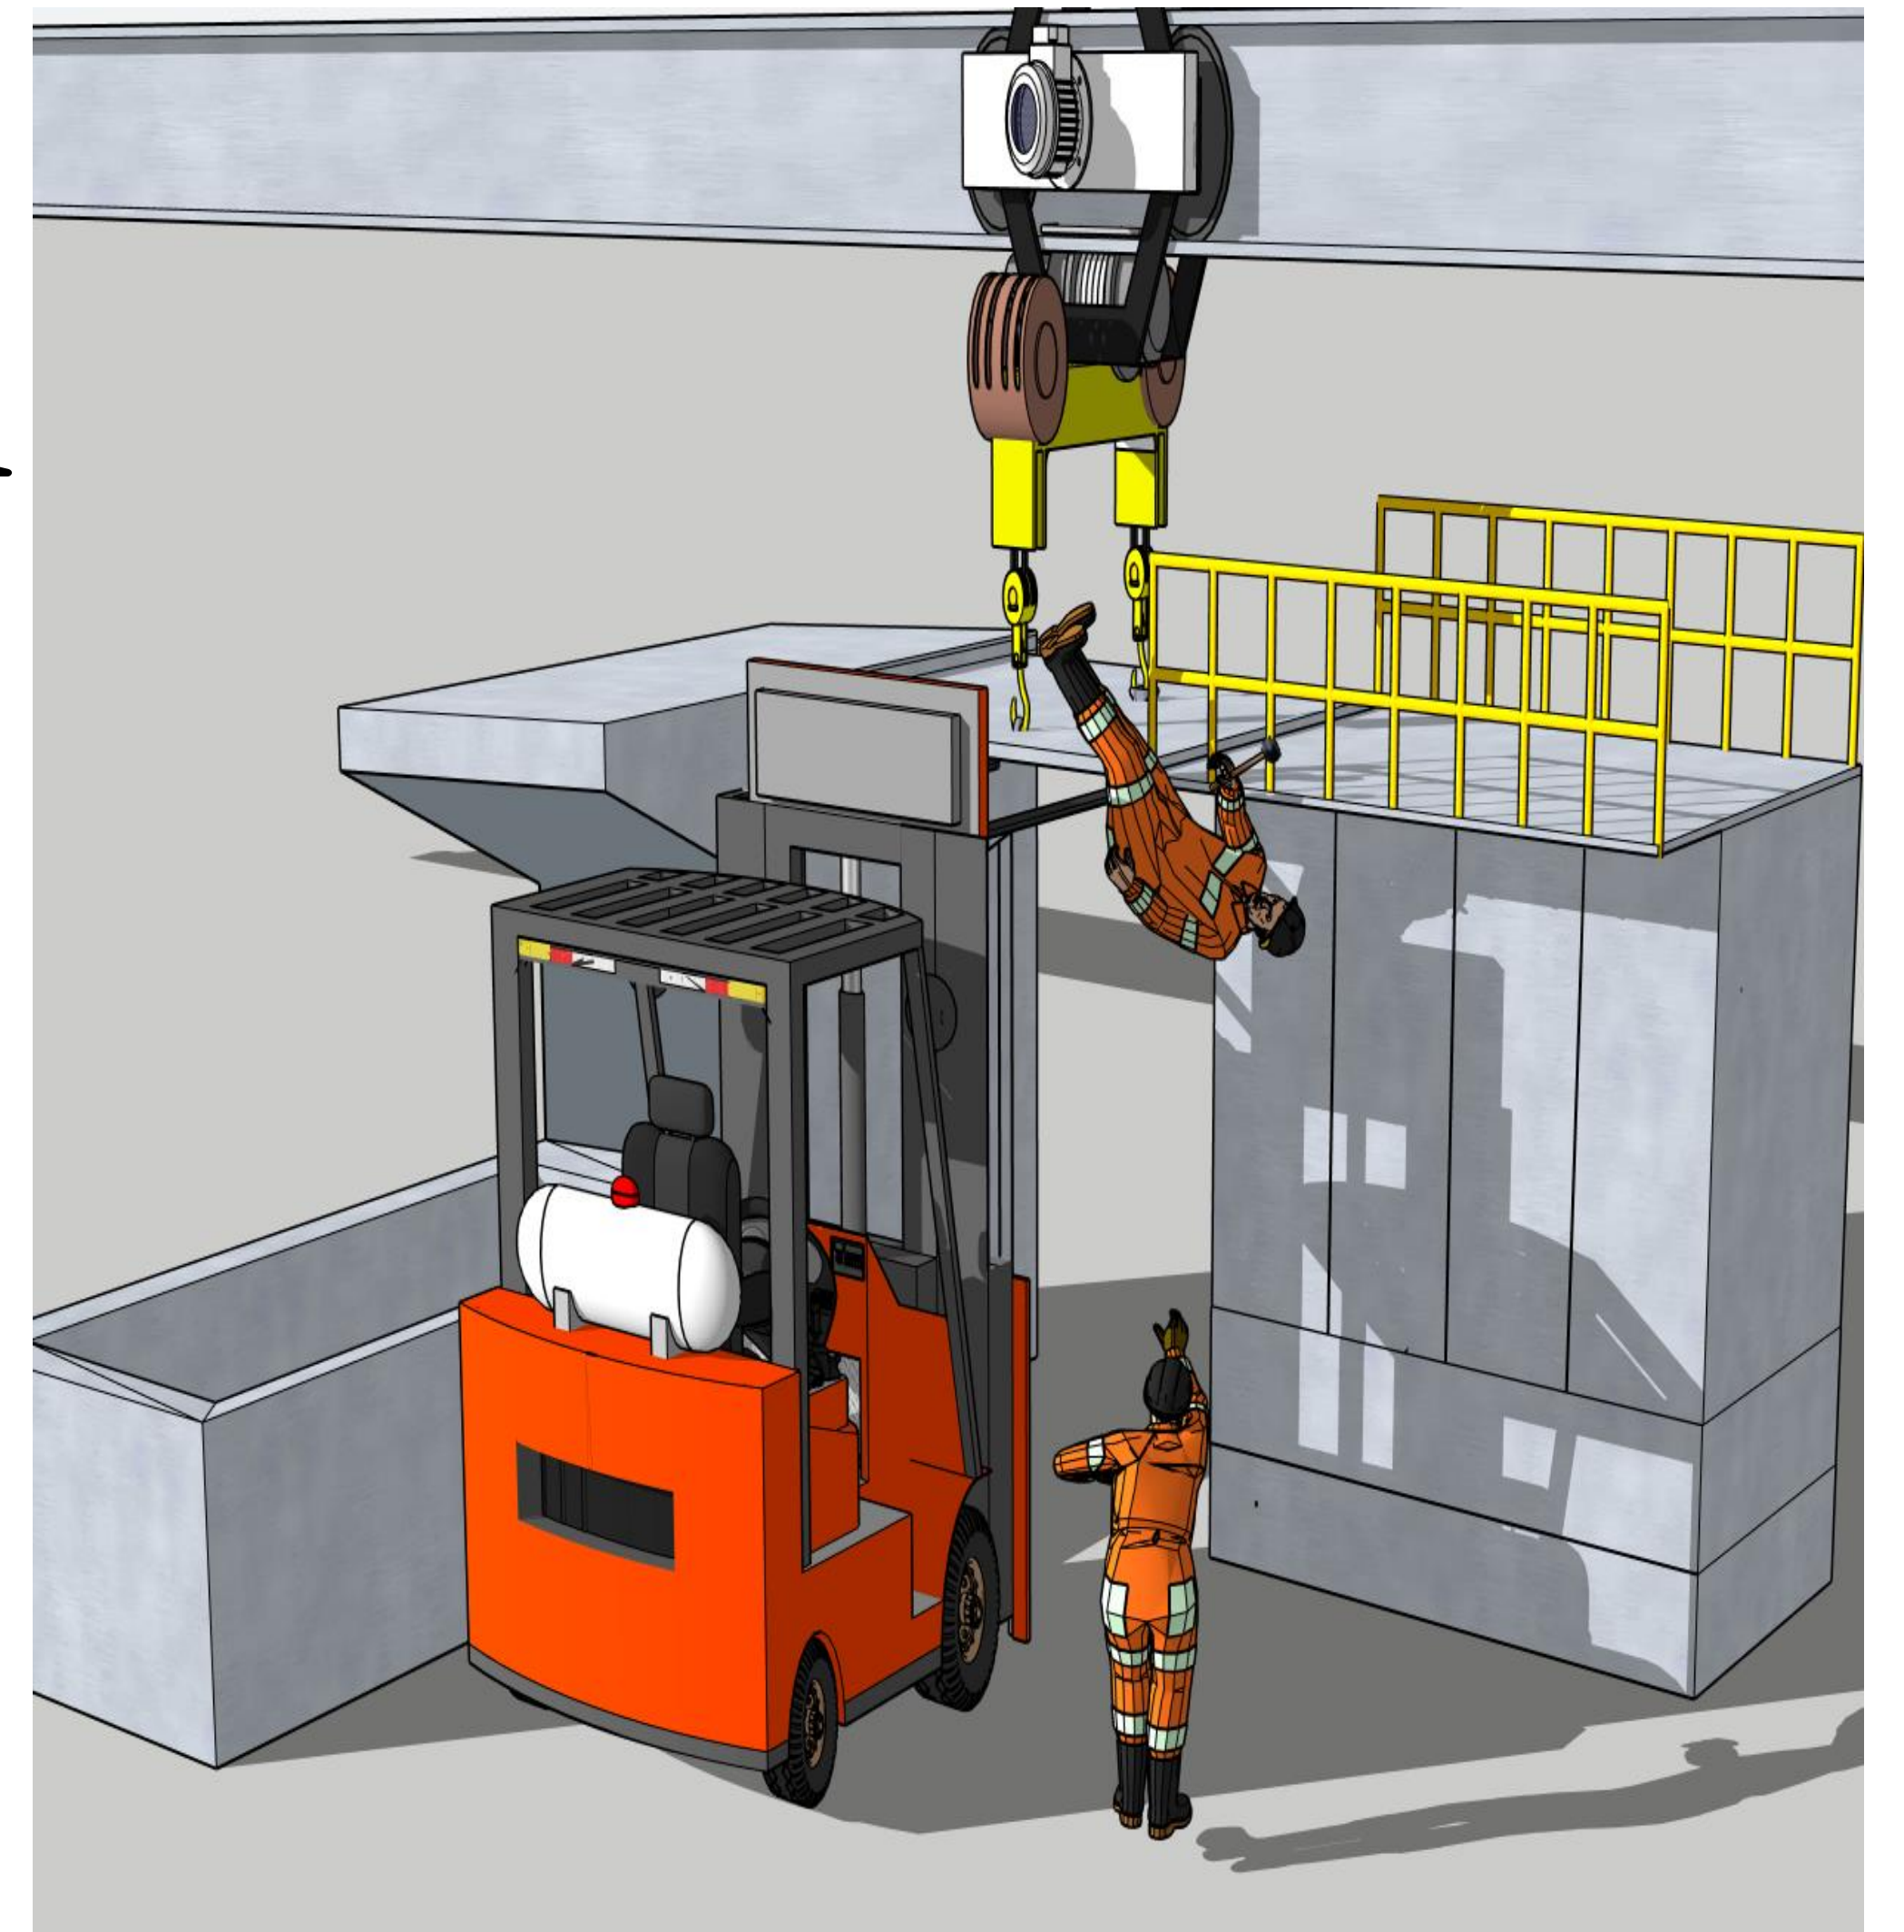
- ▶ 근로자 추락방지조치 미실시
 - 단부와 같이 추락위험이 큰 장소의 경우, 해당 장소의 근로자가 떨어지지 않도록 추락방지조치를 실시한 상태에서 작업하여야 하나 미실시
- ▶ 작업계획서 미작성
 - 지게차 등 차량계 하역 운반기계 이용 및 중량물 취급 작업 시, 추락·충돌 등의 위험으로부터 근로자를 보호할 수 있는 안전대책을 포함하여 작업계획서를 작성하고 근로자들에게 공유한 후 작업을 실시하여야 하나 미실시

- 1 근로자 추락방지조치 실시
 - 조립식 안전난간을 작업환경에 맞게 설치하여 안전난간을 부착한 상태에서 상판 설치 작업 등을 실시
 - 안전대 부착설비를 설치하고 작업자들은 안전대를 착용하여 안전대를 부착설비에 체결한 후 작업 실시
- 2 작업계획서 작성
 - 지게차 등 차량계 하역운반기계 사용 작업 및 중량물 취급 작업 시 추락·충돌 등의 위험을 예방할 수 있는 안전대책을 포함하여 작업계획서를 작성하고 근로자들에게 공유한 후 작업할 수 있도록 관리 철저
