지게차가 갑자기 이동하여 설비사이에 끼임

재 해 개 요

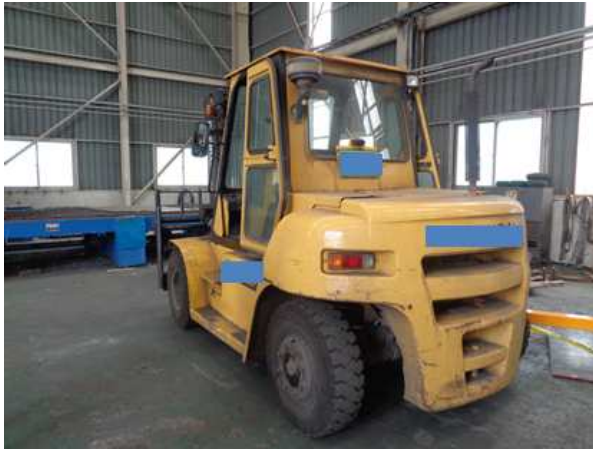
기인물 지게차

※ 기인물(지게차) 제원

- 용량 : 7톤 - 총중량 : 9,839kg - 주행방식 : 자주식/타이어 - 연료종류 : 디젤

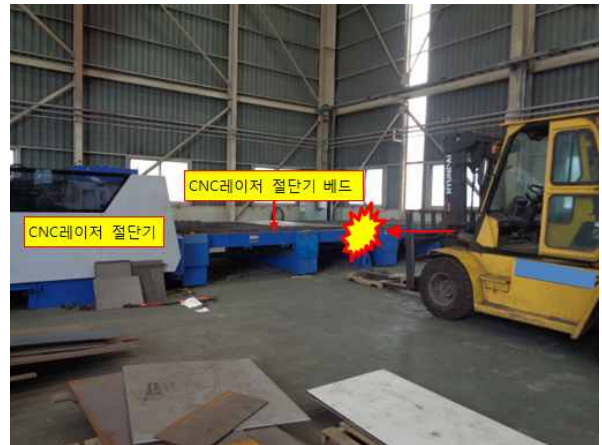
재해상황도

- CNC 베드 앞(5m)에 지게차를 세워놓은 후 베드앞에 떨어진 찌투리 철판을 줍던 도중 갑자기 지게차가 전진하면서 재해가 발생함

- 지게차는 중장비 회사로부터 임대받아 사용중이었음
- 피재자는 엔진을 정지하지 않은 상태에서 주차브레이크를 걸고, 주행모드를 중립이 아닌 전진에 놓은 후 내려왔을 것으로 추정
- 재해발생 지게차의 주차브레이크 시험결과, 주행모드를 전진에 놓은 상태에서 시간이 경과되면서 브레이크가 천천히 내려왔으며, 약 1분 20초 후 지게차가 주행하였음
- 피재자는 건설기계관리법에 따른 면허를 소지하지 않은 채 운행하였음

- 지게차 원동기를 정지시키고 브레이크를 확실히 거는 등 갑작스러운 주행을 방지하기 위한 조치를 하지 않은 상태에서 운전위치를 이탈함
- 당해 지게차는 용량 7톤으로 건설기계관리법에 따른 면허를 가진 자가 운행하여야 자격이 없이 지게차 운행을 함

- 지게차 운전자가 운전위치를 이탈할 때에는 지게차의 갑작스런 주행 등에 의한 사고예방을 위하여 포크를 가장 낮은 위치 또는 지면에 내려놓고, 원동기를 정지시키고 브레이크를 확실히 거는 등 갑작스러운 주행을 방지하기 위한 조치를 하여야 하며, 시동기를 운전대에서 분리시켜야 함
- 지게차 작업 시작 전 제동장치 및 조종장치, 하역장치 및 유압장치, 바퀴, 전조등·후미등·방향지시기 및 경보장치 등을 점검하고 점검결과 이상이 발견되면 즉시 수리하거나 그 밖에 필요한 조치를 해야 함
- 지게차는 건설기계관리법에 따른 면허를 가진 자가 운행하도록 해야 함
