혼합기에 감김

재 해 개 요

'15. 9월 경기도 시흥시 소재 식품용기를 생산하는 사업장에서 혼합기의 돌기 부분에 작업복 하의 벨트가 감겨 사망한 재해임

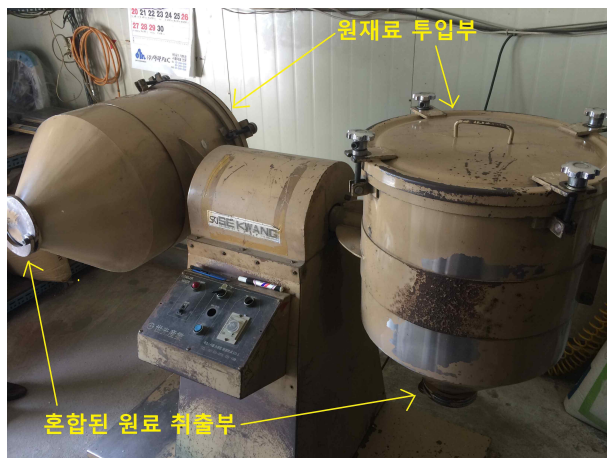
재 해 상 황 도

○ 혼합기 주변에서 일하던 재해자가 회전하는 돌기 부분에 하의 벨트가 감겨서 발생한 것으로 추정

- 혼합기의 회전부위 주변 방호조치 미실시
 - 회전하는 호퍼 부위에 덮개, 울 등의 방호조치를 설치하지 않음

- 혼합기 회전부위 접근 방호조치 실시
 - 혼합기를 가동하여 근로자가 위험해질 우려가 있는 경우 해당 부위에 덮개나 방호울을 설치하는 등 필요한 조치를 하여야 함

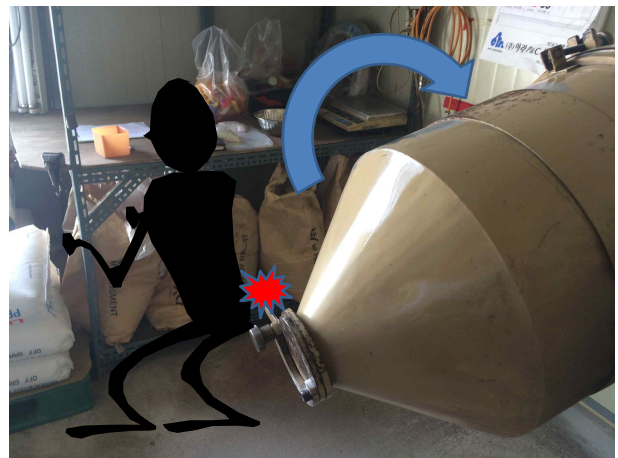
기인물 : 혼합기

※ 기인물 : 혼합기(컬러 텀블러 믹서)

| - 제조사: ○○산업(한국) | - 설치년도 : 2007년 |
| - 분당 회전수 : 약 20 rpm | - 크기 : W170cm x L80cm x H140cm |

○ 회전하는 혼합기 호퍼의 구동 모터는 정격용량 2HP, 분당 회전수는 20rpm로 작동하였음
