기계기구 제조업의 재해사례와 예방

재해현황

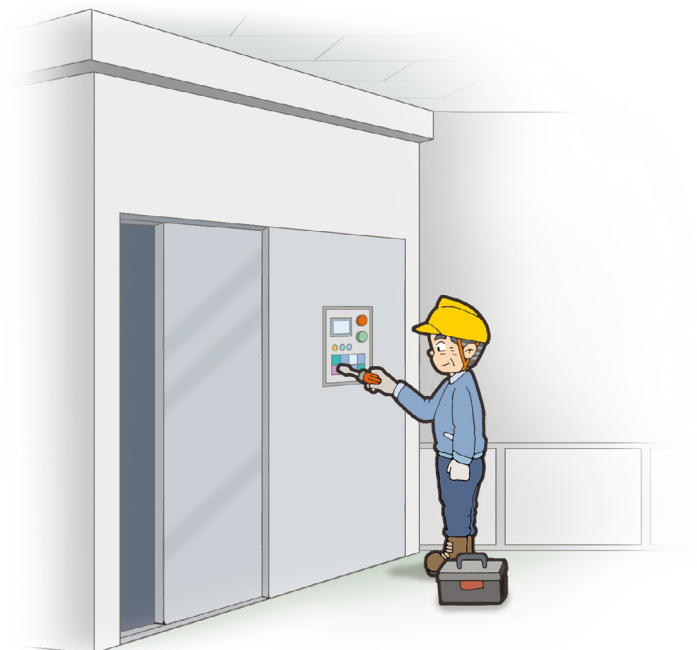
01

동력으로 작동되는 문에 끼임

출입 중 동력으로 작동되는 문이 갑자기 닫히면서 끼임

- 비상 시 수동으로 개폐가 가능한 구조로 제작되어 있으나 전원 차단 스위치가 문의 우측 상단(높이 2m)에 설치되어 있어 조작에 문제점 발생

- 위험상황 발생 시 동료작업자 등이 쉽게 수동으로 문을 열고 닫을 수 있도록 전원차단 스위치를 낮게 설치하고, 문에 사람 또는 이물질이 끼일 경우 자동으로 열리는 장치가 작동되도록 정비철저
- 문에 끼일 위험이 있을 때 문의 작동을 정지시킬 수 있는 비상정지장치 설치

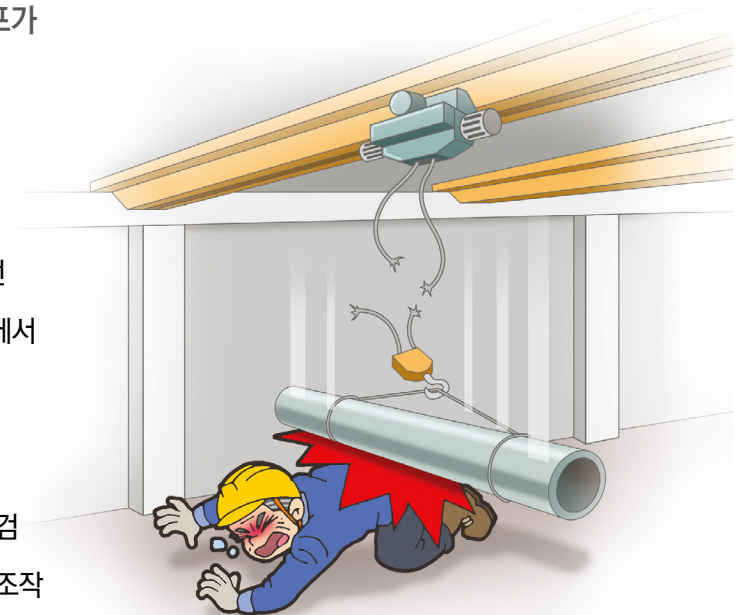
02

크레인으로 화물 운반 중 달기구 로프 파단

천장크레인으로 화물을 운반하던 중 달기구 로프가 파단되면서 작업자에게 떨어짐

? 재해원인

- 보조 달기구의 사용하중 및 안전계수 미 확인
- 위험구역에 접근하여 위험범위 내에서 크레인 운전
- 중량물 취급 시 작업지휘자를 배치하지 않은 상태에서 작업자 혼자 작업

+ 예방대책

- 보조 달기구 작업 전 달기구의 이상유무에 대한 점검
- 크레인 운전을 화물 하부가 아닌 안전한 구역에서 조작
- 중량물 취급 시 작업지휘자를 통한 지정 및 배치
