## 지게차 과적운행 중 적재물 떨어짐에 부딪혀 사망

### 재 해 개 요

폐목재보관장에서 폐목재를 화물차에 상차하기 위하여 지게차(3.5톤)로 운반하던 중 폐목재가 지게차 후방으로 떨어져 지게차 후면(카운터 웨이트)에 탑승하고 있던 화물차 운전기사가 폐목에 부딪혀 사망한 재해임

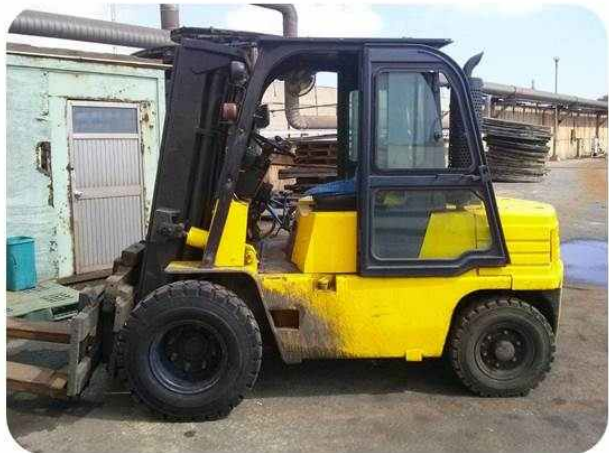
#### 기인물 (지게차)

- 모델명 : HR35D (현대중공업)
- 적재능력 : 3.5톤
- 구동방식 : 디젤엔진
- 제작년도 : 2000년
- 전장(포크제외) : 3140mm
- 전폭(너비) : 1380mm
- 전고(오버헤드가드높이) : 2244mm
- 총중량 : 5651kg

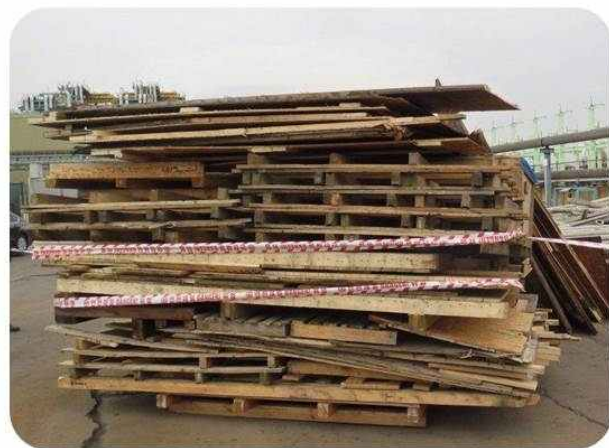
#### 가해물 (폐목재)

- 폐목재 : 폐파렛트 및 폐목상자 등
- 크기(mm) : 3500(W) × 2300(L)  
× 약3200(H)
- 총중량 : 약 2000kg (추정)

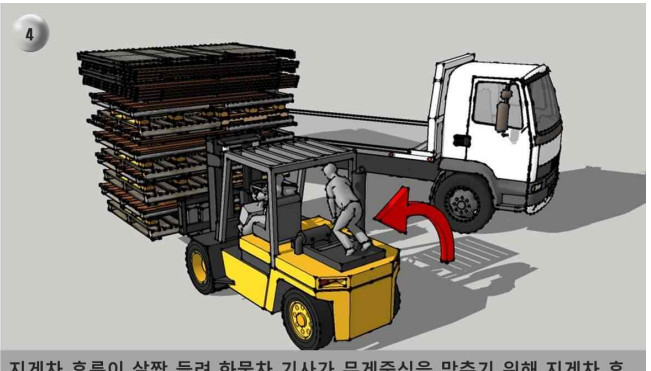
지게차 후면이 살짝 들려 화물차 기사가 무게중심을 맞추기 위해 지게차 후면(카운터 웨이트)에 올라 탐

- 적재물의 하중중심이 포크에서 멀어질수록 허용하중이 낮아지는 것을 감안하지 않고 안전하중을 초과한 적재물을 운반하여 지게차의 후륜이 들리는 원인이 됨

- 적재물의 하중중심이 포크에서 멀어질수록 허용하중이 낮아지는 것을 감안하여 안전하중을 초과하지 않도록 하여야 함

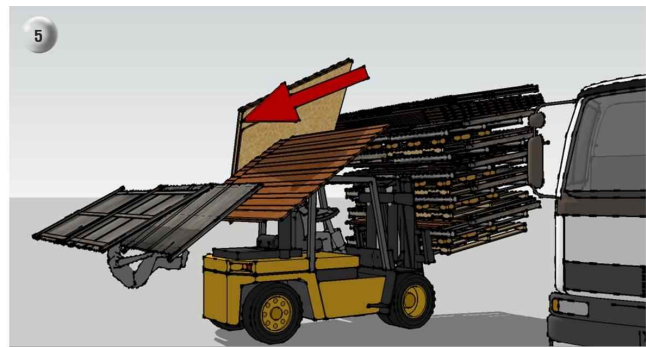
지게차에 실려있던 폐목재가 지게차 후면(카운터 웨이트)으로 떨어져 화물차 기사가 폐목재에 부딪혀 바닥으로 떨어진 후 폐목재에 깔림

- 지게차의 마스트 높이를 초과하여 적재물을 싣고 운반하여 마스터 높이 보다 높게 적재된 적재물이 떨어지는 원인이 됨

- 지게차 등 차량계 하역운반기계를 사용하여 작업하는 경우 승차석이 아닌 위치에 근로자를 탑승시켜서는 아니 되나 적재물의 균형을 맞추기 위해 피재자가 지게차 후면(카운터 웨이트)에 탑승하여 떨어지는 폐목재에 부딪힘

- 지게차의 적재물은 지게차 운전자의 전방시야가 가리지 않는 적절한 높이로 제한하여야 하며 부득이 할 경우라도 마스트 이상으로 적재하지 않아야 하며 전방시야를 가릴 경우 신호수를 두어야 함

- 지게차 등 차량계 하역운반기계를 사용하여 작업하는 경우 승차석이 아닌 위치에 근로자를 탑승시켜서는 아니 됨
