## 폭발사고 사례(2015.03.17) KOSHA-MIA-201503

### 바닥방수재 배합공정 폭발사고

#### < 재해개요 >

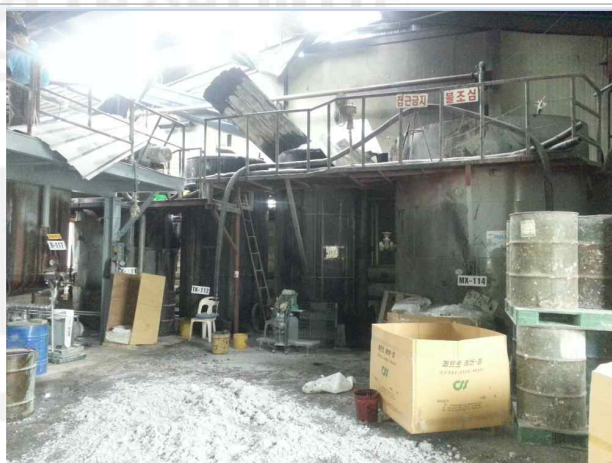
[사고발생 현장]

2015년 3월 18일(수) 10시 08분경 충북 진천군 소재 ○○화학(주) 바닥방수재 생산 배합공정에서 점도조절을 목적으로 배합기(8m<sup>3</sup>)에 용제를 추가 투입하기 위해 용제저장조 상부에서 플라스틱 용기\*를 사용하여 용제를 담은 작업을 하던 중 용제저장조 맨홀 부위에 폭발성분위기가 형성된 상태에서 기계적 마찰 스파크 또는 정전기가 점화원으로 작용하여 폭발이 발생한 것으로 추정

- 사고는 제품 배합완료 후 점도를 맞추기 위해 수작업으로 용제저장조 상부에서 플라스틱 용기를 사용하여 용제를 담는 작업 중 폭발이 발생

- 점도조절을 위한 용제투입방법을 플라스틱 용기를 사용하여 인력으로 작업하고 있어 인화성 액체의 증기에 의한 폭발 또는 화재를 예방하기 위해 솔벤트 투입방법을 침액 배관(Dip pipe) 투입방식으로 개선

- 인화성액체의 증기나 가스에 의한 폭발분위기를 미리 감지하기 위하여 가스 검지 및 경보장치를 설치하여야 함

- 인화성액체를 취급하는 경우에는 「산업표준화법」에 따른 한국산업표준으로 정하는 기준(KS C 60079-10-1)에 따라 가스폭발 위험장소 구분도를 작성하고, 이에 따라 적절하게 관리하여야 하며, 저장조 내부에 폭발성분위기 제어를 위한 환기조치를 하여야 함

- 인화성액체의 취급장소 등 가스폭발위험장소에서 전기 기계·기구를 사용하는 경우에는 가스에 적합한 방폭성능을 가진 방폭구조 전기 기계·기구를 선정하여 시공하고, 정상적으로 그 성능이 유지되도록 적절하게 관리하여야 함
