화물자동차 상차 작업 중 추락

재해개요

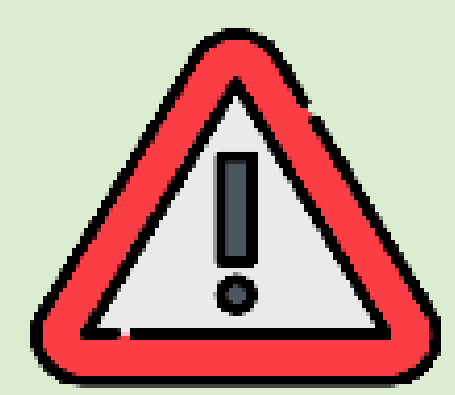
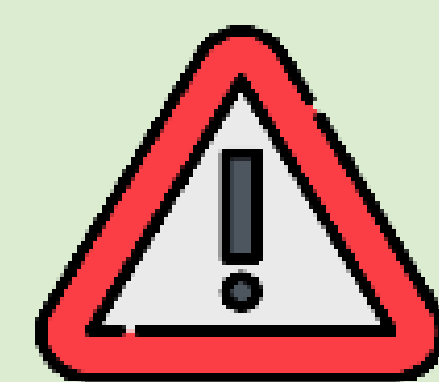
2022. 04.00.(수) 00:00경 경기도 광주 소재
OO 작업장에서 기계설비 상차 작업 후
적재함 후미에서 내려오다가 몸의 중심을
잃고 지면(약 1.8m)으로 떨어져 사망함

- (작업계획서 미작성) 화물자동차 사용작업 및 중량물 취급작업 시 작업계획서 미작성
- (안전통로 미확보) 화물자동차 적재함 후미 작업공간 안전통로 미확보
- (작업지휘자 미지정) 재해예방을 위한 작업지휘자 지정 및 작업지휘
- (개인보호구 미착용) 추락할 위험이 있는 장소에 개인보호구 미착용

- 화물자동차 등 차량계 하역운반기계를 사용하는 하는 경우 작업계획서 작성
- 작업계획서 는 추락, 낙하,전도 등 위험을 예방 할 수 있는 안전대책을 마련

- 지상에서 화물자동차 적재함까지 안전하게 이동 할 수 있는 이동식계단, 사다리 등 안전통로 확보

- 작업계획서 수립에 의한 작업지휘자를 지정하여 재해예방을 위한 작업 지휘

- 추락 할 위험이 있는 장소에서 작업을 하는 경우 안전모 등을 착용
