재해개요

광주 광산구 소재 ○○○○○○ 사업장에서 CNC선반을 사용하여 1.9m의 환봉을 가공하던 중 CNC선반 외부로 돌출된 환봉부가 편심에 의해 휘어지면서 재해자의 가슴 및 머리를 타격하여 사망

재해상황도

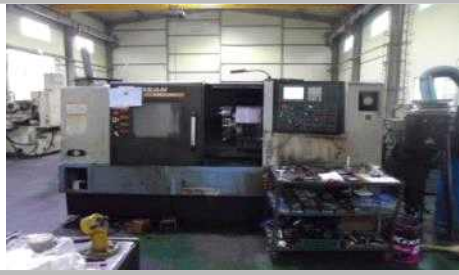
<기인물 : CNC선반 >

- CNC선반 측면에 방호울 설치
 - CNC선반 측면 회전하고 있는 돌출 가공물에 의해 재해의 위험이 있는 경우 방호울 또는 덮개 설치
- 운전 시작 전 안전조치 실시
 - CNC선반 가동 전 근로자의 위치, 방호장치 등 필요한 사항을 사전에 확인한 후 위험방지를 위해 필요한 조치 실시

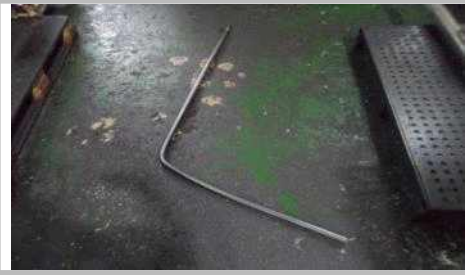
<가해물 : 휘어진 1.9m 환봉 >

- 회전하고 있는 가공물 주변에 대한 안전조치 미실시
 - 선반 등으로부터 돌출하여 회전하고 있는 가공물이 근로자에게 위험을 미칠 우려가 있는 경우 방호울 또는 덮개 설치하여야 함
- 운전 시작전 안전조치 미실시
 - 기계의 운전 시작 전 근로자 배치 및 교육, 작업방법, 방호장치 등 필요한 사항을 미리 확인하고 위험방지를 위하여 필요한 조치를 하여야 함

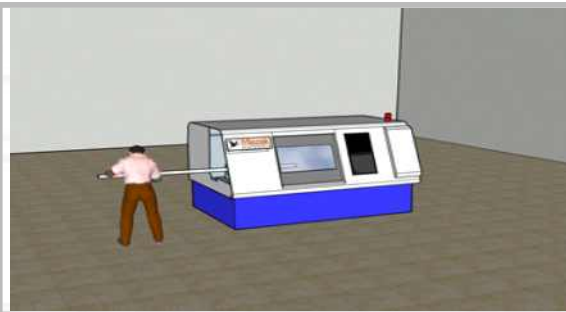
<재해발생과정>

CNC선반 작동중 환봉 주변으로 이동
