# 레이저 절단기 안전문에 끼임

## 재해개요

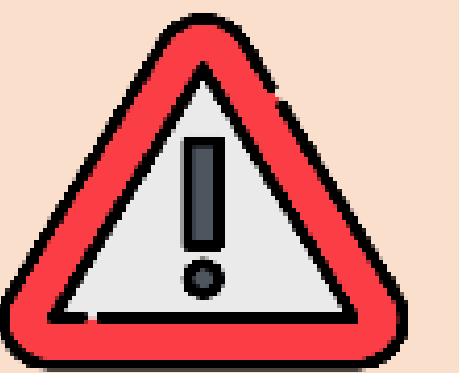
2024.12.00.(화) 10:33분경 대구 달성군 소재  
(주)0000 공장동 레이저 절단기에서 재해자가  
레이저절단기 내부에서 절단된 철판을 꺼내  
절단면을 확인하기 위해 상체를 도어 내부에  
넣은 상태에서 재해자 방향으로 불시에 이동  
하는 절단장치와 도어 사이에 끼어 사망

### ▶ 도어 내부 출입 작업 시 운전정지 미실시

- 전원 차단 등 기계의 운전을 정지하지 않은 상태에서 도어 내부에 출입 하여 작업하도록 방치하는 등 안전조치가 미흡하였음

### ▶ 도어 연동장치 등 방호장치 관리 미흡

- 도어 연동장치와 광전자식 방호장치가 미작동 상태로 방치되는 등 사용 중인 기계의 제어를 위하여 필요한 부위의 기능이 유효하지 않은 상태였음

### ▶ 방호장치 작동상태 확인 등 운전시작 전 조치 미흡

- 도어 연동장치와 광전자식 방호장치 작동여부를 확인하고 미작동 시 방호장치 기능을 정상화한 후 기계를 가동하는 등의 운전시작 전 조치가 미흡하였음

### ▶ 도어 내부 출입 작업 시 운전정지

- 전원 차단 등 기계의 운전을 정지하고 도어 내부에 출입 시 절단 장치와 도어 사이의 끼임을 방지하기 위한 안전조치

### ▶ 도어 연동장치 등 방호장치 관리

- 도어 연동장치와 광전자식 방호장치가 정상 작동 하도록 조치하는 등 사용 중인 기계의 제어를 위하여 필요한 부위의 기능이 유효 상태를 유지하도록 유지보수

### ▶ 방호장치 작동상태 확인 등 운전시작 전 조치

- 도어 연동장치와 광전자식 방호장치의 작동여부를 확인하고 미작동 시 방호장치 기능을 정상화 한 후 기계를 가동하는 등의 운전시작 전 조치
