슬링벨트 파단에 의한 중량물 낙하·전도

철구조물 제작 현장에서 제작 중이던 철구조물의 후면 용접 및 사상작업을 위해 슬링벨트로 줄걸이하여 천장 크레인(2.8톤)으로 인양하던 중 슬링벨트가 파단되어 낙하, 전도되며 인접장소에서 작업 중이던 피재자를 덮쳐 사망

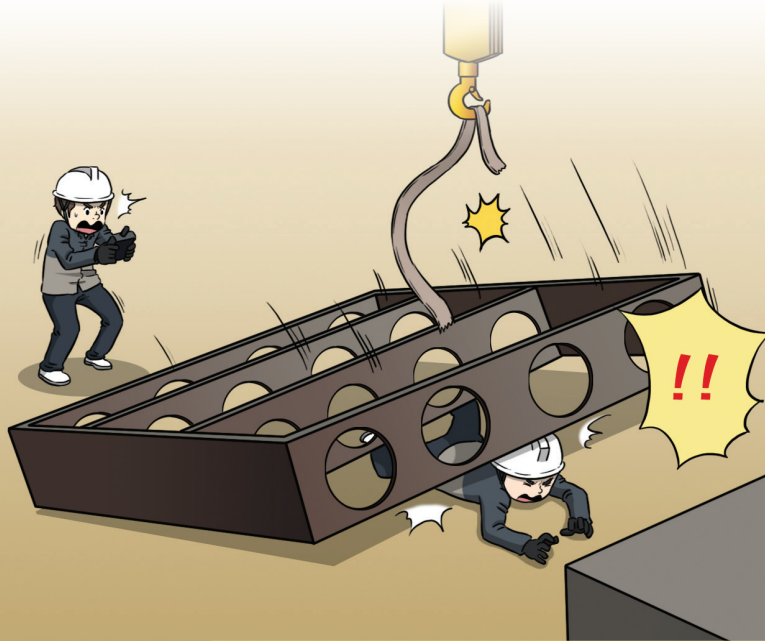
- 크레인 줄걸이 작업 방법 불량
 - 철구조물 절단모서리에 슬링벨트가 직접 접촉함에 따라 응력집중으로 슬링벨트가 절단됨
- 중량물 취급 시 작업반경 내 작업자 확인 미흡
 - 크레인을 이용한 권상, 이동 등 작업 시 작업반경 내 위험요인 확인 미흡

- 1 슬링벨트로 중량물 인양 시 날카로운 모서리에 접촉방지 조치 철저
- 2 크레인 작업반경내 작업자 확인 및 대피 철저
 - 크레인을 이용한 중량물 인양 운반 시 작업반경내 작업자 대피 등 위험요인 확인 철저

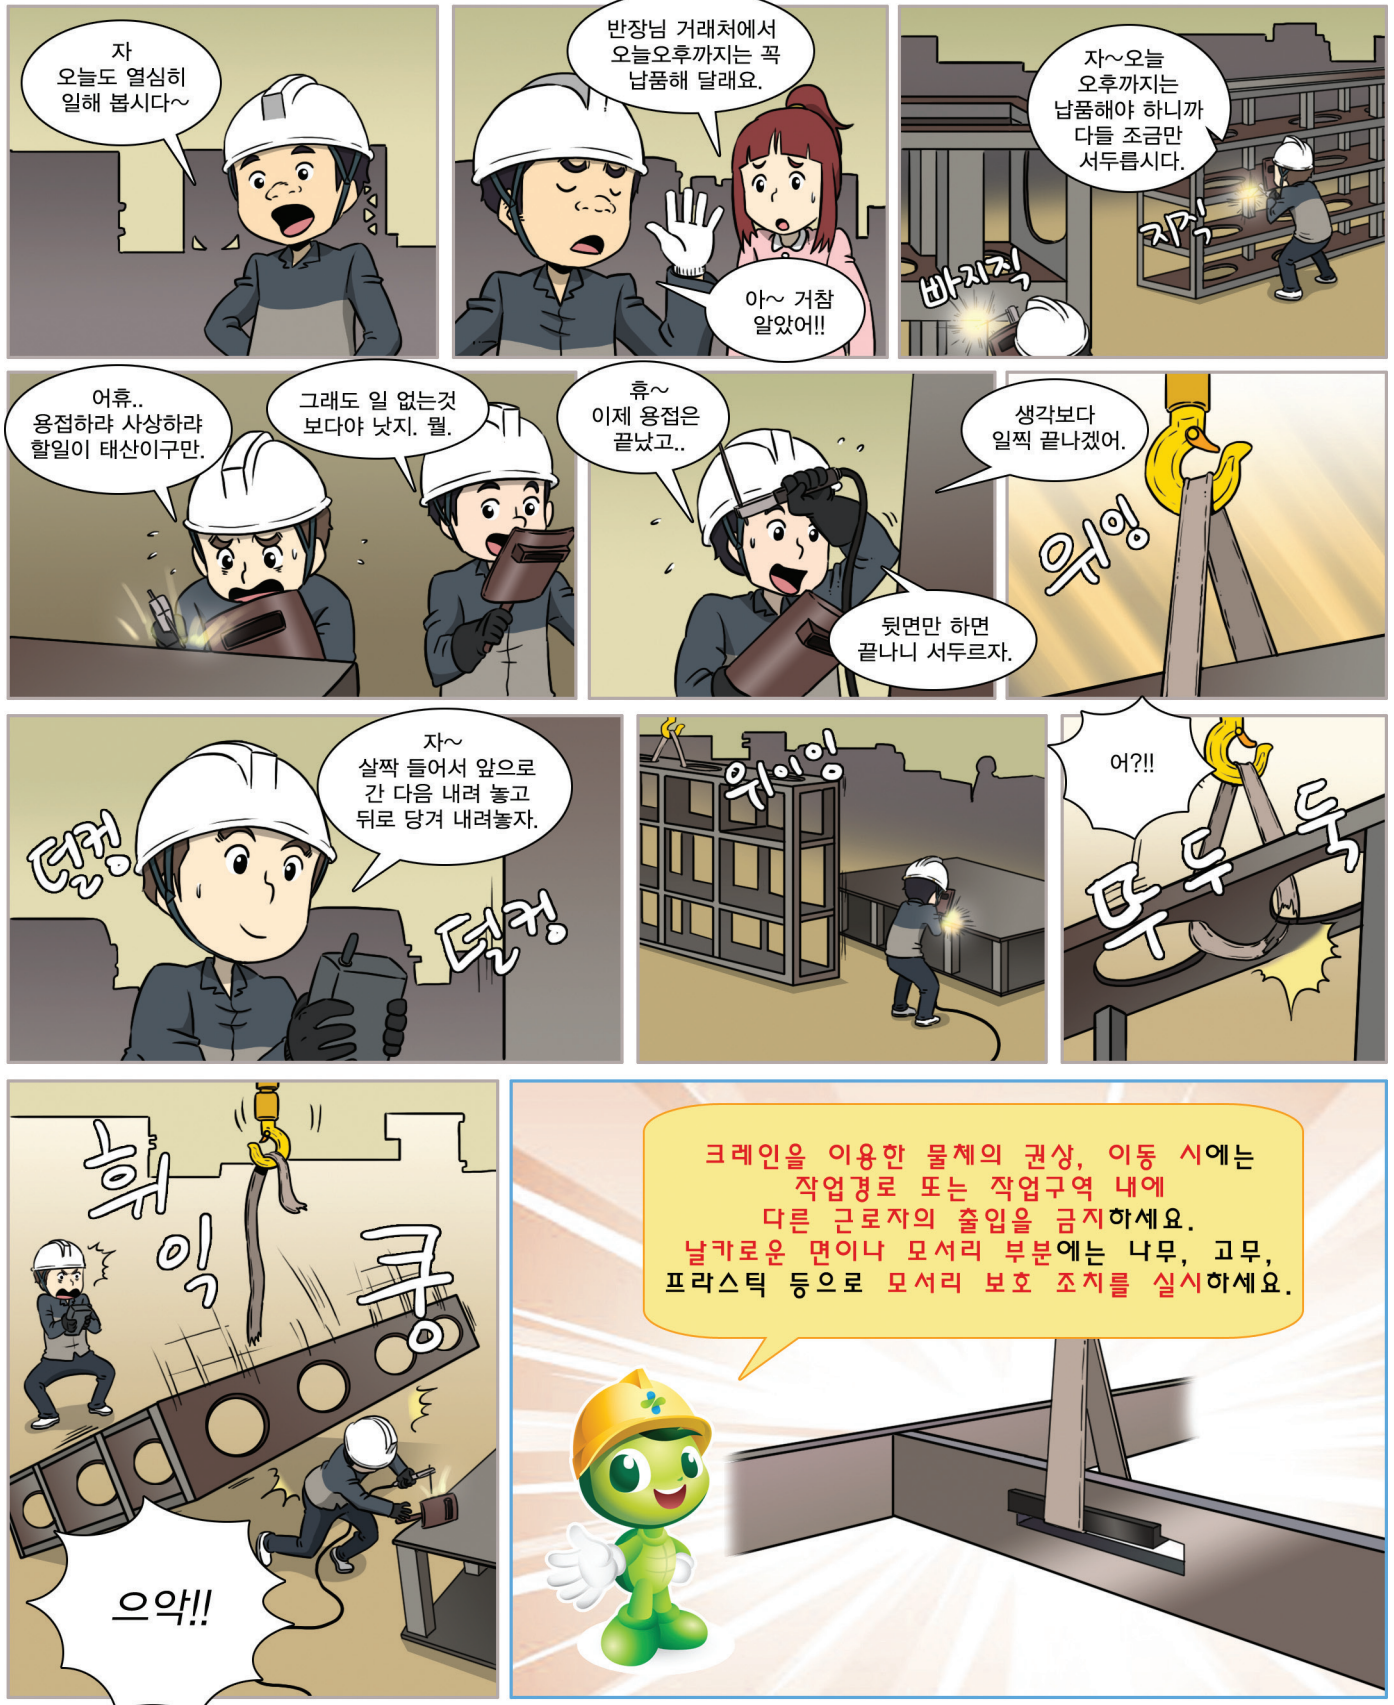
슬링벨트 파단에 의한 중량물 낙하 · 전도

날카로운 모서리에 줄걸이 작업 시에는 보호대를 설치하세요!
