세척조 청소 중 사망

재해개요

2022. 03. 00.(토) 09:30경 인천시 소재 〇〇〇〇에서 디클로로메탄을 사용하는 세척조 내부 청소를 위해 세척조에 남은 디클로로메탄을 바가지로 퍼내는 중 쓰러져 사망함

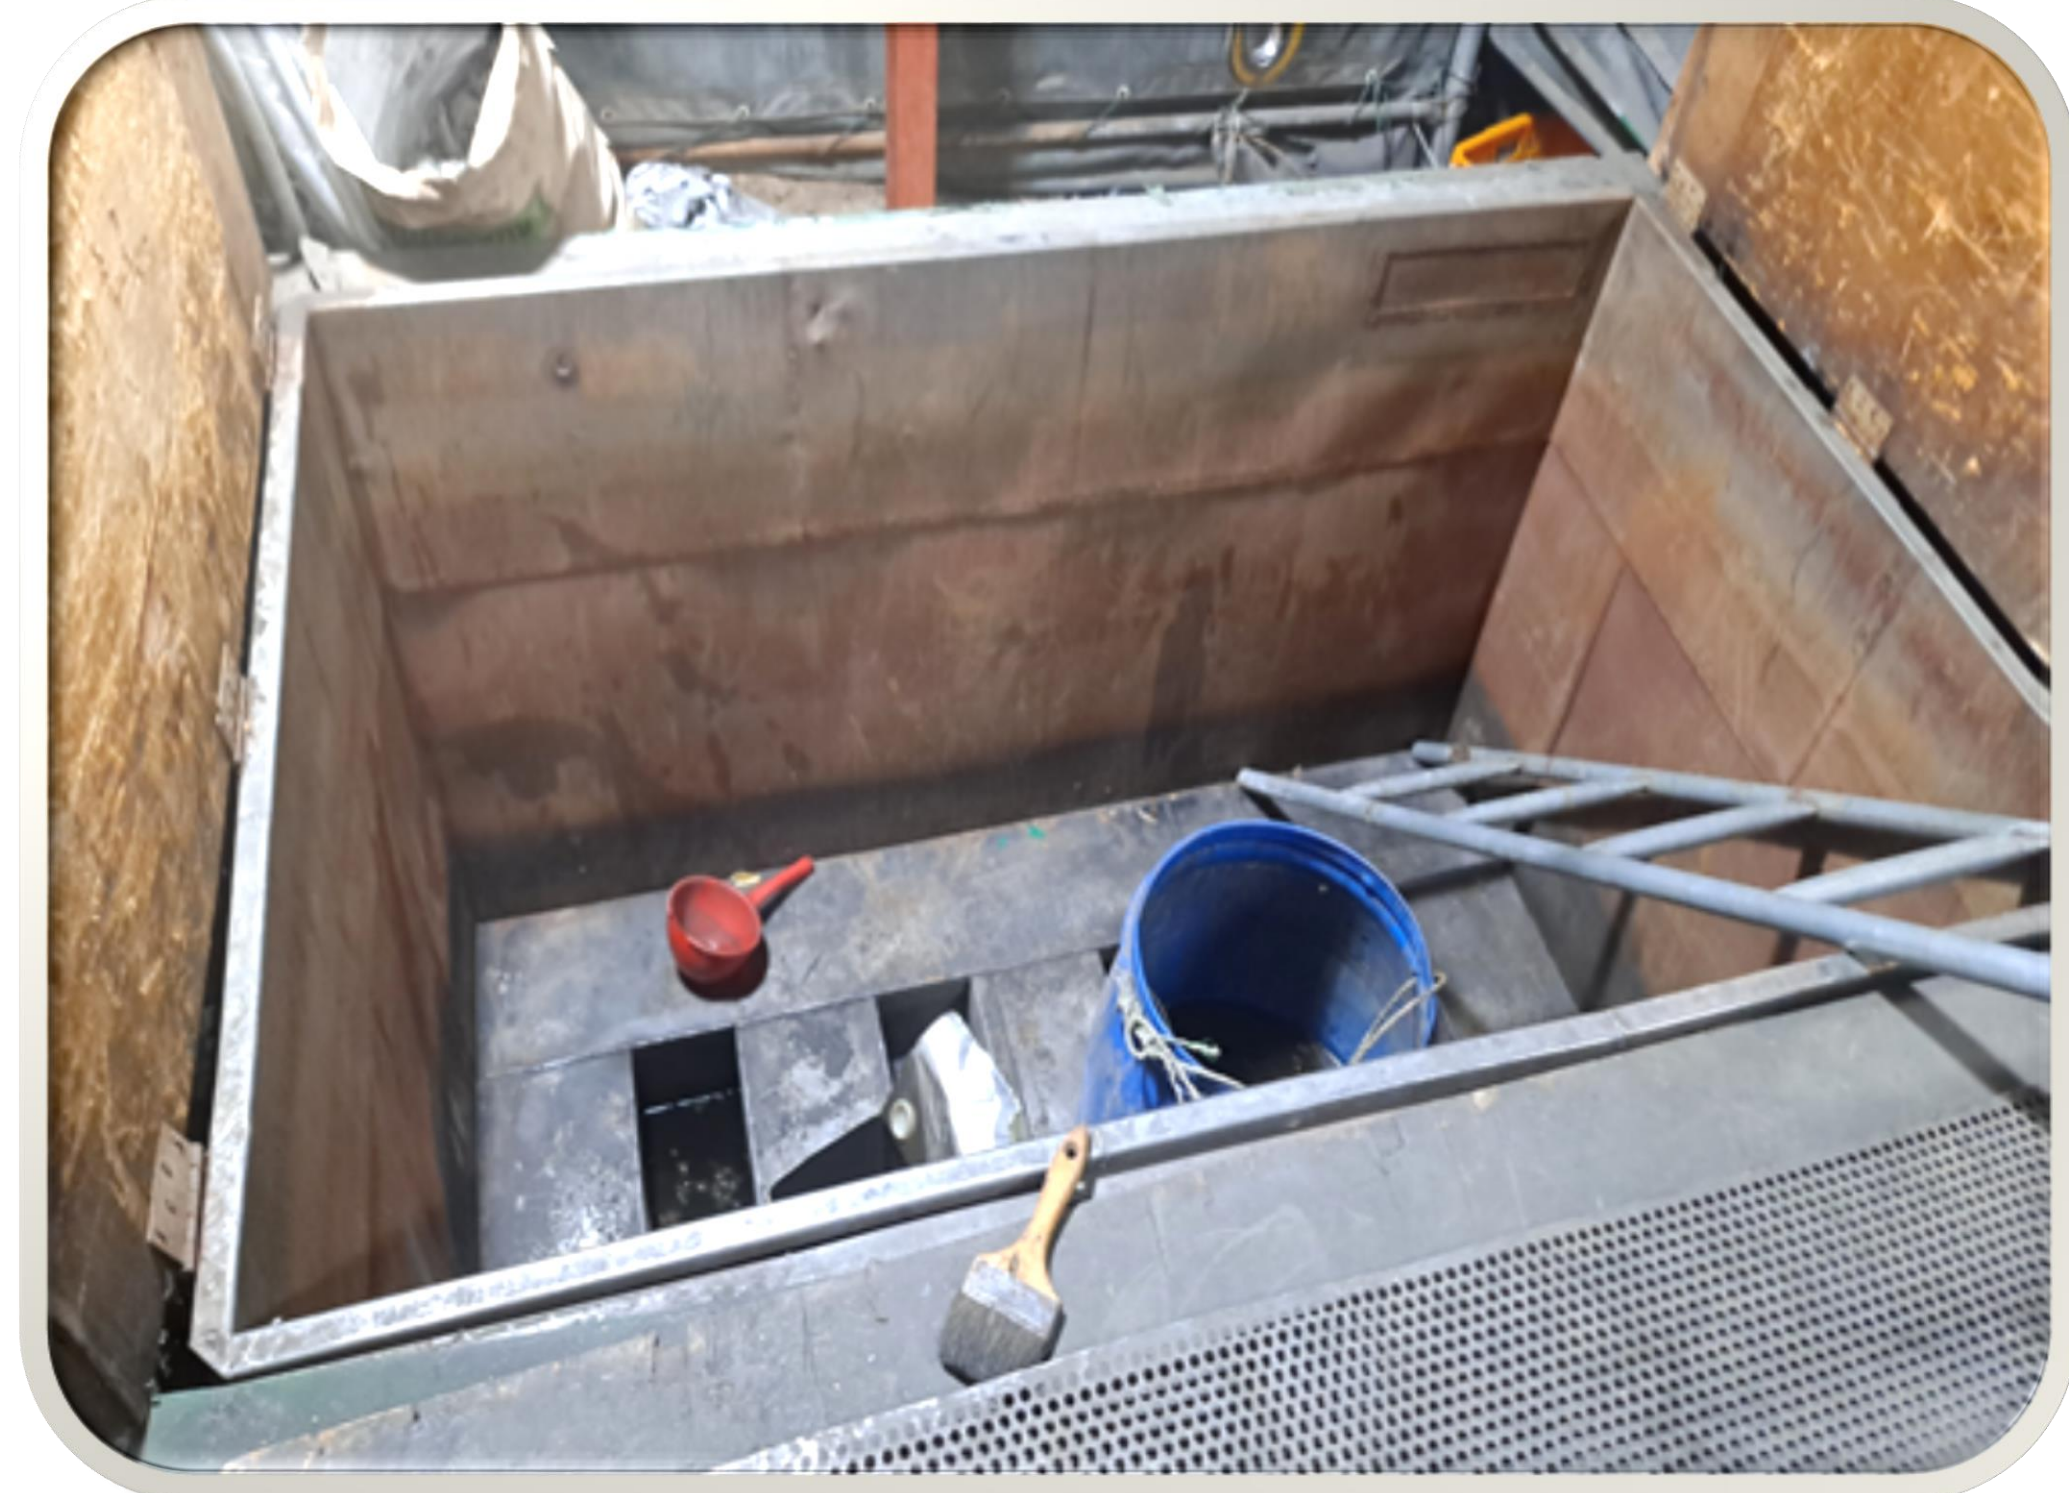
작업상황

비정상 작업

- (정상) 개인보호구를 착용하고 세척조 내부 물질 제거작업 실시
- (비정상) 개인보호구를 착용하지 않고 세척조 내부에서 단독으로 물질 제거작업 실시

- (개인보호구) 작업자가 유해물질 중독에 대비한 방독마스크 등 개인보호구를 착용하지 않은 상태로 세척조 내부에서 디클로로메탄 제거 작업 실시

- (환기설비) 세척조 상부에 환기설비가 설치되어 있으나 설치 위치가 높고 설비 입구에 간섭물이 설치되어 환기시설의 역할이 불가능함
 - ① 세척조 입구로부터 약 2.6 m 상부에 환기설비 설치
 - ② 호이스트 이동을 위한 H-Beam 이 환기시설 입구에 설치되어 간섭
- (작업자 교육) 유해물질을 취급하는 작업자에게 유해물질 취급상 주의사항, 취급 시 착용해야 할 보호구에 대해 교육을 실시하지 않음

- 관리대상 유해물질을 취급하는 업무에 종사하는 경우 증기 등의 발산원을 밀폐하는 설비 또는 국소배기장치를 적절히 설치

- 디클로로메탄 취급 시 방독마스크 등 유해물질로 부터 작업자를 보호할 수 있는 적절한 개인보호구를 착용

- 관리대상 유해물질을 취급하는 근로자에게 유해물질의 특성 및 인체에 미치는 영향, 보호구 사용에 관한 사항 등을 내용으로 교육 실시

- 디클로로메탄 배출을 위한 배출구를 세척조 하단에 설치하는 등 물질 배출 방법 보완
- 세척조 청소 시 내부에 진입하지 않고 외부에서 청소작업을 실시 하도록 청소방법 개선
